## PROGRAM PRAC KONSERWATORSKICH

### *BUDYNEK KAPLICY P.W. ŚW. JÓZEFA*

Poznań ul. Kryświczka

LISTOPAD 2016

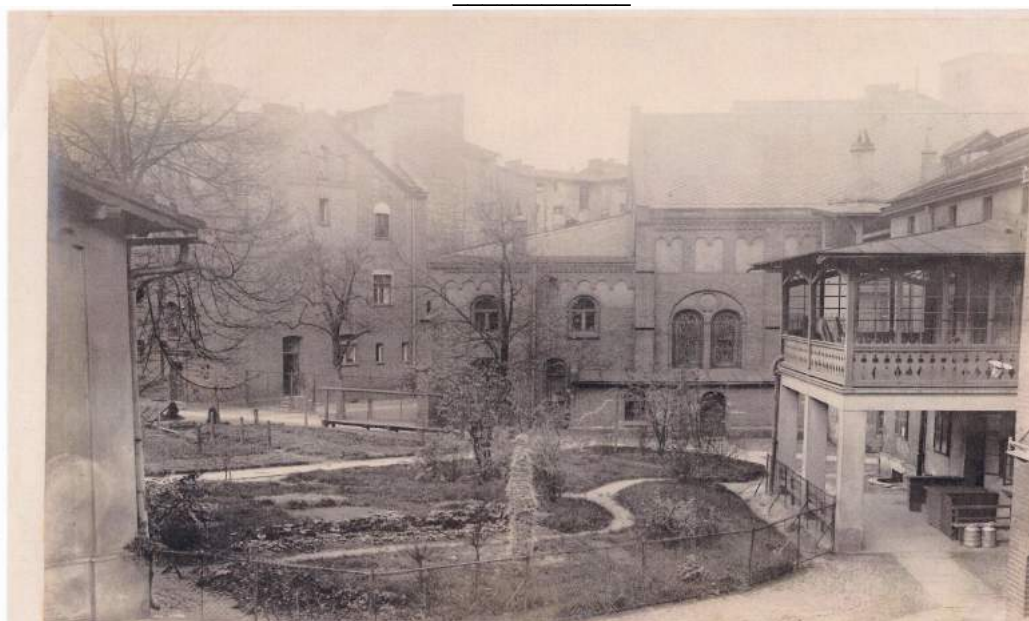
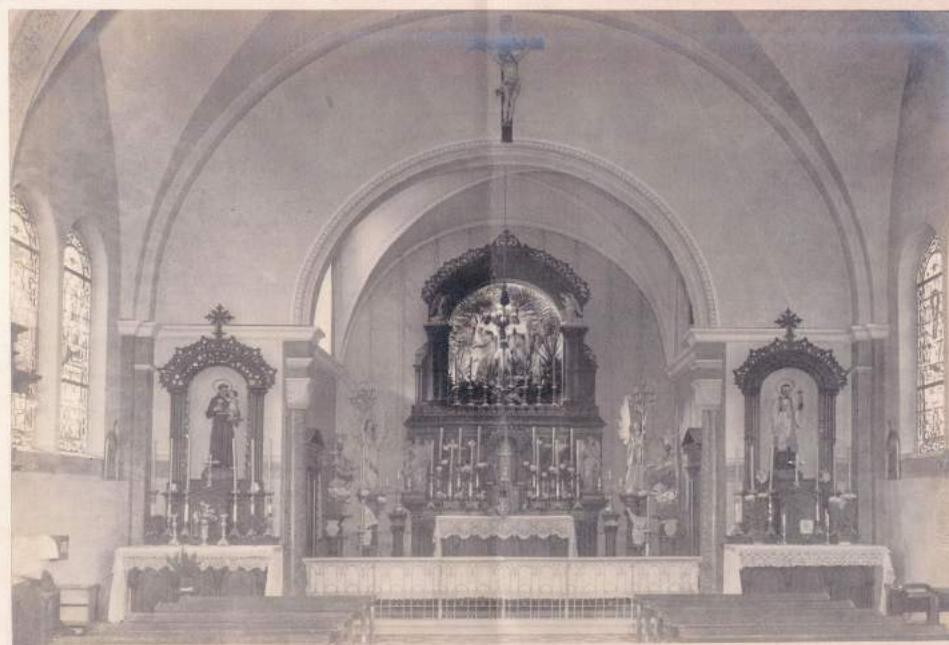
Fot 2,3 Kaplica, ul. Krysiewicza, zdjęcia archiwalne – na drugim planie widoczna elewacja południowa budynku kaplicy, poniżej wnętrze kaplicy.
