PROGRAM PRAC  
REMONTOWO-KONSERWATORSKICH  
ELEWACJI I WNĘTRZA ZABYTKOWEJ KAPLICY P. W. MATKI BOŻEJ  
ŚNIEŻNEJ "NA STUDZIENCE" W MYŚLENICACH

Styczeń 2018

Opracowanie: mgr Katarzyna Magrysiewicz - Dobrzańska

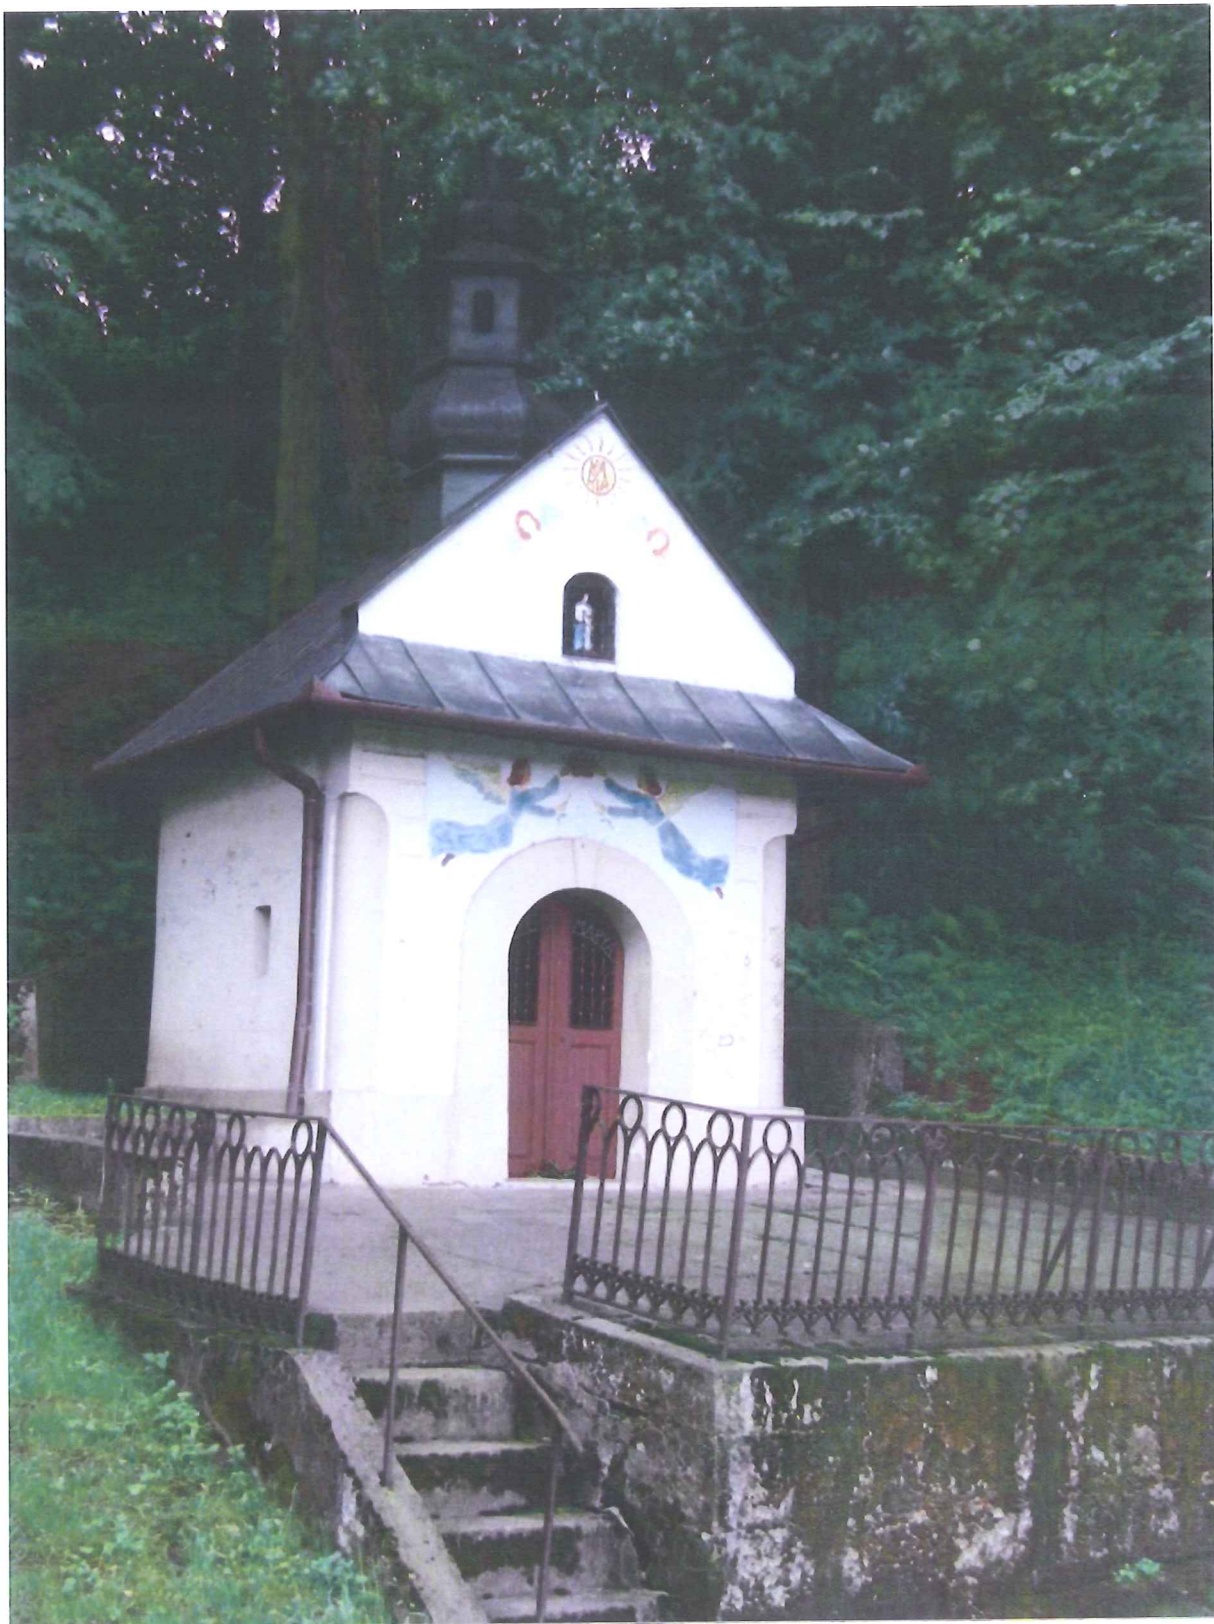
Fot. 1. Myślenice . Kaplica p.w. MB Śnieżnej „Na Studzience”, usytuowana w otoczeniu ul. Daszyńskiego, Elewacja frontowa. Stan z lipca 2011 r.

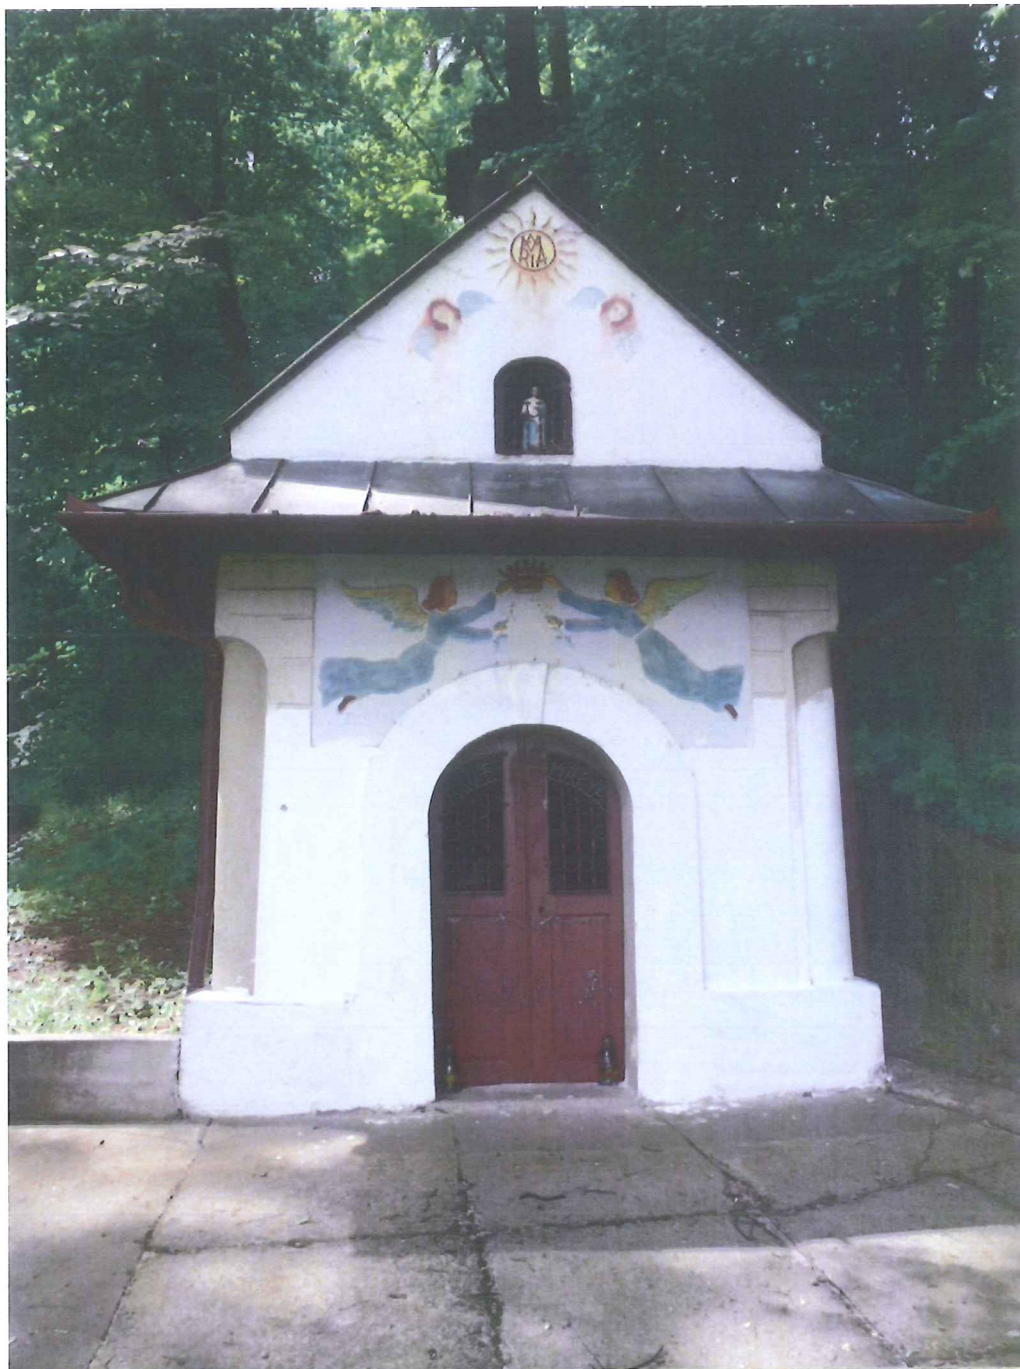
Fot. 2. Myślenice. Kaplica p.w. MB Śnieżnej „Na Studziencie”, usytuowana w otoczeniu ul. Daszyńskiego, Elewacja frontowa. Stan z lipca 2015 r.

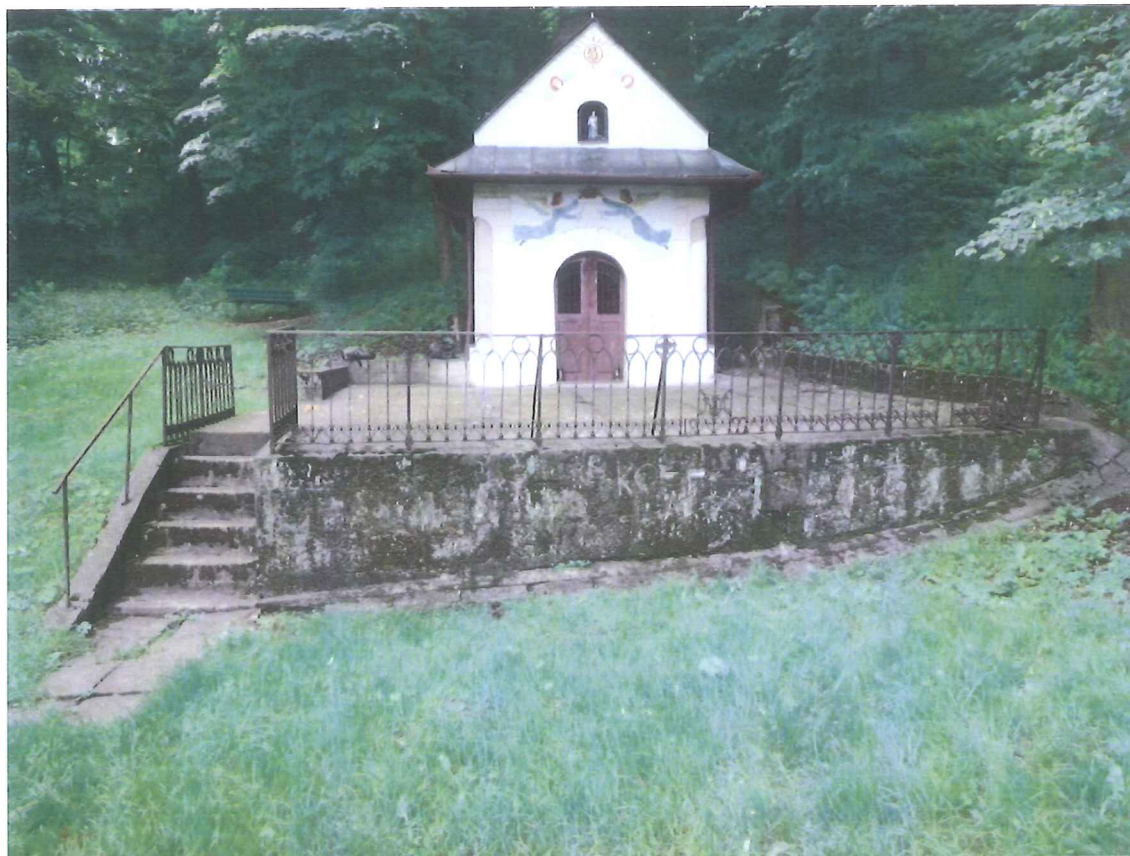
Fot. 3. Myślenice. Kaplica p.w. MB Śnieżnej „Na Studzience”, usytuowana w otoczeniu ul. Daszyńskiego, Elewacja frontowa. Stan z lipca 2015 r.

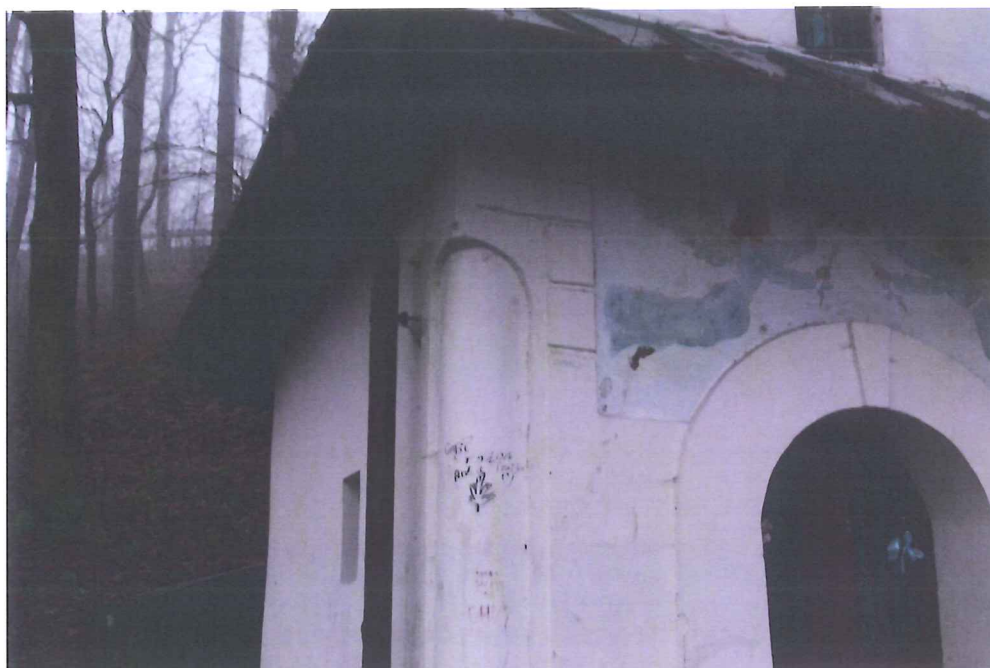
Fot. 4. Myślenice. Kaplica p.w. MB Śnieżnej „Na Studzience”, usytuowana w otoczeniu ul. Daszyńskiego, Elewacja frontowa, fragment. Stan ze stycznia 2018 r.

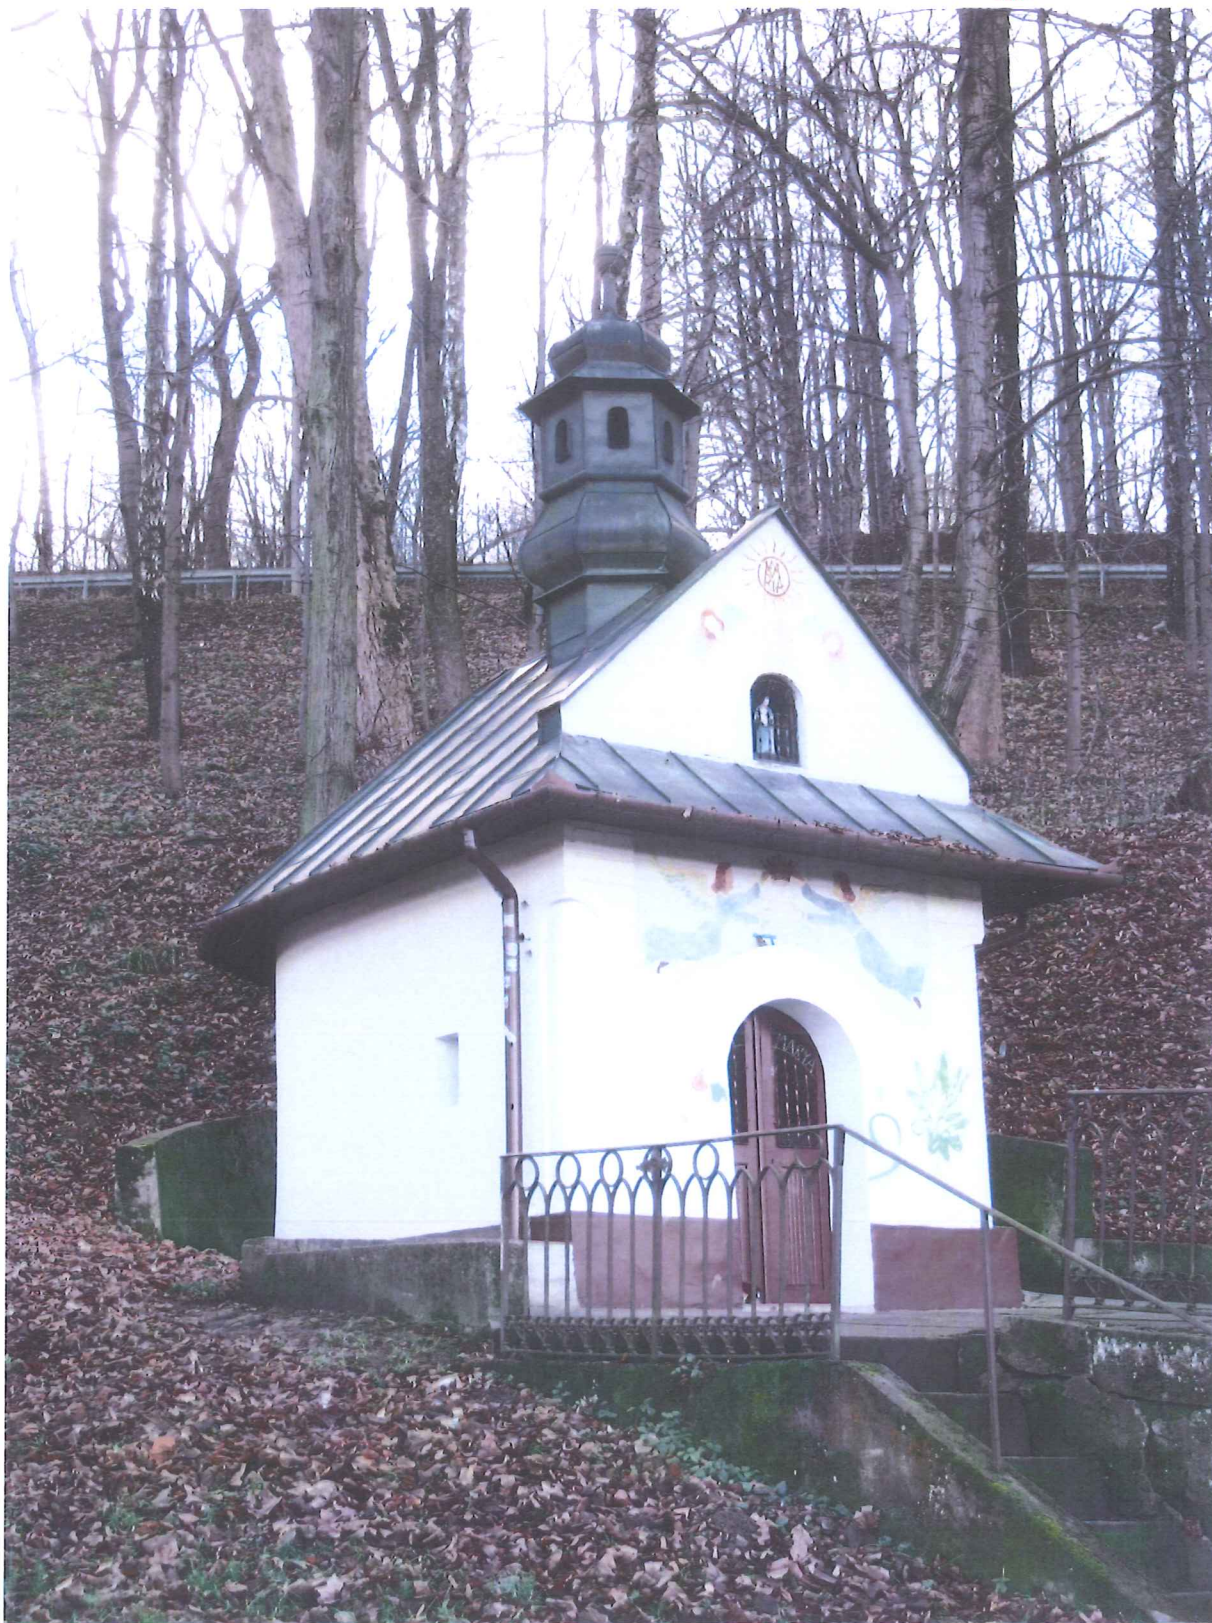
Fot. 5. Myślenice. Kaplica p.w. MB Śnieżnej „Na Studziencie”, usytuowana w otoczeniu ul. Daszyńskiego, Elewacja frontowa. Stan z listopada 2016 r.

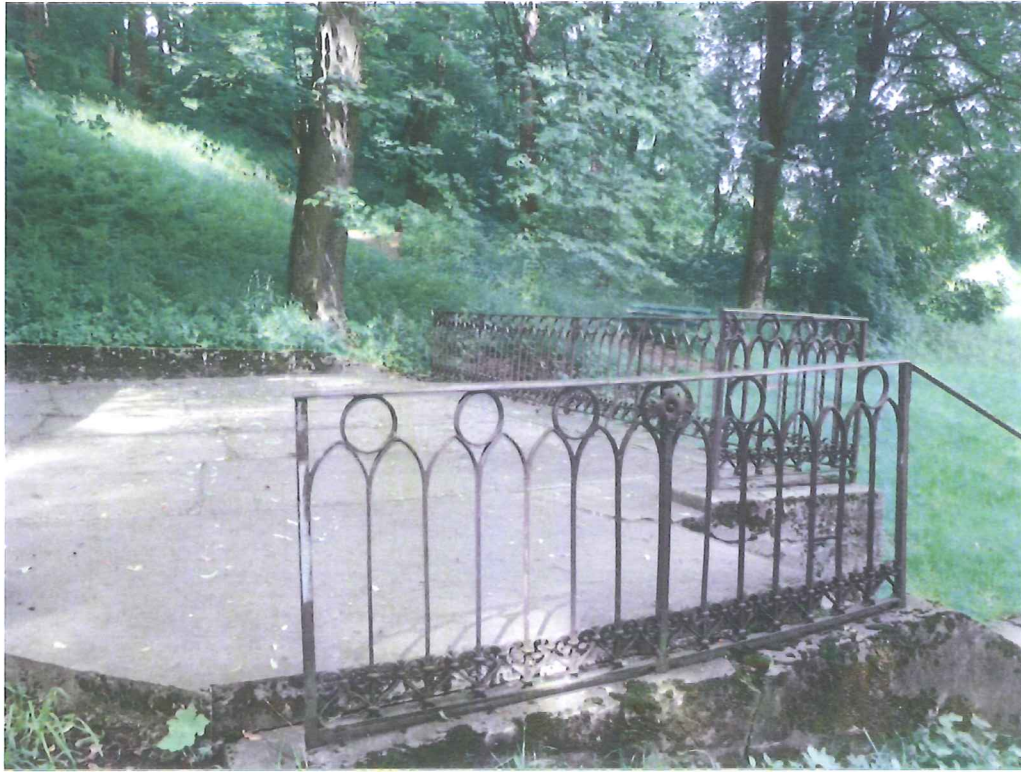
Fot. 6. Myślenice. Kaplica p.w. MB Śnieżnej „Na Studzience”, usytuowana w otoczeniu ul. Daszyńskiego, fragment metalowej barierki tarasu. . Stan z lipca 2015r.

Kamienny murek poniżej barierki zamykającej teren tarasu przed kapliczką należy odczyścić, uzupełnić wykruszoną zaprawę w spoinach, uzupełnić rażące ubytki taczalnymi z piaskowca. Ze względu na wyboczenie i przechylenie muru przez napierającą na niego ziemię należy wziąć pod uwagę konieczność jego demontażu i po wzmocnieniu konstrukcji tarasu wg. odrębnego projektu. Nastąpi ponowny jego montaż w obiekcie. W między czasie ciosy kamienne należy poddać zabiegom konserwatorskim, które obejmą odczyszczenie powierzchni z brudu i mchów, uzupełnieniu ubytków. Zakłada się hydrofobizację powierzchni ciosów po ponownym montażu i wypełnieniu spoin zaprawą piaskowo wapienną powierzchnię ciosów. Za wskazane wydaje się odczyszczenie muru oporowego otaczającego tył kapliczki, usunięcie opaski betonowej otaczającej fundamenty kapliczki oraz płyt betonowych na tarasie przed kapliczką. Zakłada się wykonanie odpowiedniego odwodnienia i drenażu po obu stronach muru i wprowadzenia izolacji pionowej i poziomej fundamentów kapliczki. Proponuje się przywrócenie kamiennego bruku z otoczek wokół kapliczki i na tarasie. Zakłada się wykonanie konserwacji tynków elewacji wraz z malowidłami aniołów oraz renowację stolarki okna i drzwi.

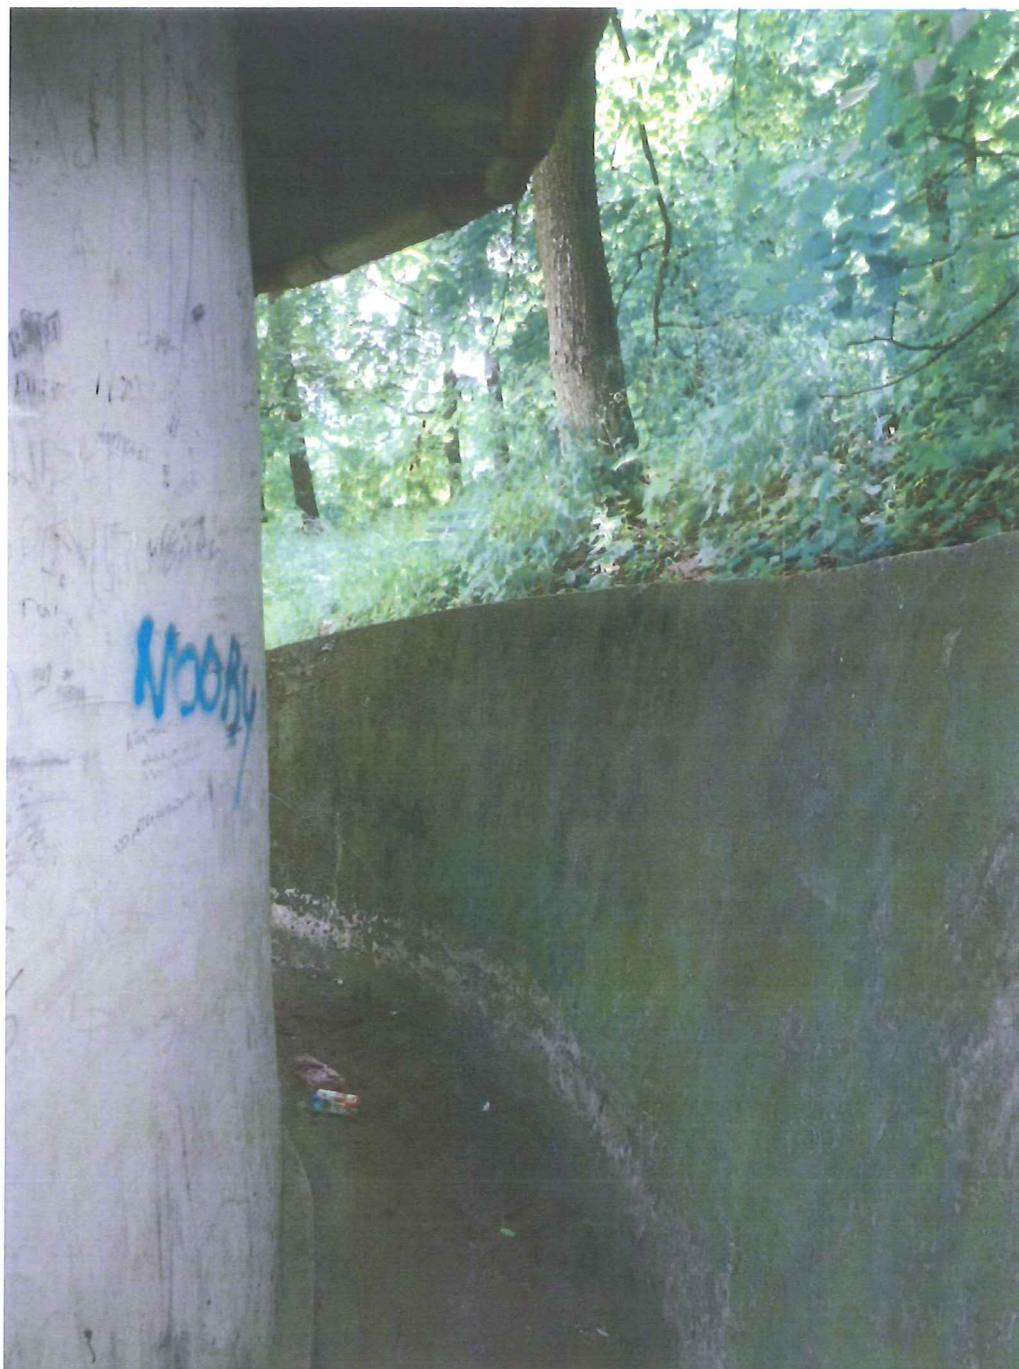
Fot. 10. Myślenice. Kaplica p.w. MB Śnieżnej „Na Studziencie”, usytuowana w otoczeniu ul. Daszyńskiego. Fragment apsydy. Stan z lipca 2015

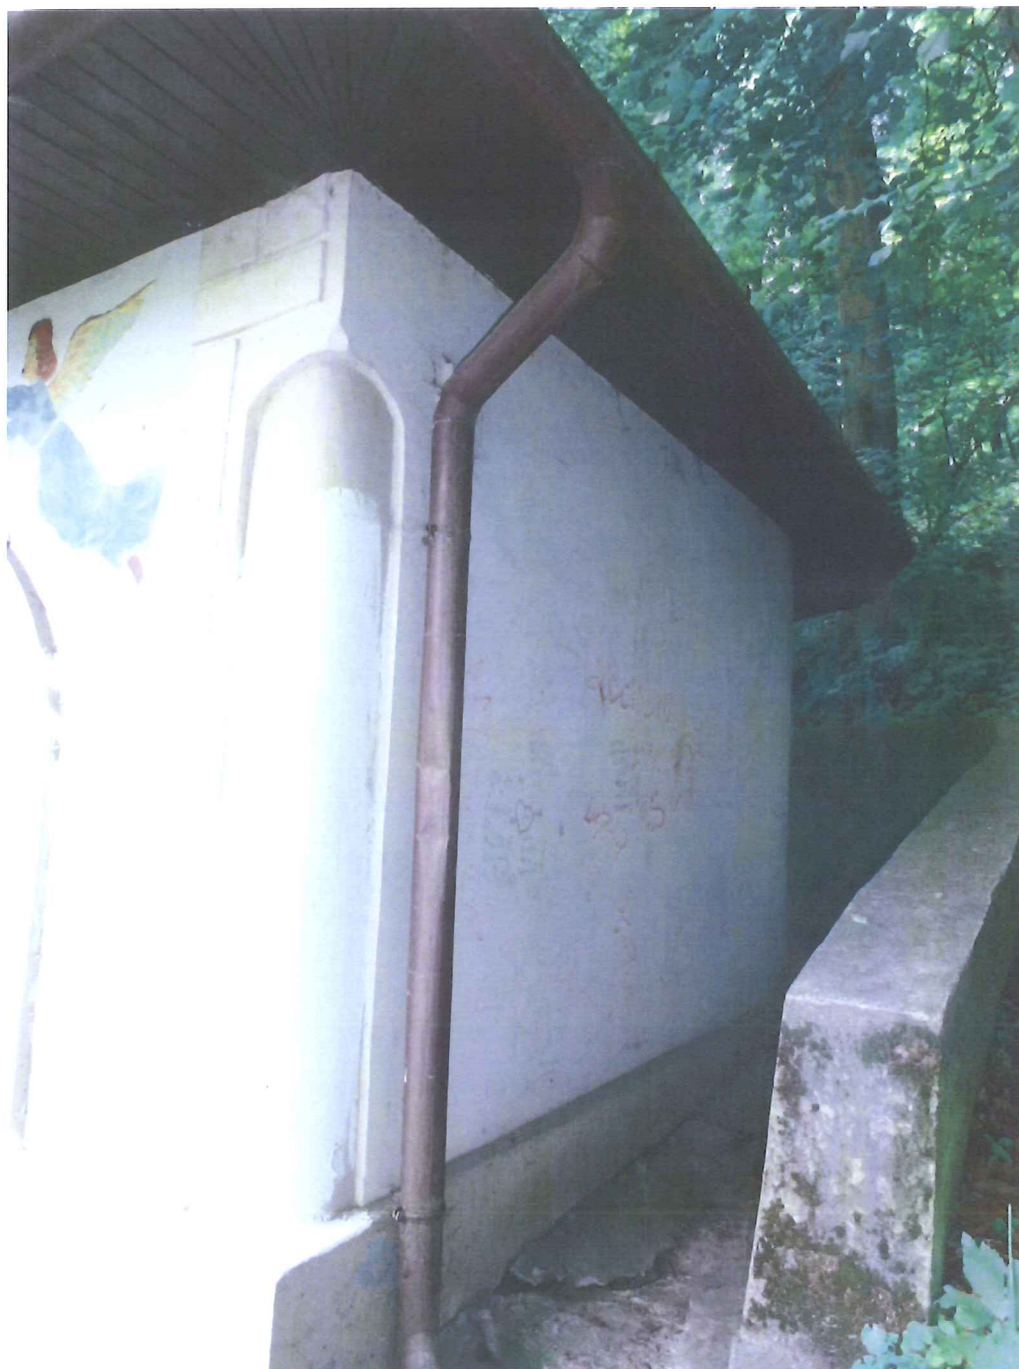
Fot. 11. Myślenice. Kaplica p.w. MB Śnieżnej „Na Studzience”, usytuowana w otoczeniu ul. Daszyńskiego. Elewacja boczna. Stan z lipca 2015 r.

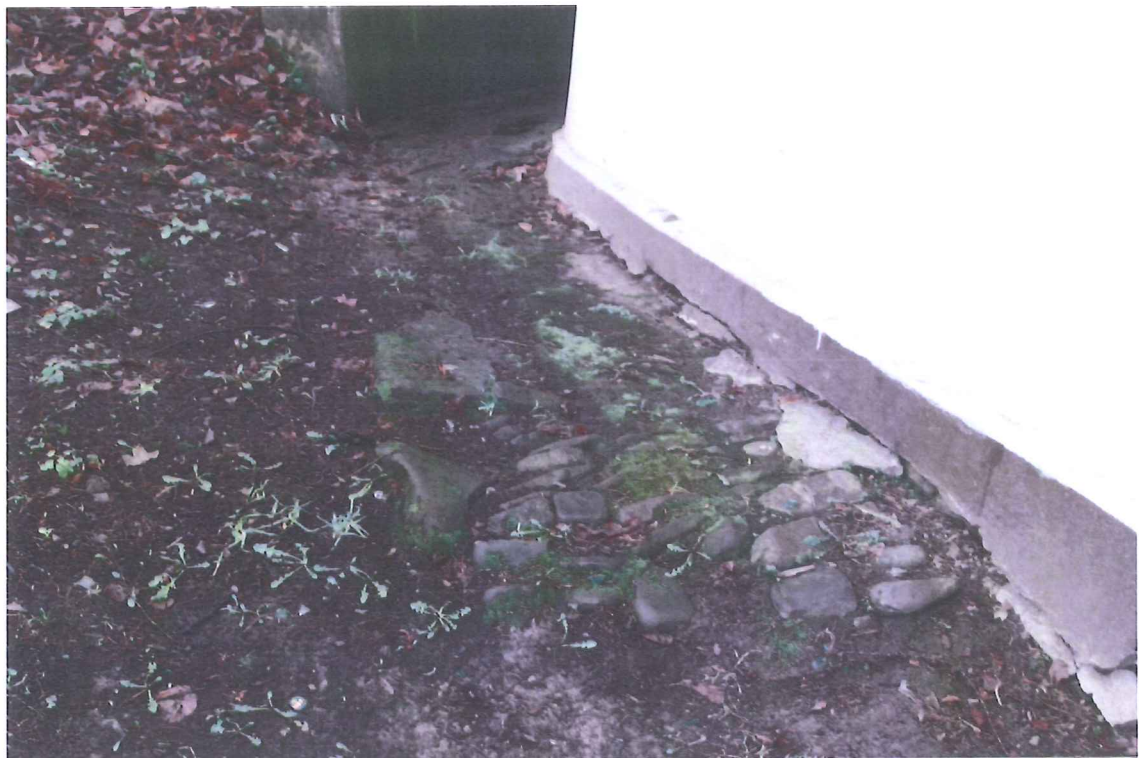
Fot.13. Myślenice. Kaplica p.w. MB Śnieżnej „Na Studzience”, usytuowana w otoczeniu ul. Daszyńskiego, mały fragment zachowanego kamiennego bryku istniejące wokół kapliczki przed wykonaniem opaski betonowej. Stan ze stycznia 2018.

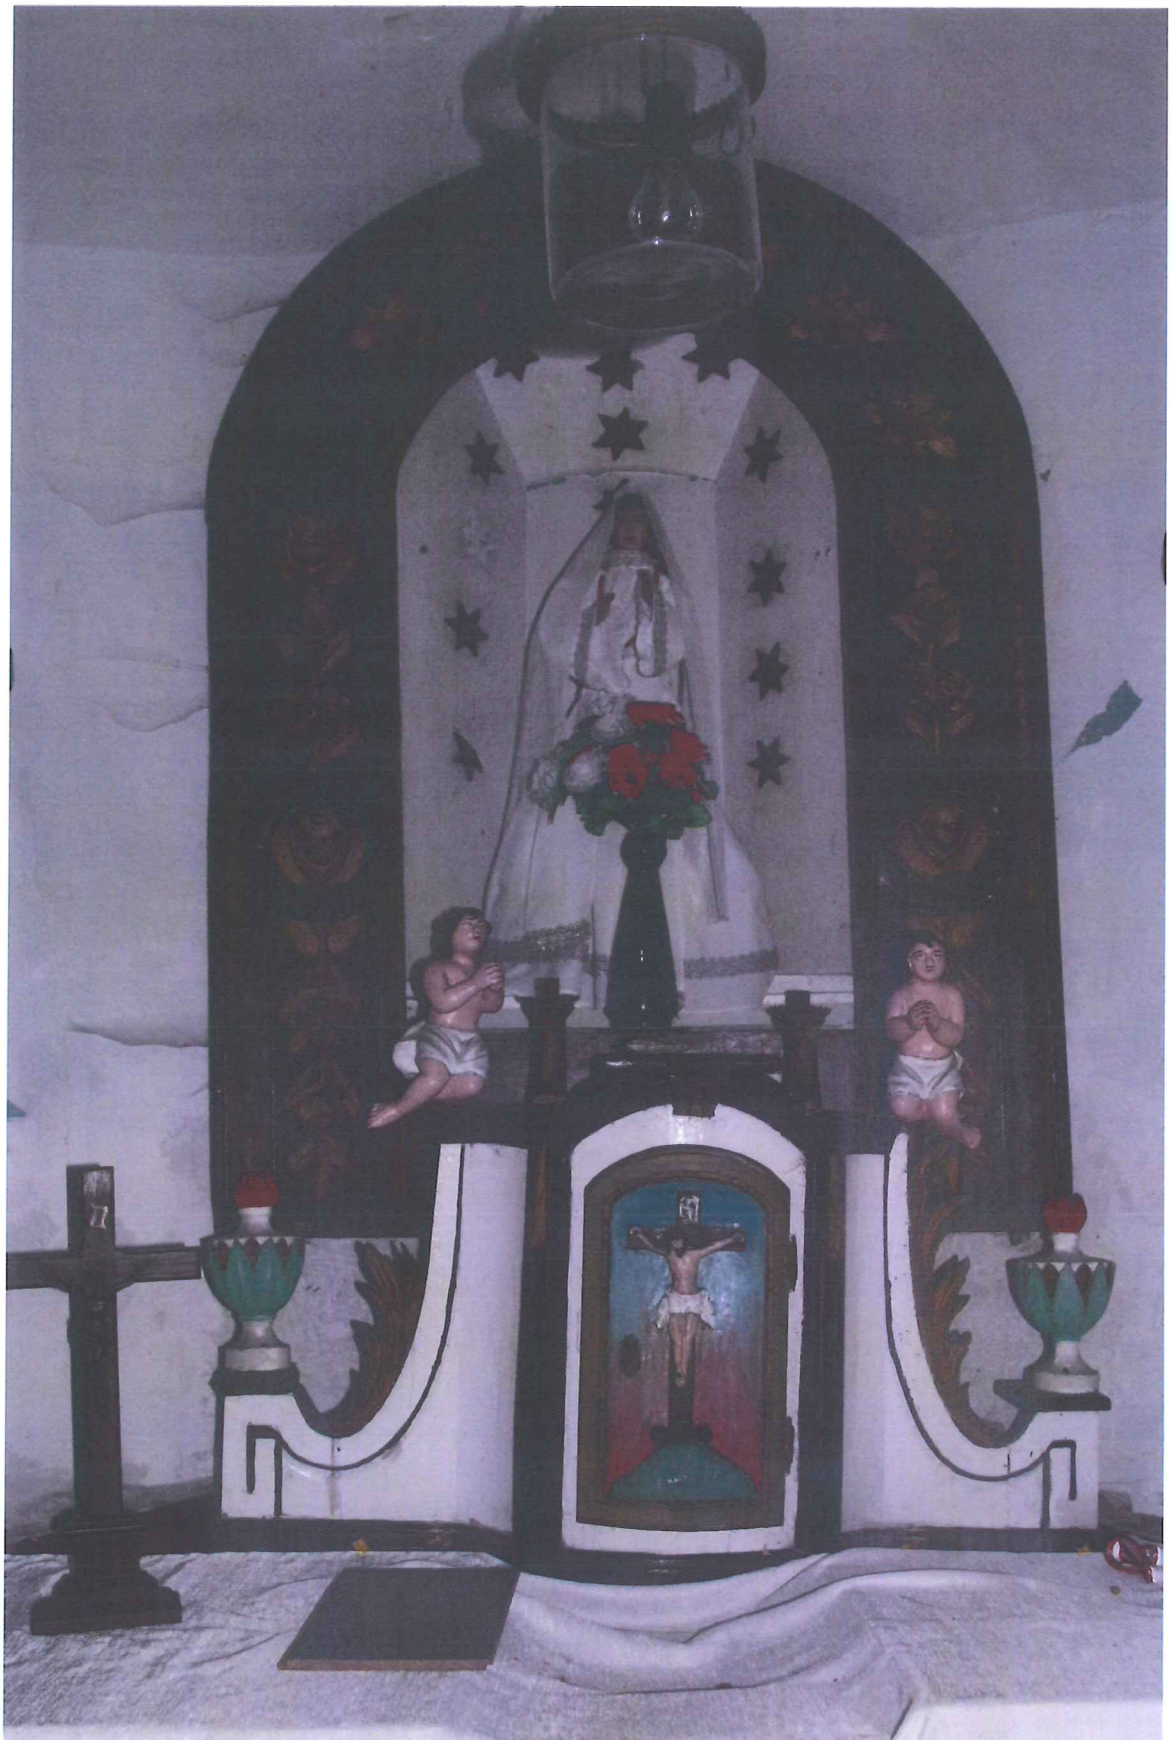
Fot. 24. Myślenice. Kaplica p.w. MB Śnieżnej „Na Studzience”, usytuowana w otoczeniu ul. Daszyńskiego, wewnątrz - wnęka ołtarzowa z tabernakulum.

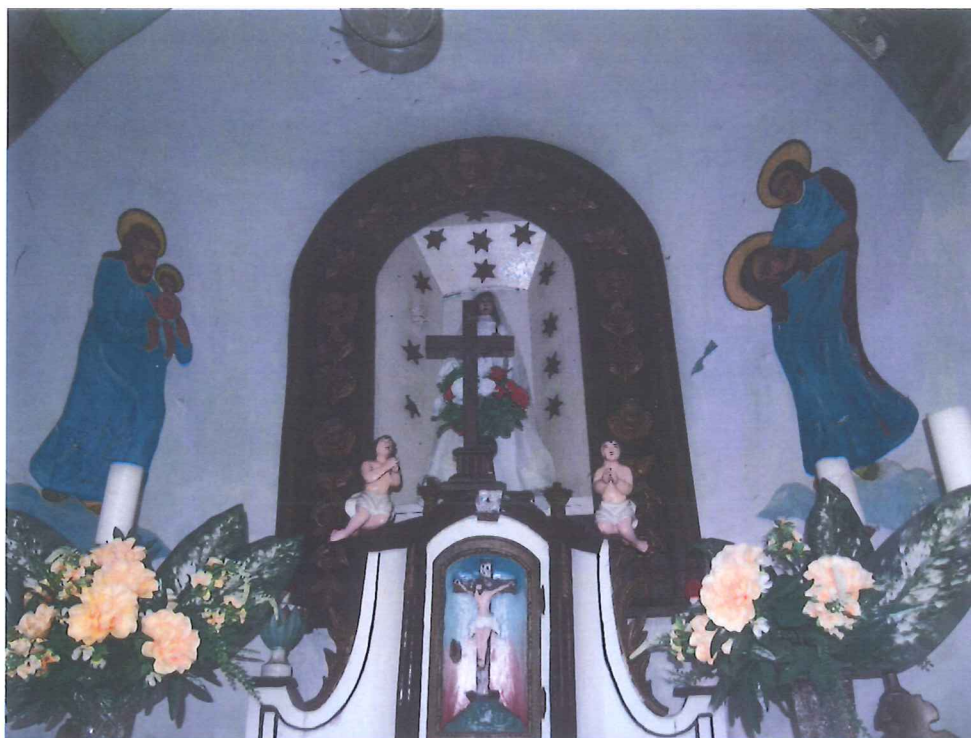
Fot. 25. Myślenice. Kaplica p.w. MB Śnieżnej „Na Studzience”, usytuowana w otoczeniu ul. Daszyńskiego, wewnątrz - wnęka ołtarzowa z tabernakulum.

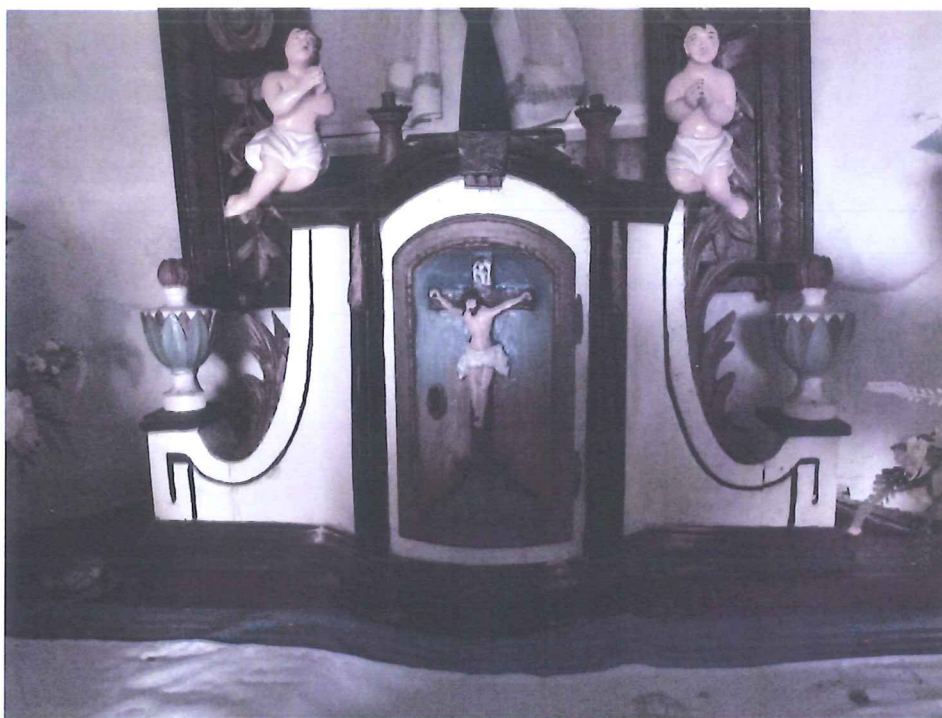
Fot. 26. Myślenice. Kaplica p.w. MB Śnieżnej „Na Studzience”, usytuowana w otoczeniu ul. Daszyńskiego, wewnątrz - tabernakulum.

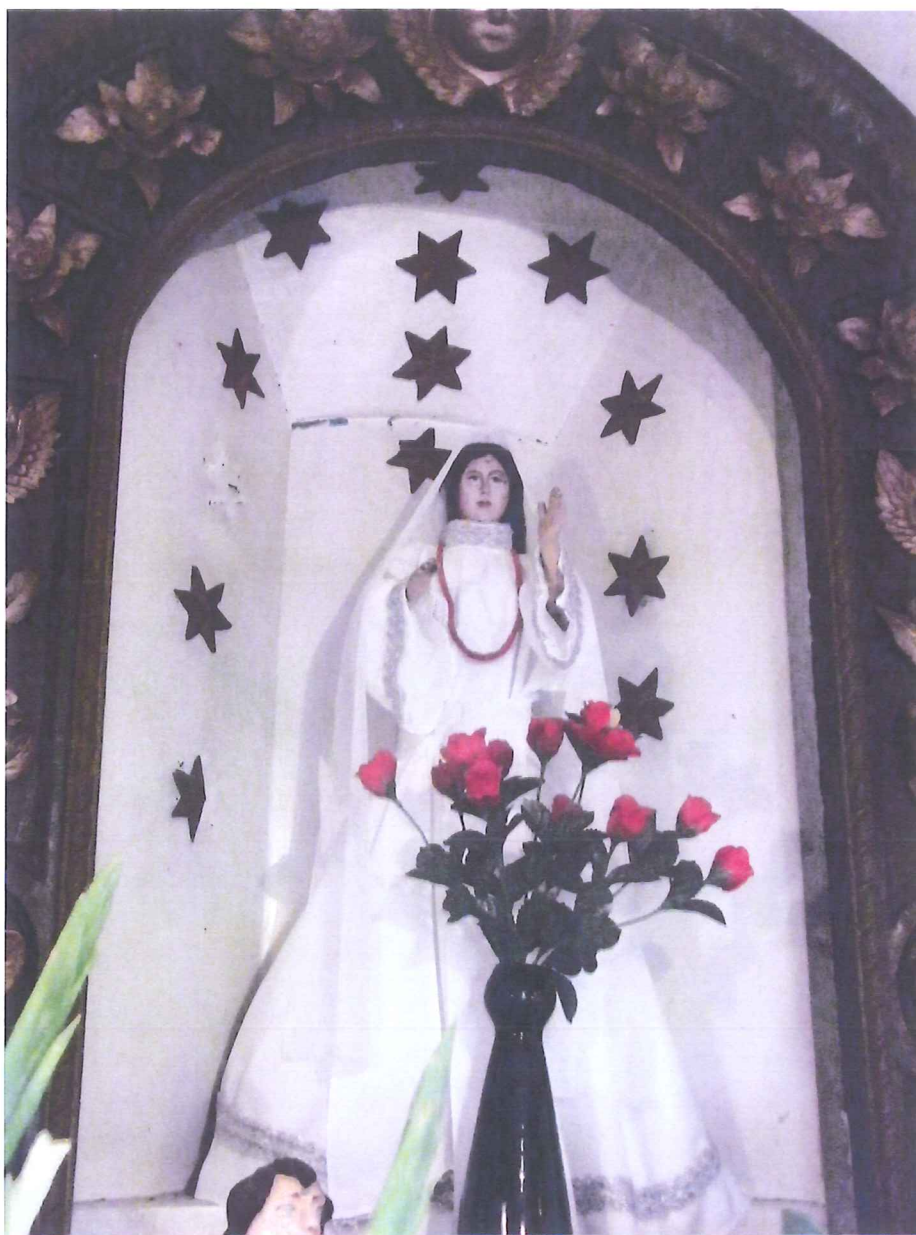
Fot. 27. Myślenice. Kaplica p.w. MB Śnieżnej „Na Studzience”, usytuowana w otoczeniu ul. Daszyńskiego, wewnątrz – wnęka ołtarzowa.

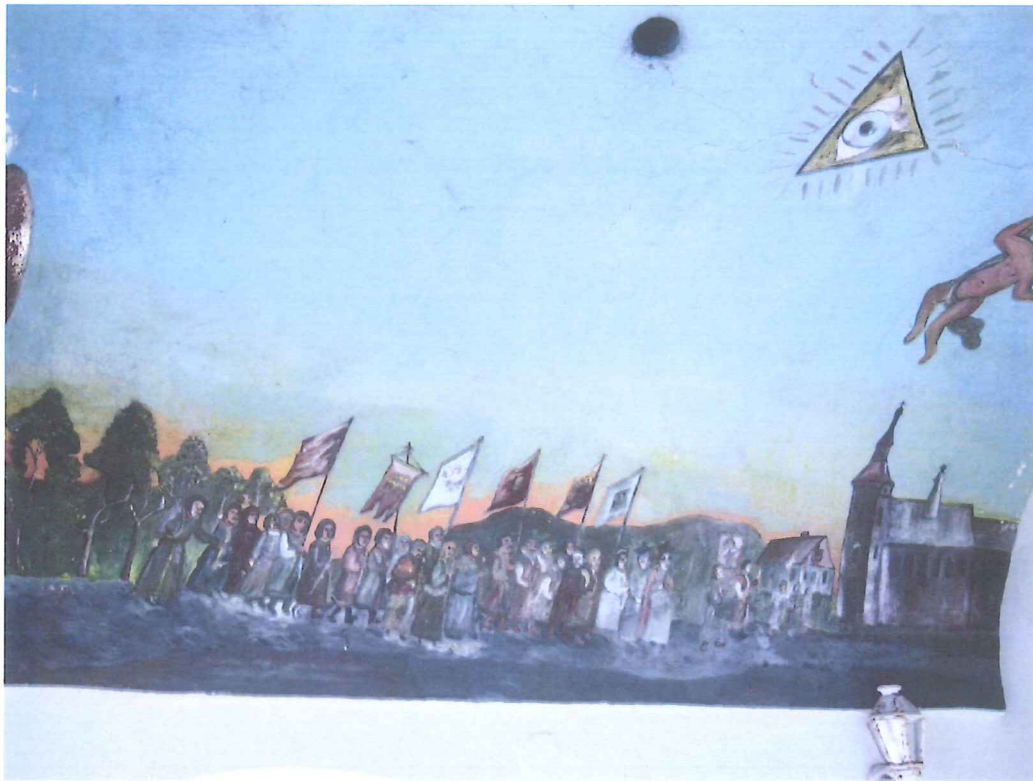
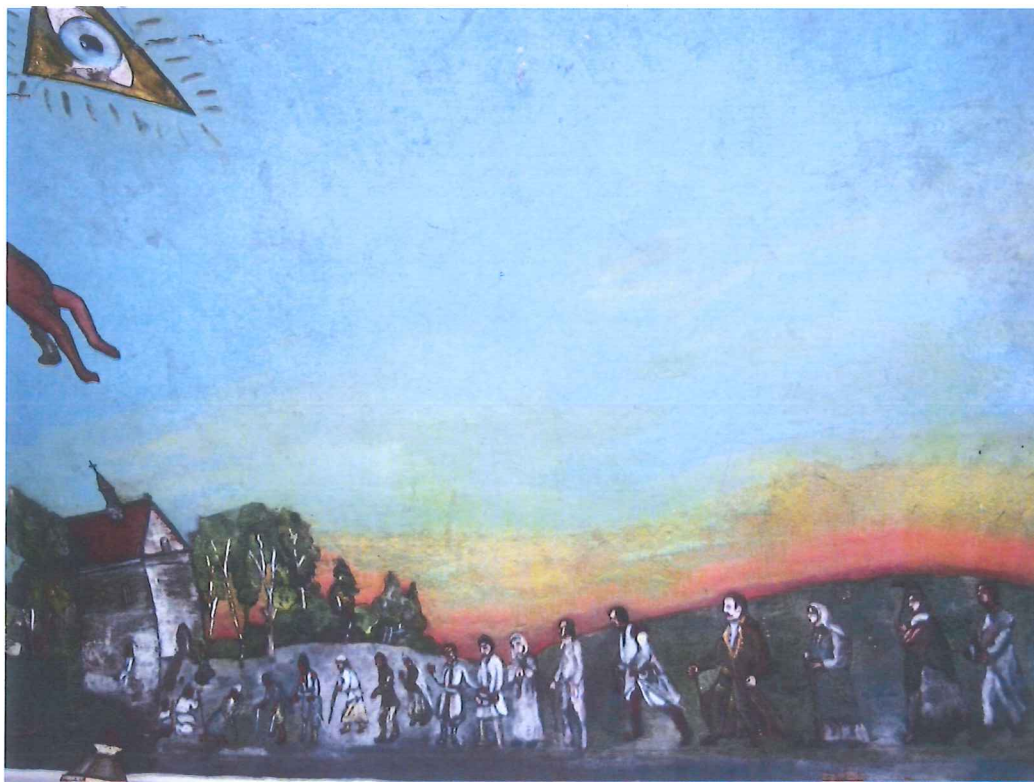
Fot. 28/29. Myślenice. Kaplica p.w. MB Śnieżnej „Na Studzience”, usytuowana w otoczeniu ul. Daszyńskiego, wnętrze – fragmenty malowideł na sklepieniu .

#### **8. Uzupełnienie ubytków warstwy polichromii i ewentualnych**
