Budynek B Akademii Morskiej w Gdyni

Nazwa obiektu: Gmach budynku B Akademii Morskiej w Gdyni
Zamawiający: Akademia Morska w Gdyni
Adres: ul. Morska 81 - 87
81 – 225 Gdynia

KARTA IDENTYFIKACYJNA DOKUMENTACJI KONSERWATORSKIEJ

Przedmiotem opracowania jest gmach B Akademii Morskiej w Gdyni. Badaniom poddano substancję zabytkową obiektu z zewnątrz: ściany, elementy artykulacji elewacji i detale architektoniczne oraz stolarki drzwiowe.

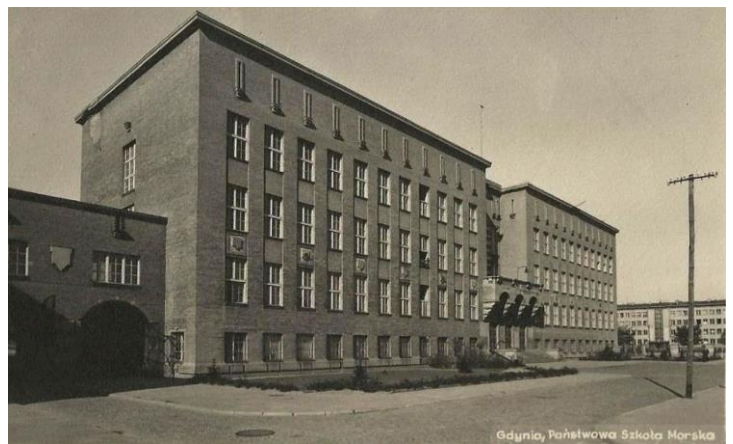
Ryc. 16. Widok na pn. elewację budynku B od wsch., wraz z przejazdem bramnym między budynkami A i B; widoczne przemurowanie uszkodzenia po pocisku w elew. wsch. – zdjęcie z 1955 r., http://gdynia.fotopolska.eu/Gdynia/b25383,Akademia_Morska.html

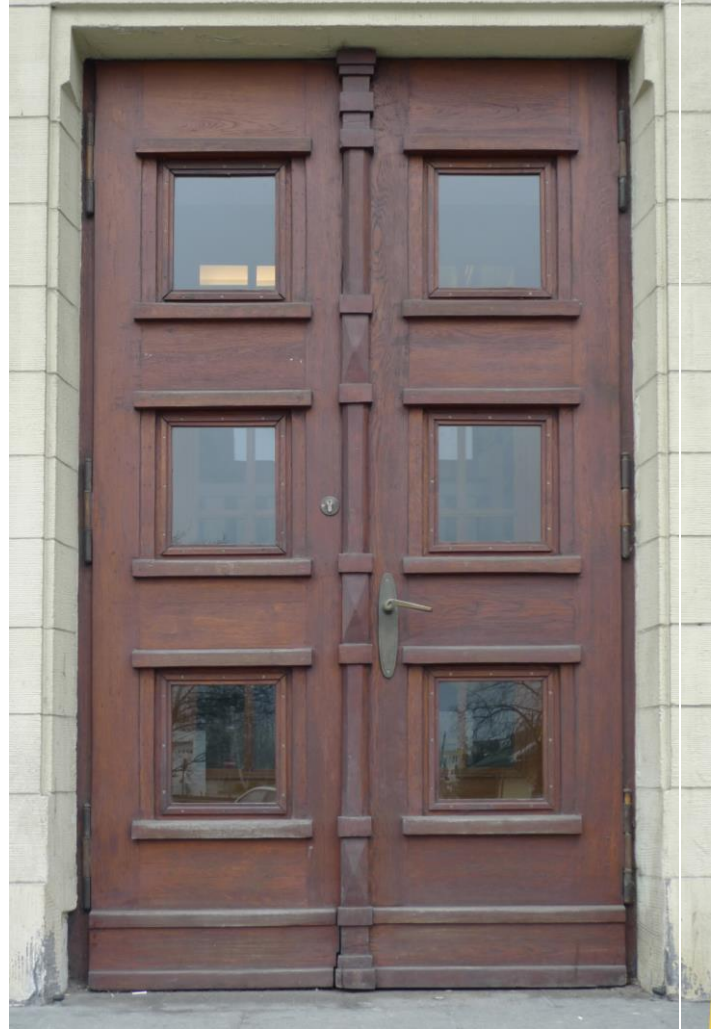
Fot. 11b. Oryginalne drzwi głównego wejścia w elew. frontowej.

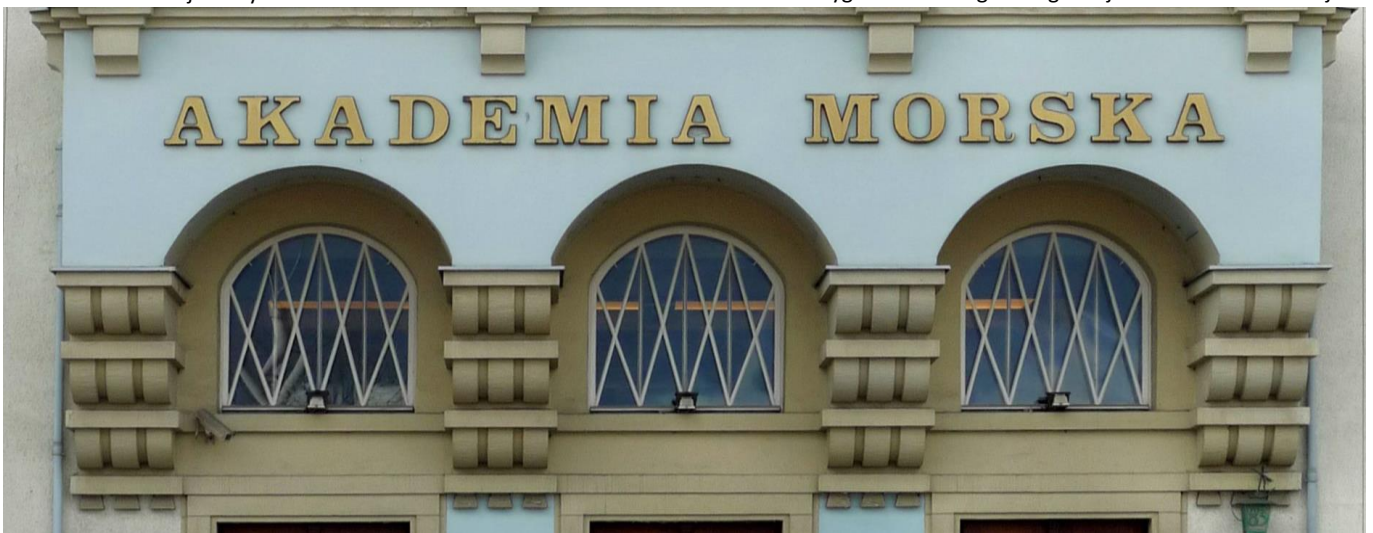
Fot. 12. Nadwieszne arkady nad wejściem głównym do budynku B. Oryginalne okna z diagonalnymi szprosami.

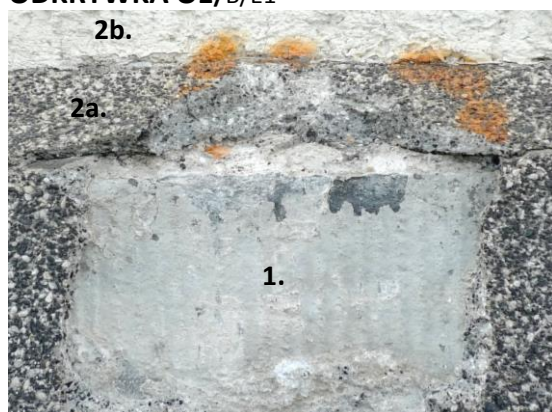
Fot. 46.

- pod warstwą widocznego obecnie opracowania cokołu z lastrico znajduje się pierwotna warstwa z dekoracją z kasetonów o ryflowanej bordiurze.

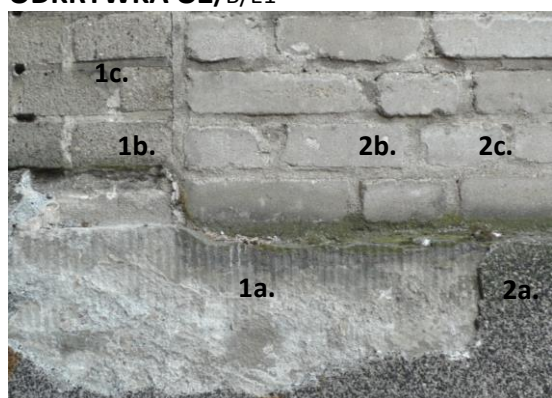
Fot. 47.

- pod warstwą widocznego obecnie cokołu znajduje się pierwotna warstwa lastrico z dekoracją z kasetonów o ryflowanej bordiurze,
- przemurowanie związane jest z zamurowaniem otworu okiennego.

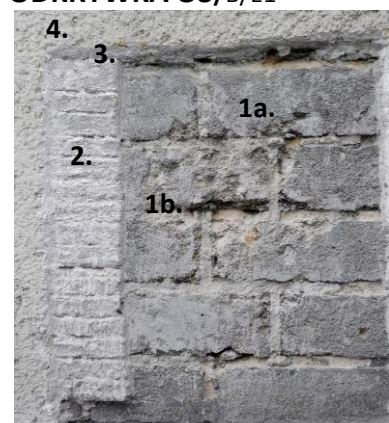
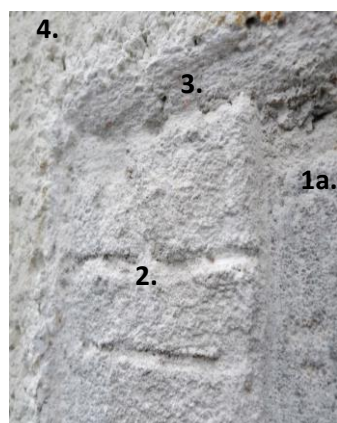
- na licowany cegłą pierwotnie budynek narzucono cementowo-wapienną zaprawę tynkarską (podkładową), na której położono ozdobny tynk z kruszywem łamanego kamienia o fakturze baranka.

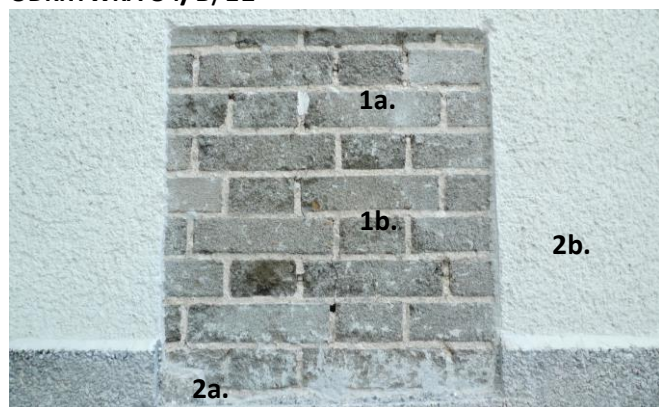
Fot. 50.

- wykonano próbę usunięcia tynków, która wykazała iż mimo starań lica niektórych cegieł ulegają uszkodzeniu (stopień natężenia uszkodzeń uszeregowano na zdjęciach rosnąco).

Biały tynk cementowo-wapienny z dodatkiem łamanego kamienia zastosowany na elewacji północnej jest tynkiem wtórnym, o dobrych parametrach wytrzymałościowych. Został założony starannie, a próby jego usunięcia wiążą się z ryzykiem uszkodzenia lica oryginalnej, dość kruchej cegły cementowej.

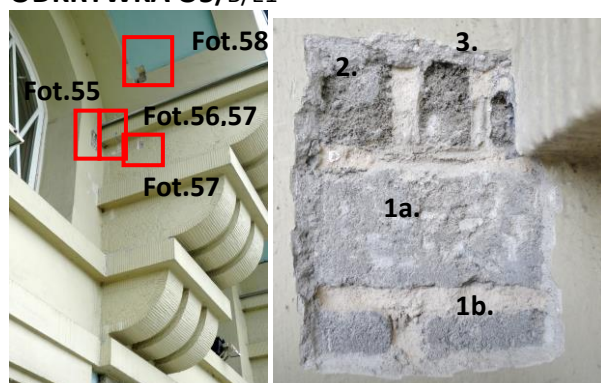
-pierwotnie również portal nie był tynkowany.

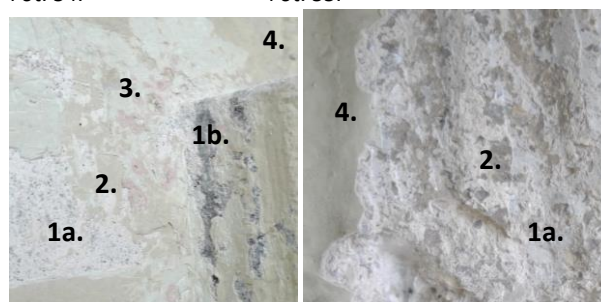
-wypukłe elementy kroksztynu są wykonane z szarego lastrico, w odróżnieniu od elementów płaskich – różowych. Konsole jako element dekoracyjny od samego początku malowany nosi na sobie wiele powłok malarskich.

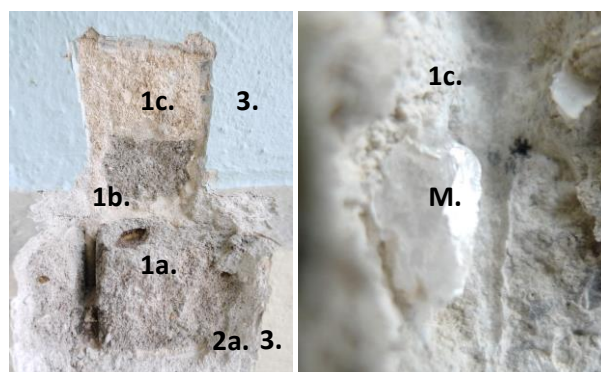
- podniebienia arkad tynkowane były pierwotnie kremowo-żółtym tynkiem z ziarnami miki.

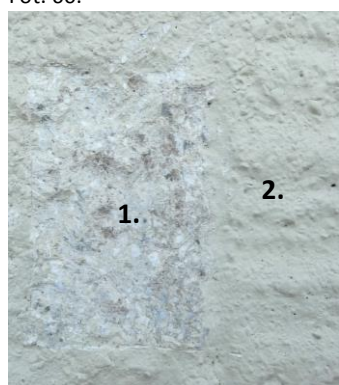
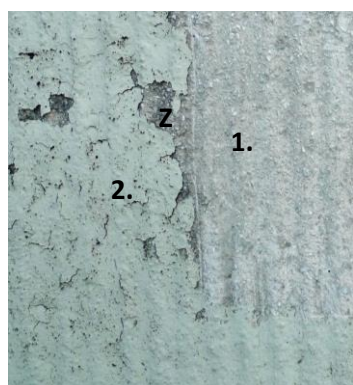
- nie odnaleziono pierwotnej warstwy malarskiej,
- pierwotnie lastrico było barwy różowo beżowej bez wymalowania o czym świadczą zabrudzenia na jego powierzchni.

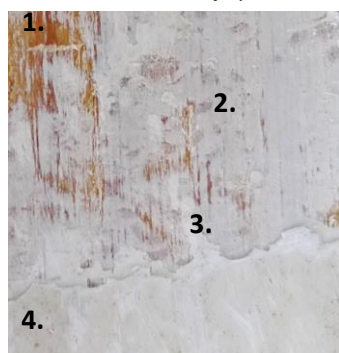
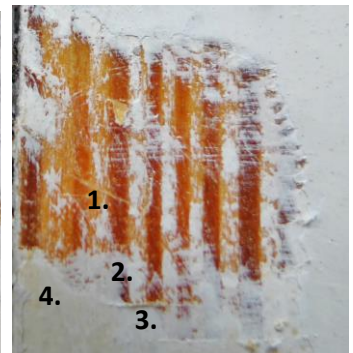
- okna są oryginalne lecz nie odnaleziono na nich pierwotnej warstwy malarskiej.

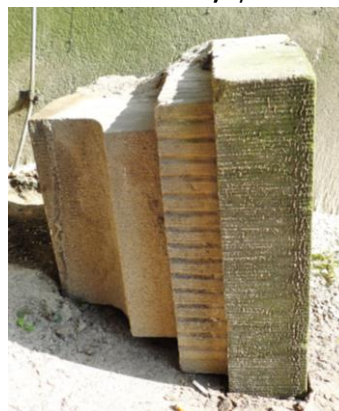
Fot. 65. Konsola z piaskowca.

- odnaleziona oryginalna konsola jest w dobrym stanie, nie odnaleziono na niej żadnej powłoki malarskiej.

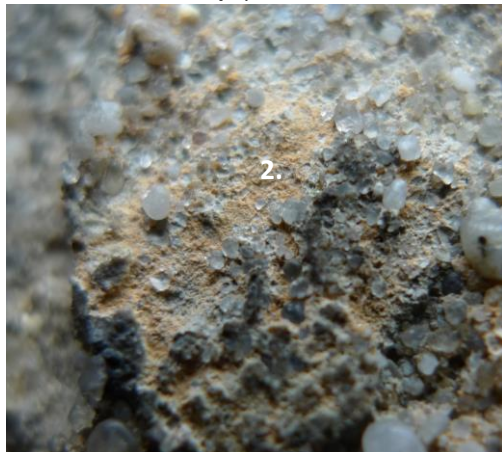
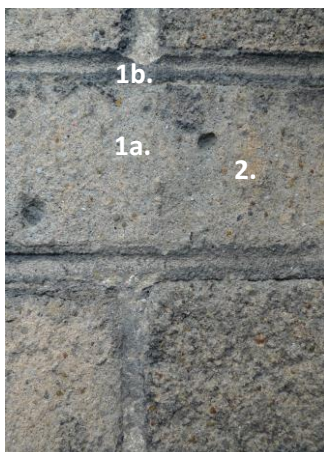
- odnalezione fragmentaryczne relikty żółtego pigmentu w niektórych partiach muru nie są wystarczającą przesłanką do uznania ich za oryginalny;
- ze zniszczonego lica cegieł wypłukane zostały żółte ziarna kruszywa mogące wpływać na wrażenie lekko zażółconego odcienia elewacji.

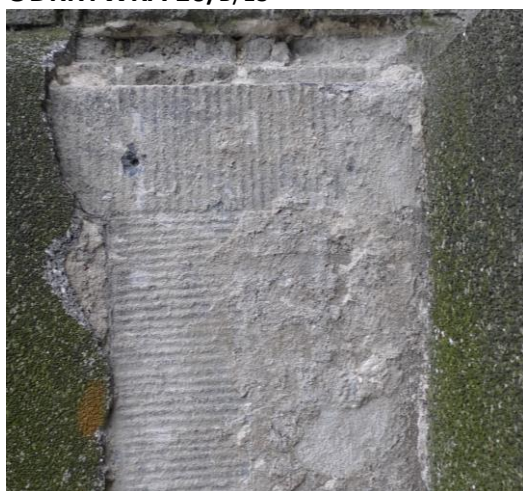
Fot. 69.

- pod warstwą widocznego obecnie cokołu znajduje się pierwotna warstwa lastrico z dekoracją z kasetonów o ryflowanej bordiurze.

Pod warstwą obecnego, szczelnego lastriko (w elewacjach frontowej, bocznej i częściowo tylnej – cz. wschodnia) partii cokołowej budynku znajdują się pozostałości pierwotnego cokołu w formie prostokątnych kasetonów/płycin. Ich stan zachowania jest raczej zły. Zostały przysłonięte lastriko prawdopodobnie ze względu na fatalną kondycję. Ich najbardziej wystające elementy – kasetonowe płyciny zostały prawdopodobnie w całości usunięte-zbite. Cokół należy zrekonstruować zgodnie z historycznym wzorem, który zachował się m.in. w elewacji tylnej budynku (część zachodnia) i bocznej (za przejazdem bramnym). Inspiracje dla rekonstrukcji pierwotnych wzorów można odnaleźć także na historycznej dokumentacji fotograficznej (patrz rozdział I. Historia obiektu, str. 3) .

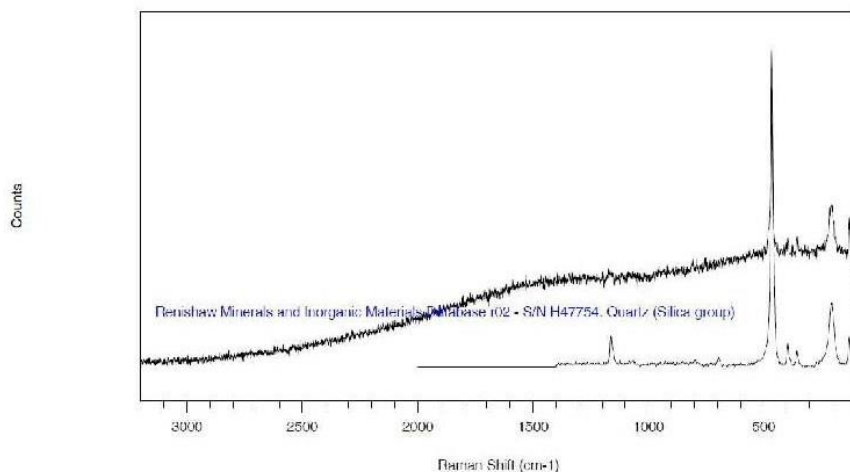
Rys. 3. Widmo ramanowskie kwarcu (górne – zarejestrowane, dolne – z biblioteki widm)

W widmach ramanowskich udało się zidentyfikować pasma przypisywane do kwarcu (SiO_2): 127, 205, 354, 393, 465 oraz 1159 cm^{-1} (Rys. 3) oraz kalcytu (CaCO_3): 712 i 1086 cm^{-1} (Rys. 4). Nie zaobserwowano pasm pochodzących od innych związków takich jak gips (CaSO_4), co mogłoby świadczyć o obecności cementu.

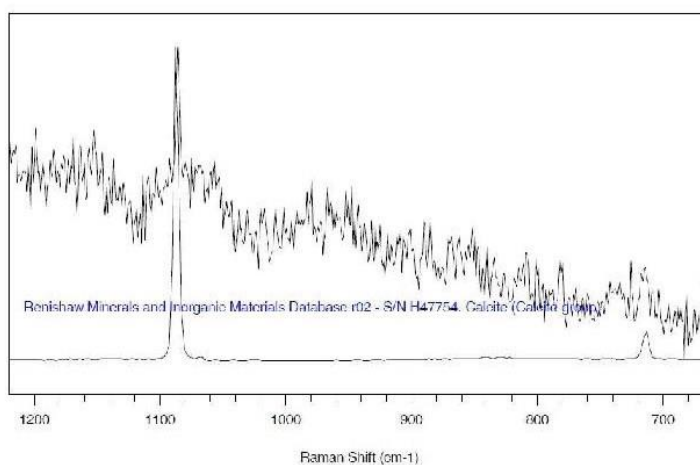
Rys. 4. Widmo ramanowskie kalcytu (górne – zarejestrowane, dolne – z biblioteki widm)

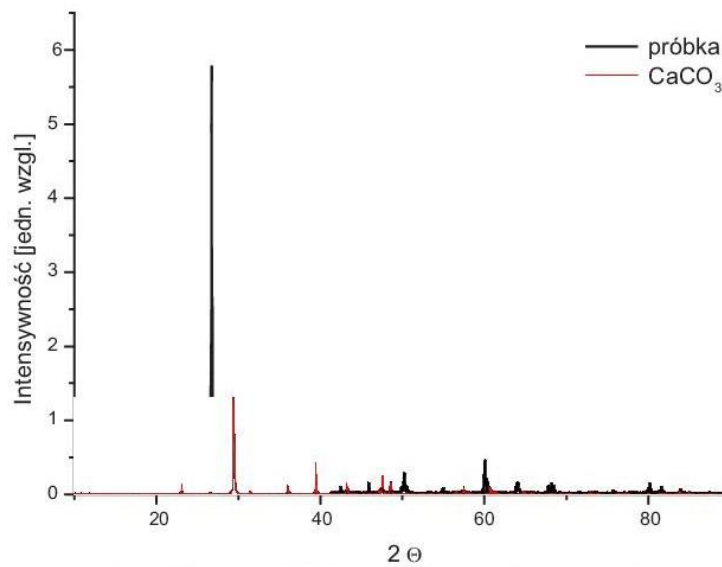
Rys. 6. Widmo XRD próbki i węglanu wapnia

Powyżej przedstawiono widma XRD próbki, na podstawie, których stwierdzono obecność kwarcu i kalcytu w próbce. Na podstawie analizy XRD nie udało się zidentyfikować innych związków w próbce.

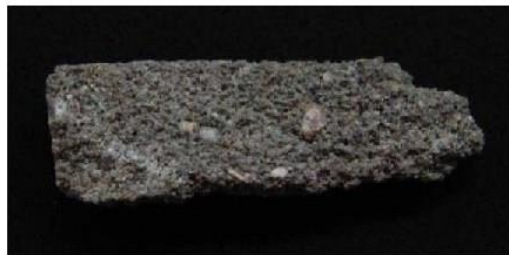
Rys. 1. Zdjęcie fragmentu elewacji (próbka 1).

Cegła silikatowa (?) z fragmentu elewacji Akademii Morskiej w Gdyni

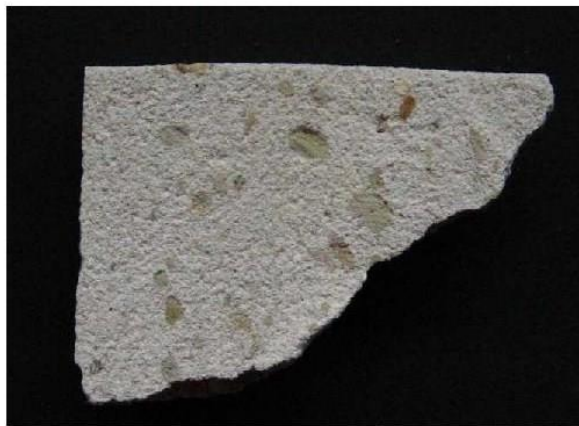
Rys. 3. Zdjęcie fragmentu wiaduktu (próbka 2).

Fragment cegły żółtej z wiaduktu przy ul. Słowackiego

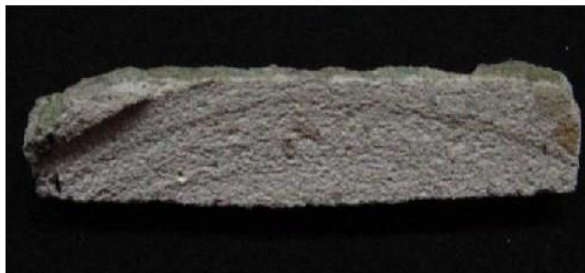
Rys. 5. Zdjęcie fragmentu wiaduktu (próbka 3).

Cegła żółta z wiaduktu przy ul. Wołkowyskiej

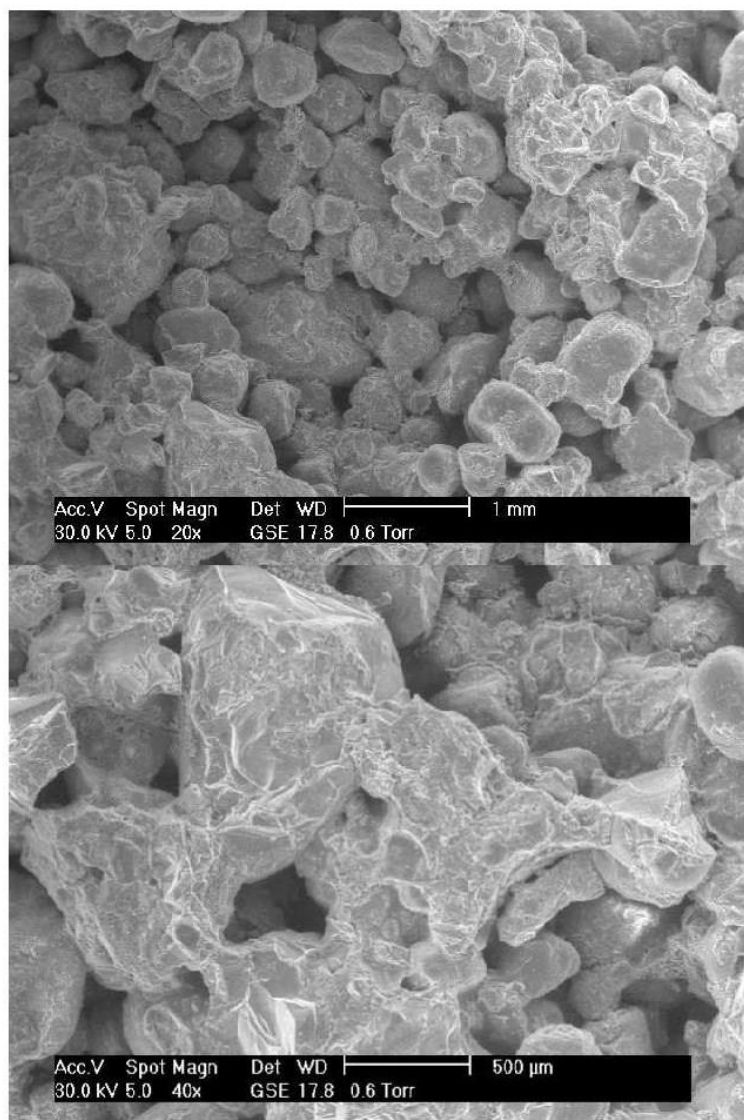
Rys.7 Obraz SEM powierzchni cegły z Akademii Morskiej w Gdyni (próbka 1);
powiększenie 20 (a) oraz 40x (b).

Zdjęcia SEM przedstawiające strukturę cegieł w powiększeniu x20 oraz x40 zamieszczono na Rys. 7, 10, 14. Na Rys. 8 zamieszczono wyniki EDX cegły pochodzącej z elementu elewacji Akademii Morskiej w Gdyni (próbka 1). Badanie wykonano w międzyziarnowej przestrzeni. Na widmach zaznaczono linie energetyczne $K\alpha$ oraz $L\alpha$. Analiza EDX pozwoliła zidentyfikować takie pierwiastki jak: C, Ca, O, Fe, Mg, Na, Si, Al, K, Ti, Zn (Rys. 8). Węgiel, wapń wchodzi w skład kalcytu (CaCO_3), krzem jest pierwiastkiem pochodzącym od kwarcu (SiO_2). W widmie EDX zidentyfikowano glin, który jest składnikiem lepiszcza. Śladowe ilości potasu, cynku, tytanu, magnezu prawdopodobnie wchodzi w skład domieszek. Obecność żelaza, sodu to prawdopodobnie zanieczyszczenia powierzchniowe. W celu potwierdzenia wyników uzyskanych techniką EDX, wykonano dodatkowo analizę ramanowską. W widmach Ramana (Rys. 9.) zidentyfikowano pasma przypisywane do kwarcu (SiO_2): 127, 205, 354, 393, 465 oraz 1159 cm^{-1} (Rys. 7, 9, 10) oraz kalcytu (CaCO_3): 712 i 1086 cm^{-1} (Rys. 8, 9), co potwierdza wyniki uzyskane techniką EDX. Związków chemicznych, w którego skład wchodzi glin przy użyciu techniki ramanowskiej nie uzyskano.

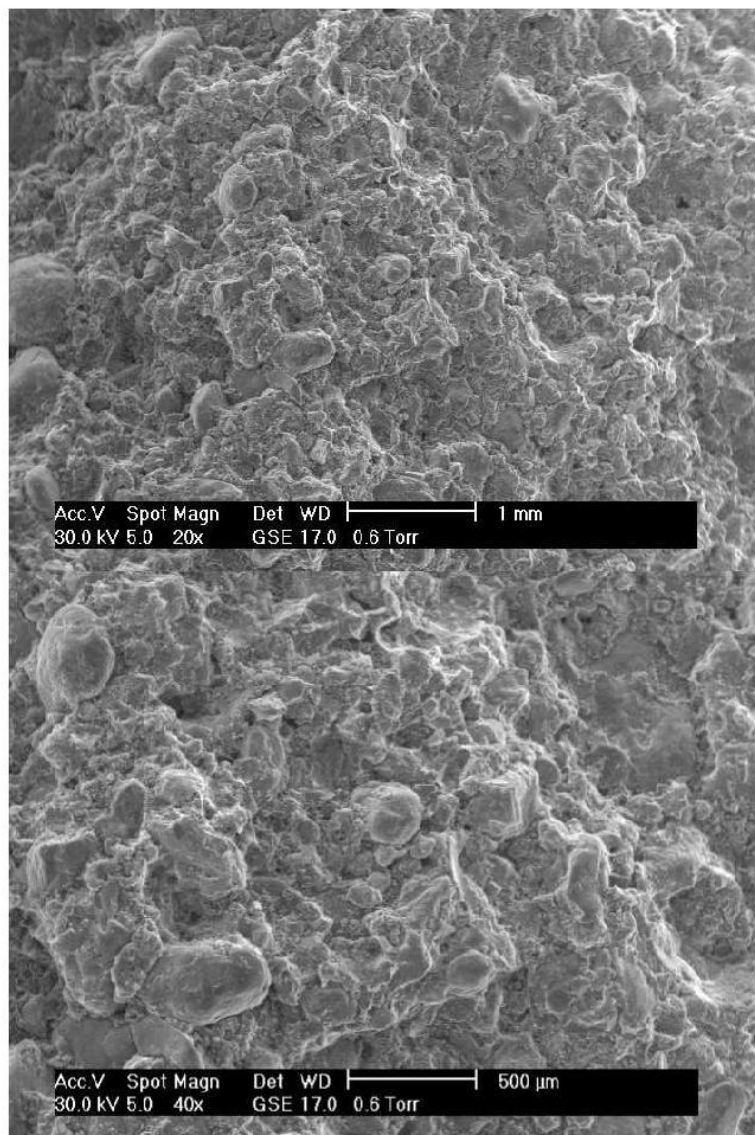
Rys.10 Obraz SEM powierzchni cegły z wiaduktu przy ul. Słowackiego (próbka 2); powiększenie 20x (a) oraz 40x (b).

W pozostałych próbkach nr2 oraz nr3 w analizie EDX zidentyfikowano podobny skład pierwiastkowy jak w przypadku próbki nr1. Z kolei śladowych ilości Ti, Zn, Na, S w próbkach 2 i 3 nie otrzymano, co świadczy o braku domieszek i nieco odmiennym składzie chemicznym pozostałych cegieł. Zdjęcia SEM mogą wskazywać na to, że są to cegły silikatowe, która charakteryzuje się jasną, prawie białą barwą o bardzo drobnym kruszywie. W widmach ramanowskich próbek nr 2 i 3 zidentyfikowano również kalcyt oraz kwarc (Rys. 13, 16).
