**PROGRAM PRAC KONSERWATORSKICH DOTYCZĄCY ELEMENTÓW
DREWNIANYCH I METALOWYCH SCHODÓW ORAZ SPACERNIAKA,
DRZWI I PODŁÓG W CELACH**

**WEWNĄTRZ MUZEUM POLITECHNIKI KRAKOWSKIEJ W BUDYNKU
DAWNEGO ARESZTU**

Opracowanie:
mgr konserwator dzieł sztuki
D. Smatloch-Klechowska

Kraków, październik 2016

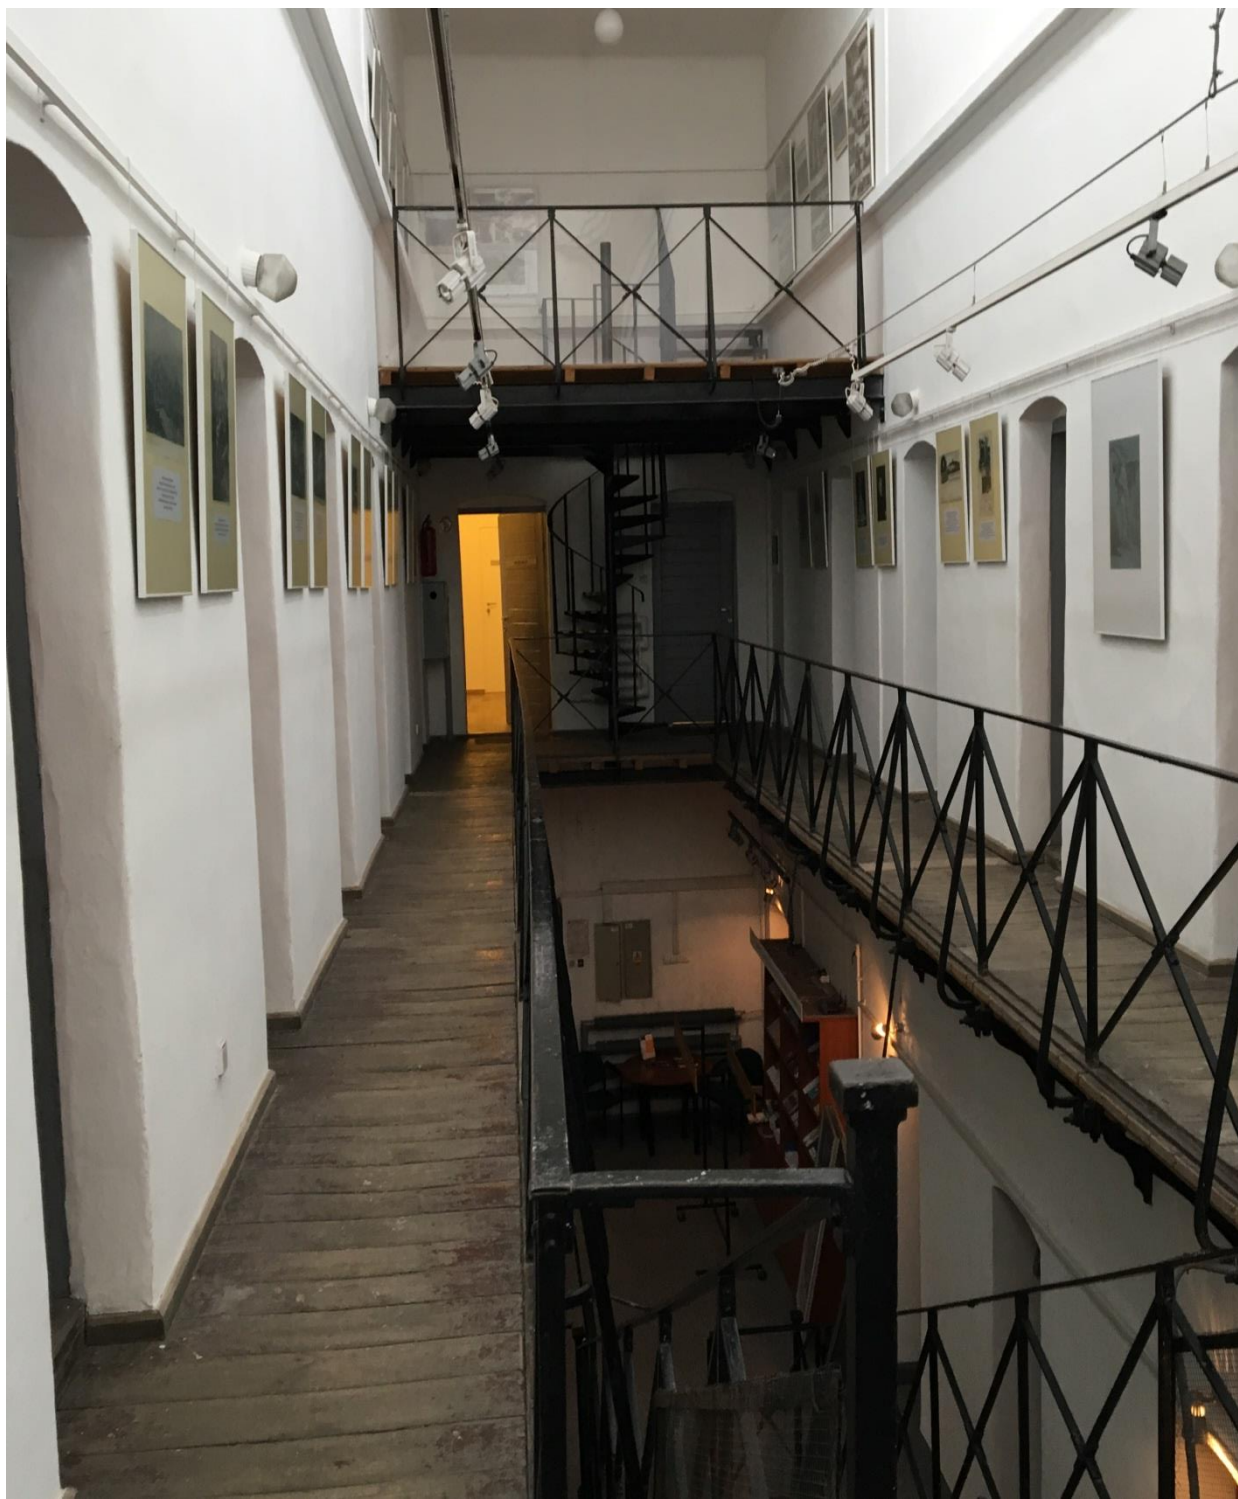
Fot. nr. 1, Muzeum Politechniki Krakowskiej, dawny areszt austriacki – wewnątrz. Stan przed konserwacją. Widok ogólny spacerniaka.

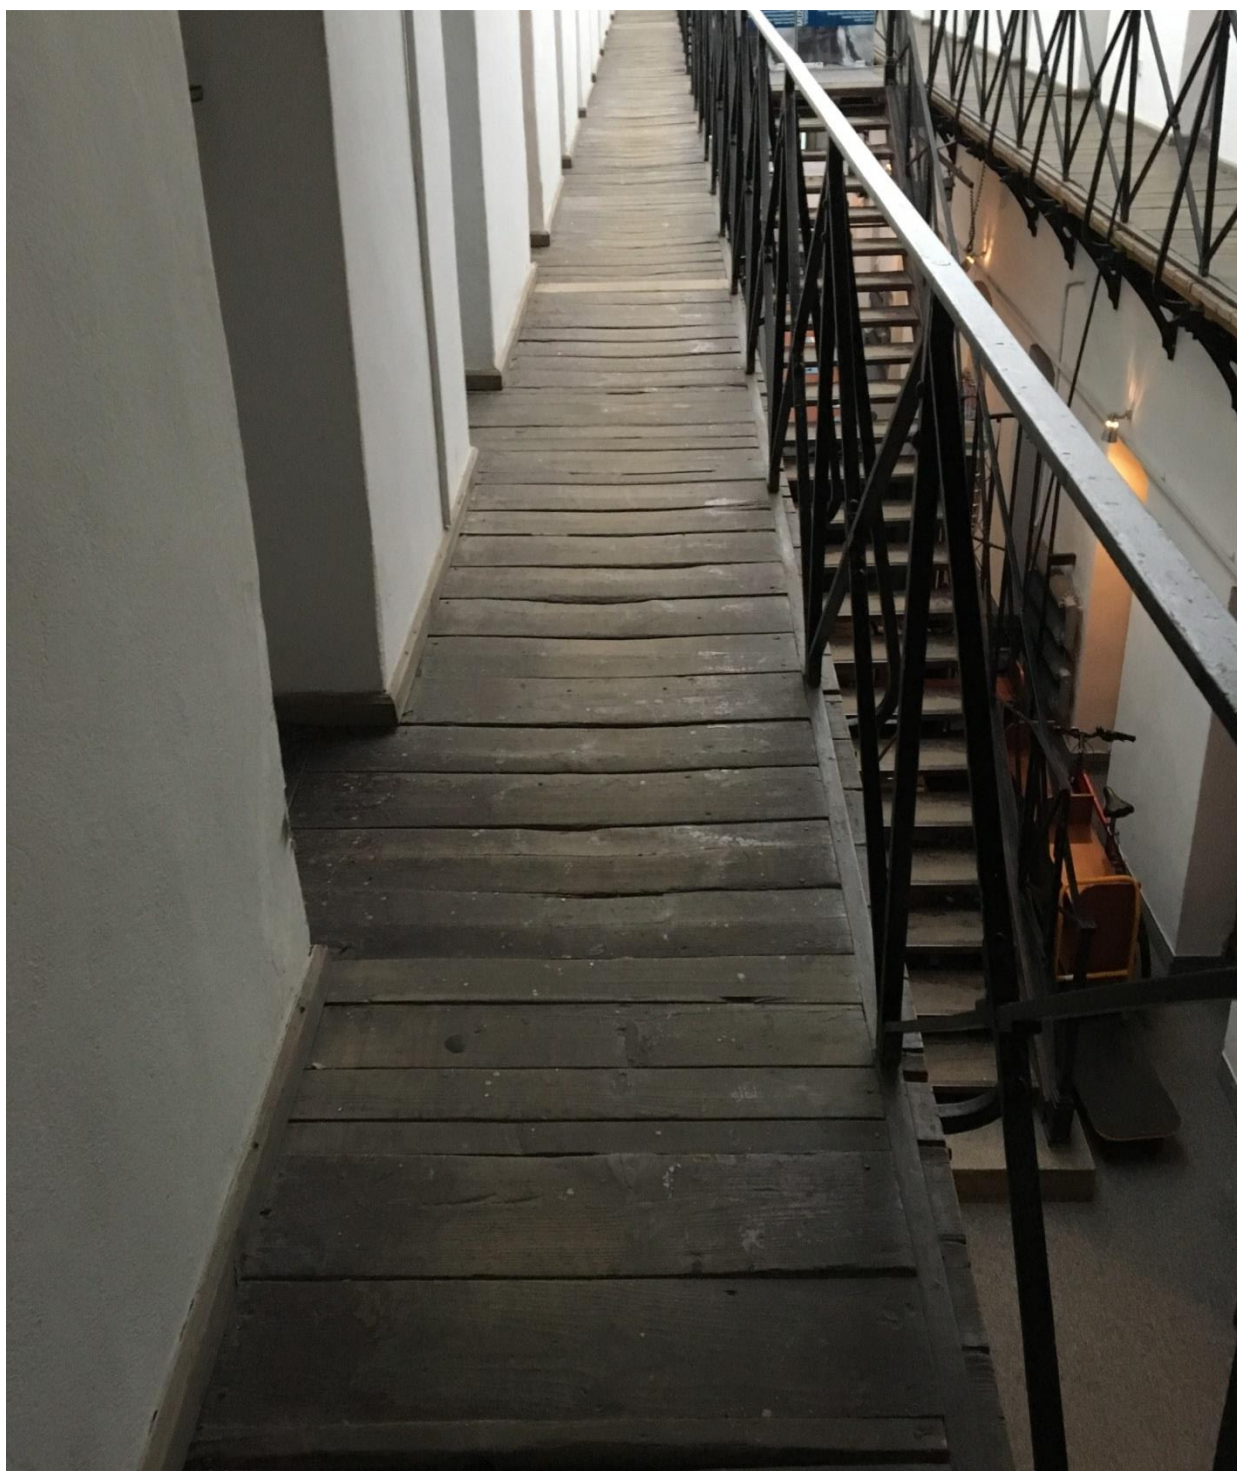
Fot. nr. 2, Muzeum Politechniki Krakowskiej, dawny areszt austriacki – wewnątrz. Stan przed konserwacją. Widoczna część spacerniaka.

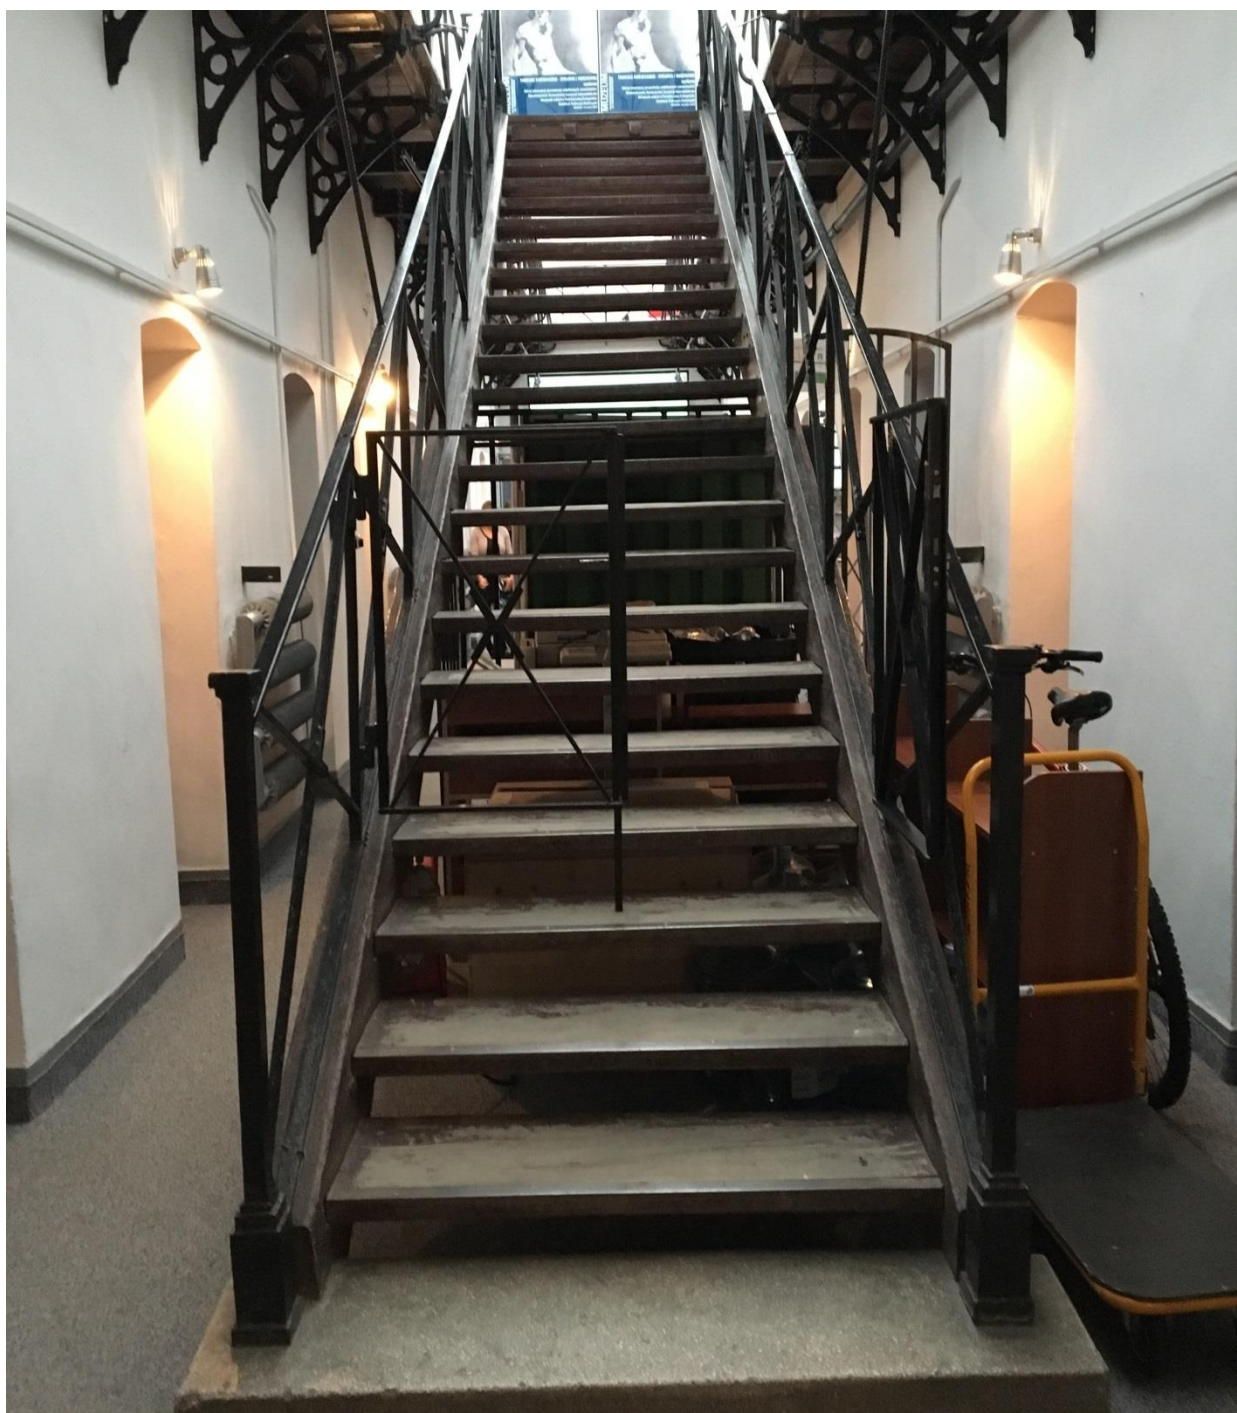
Fot. nr. 3, Muzeum Politechniki Krakowskiej, dawny areszt austriacki – wewnątrz. Stan przed konserwacją. Widoczne schody wewnętrzne.

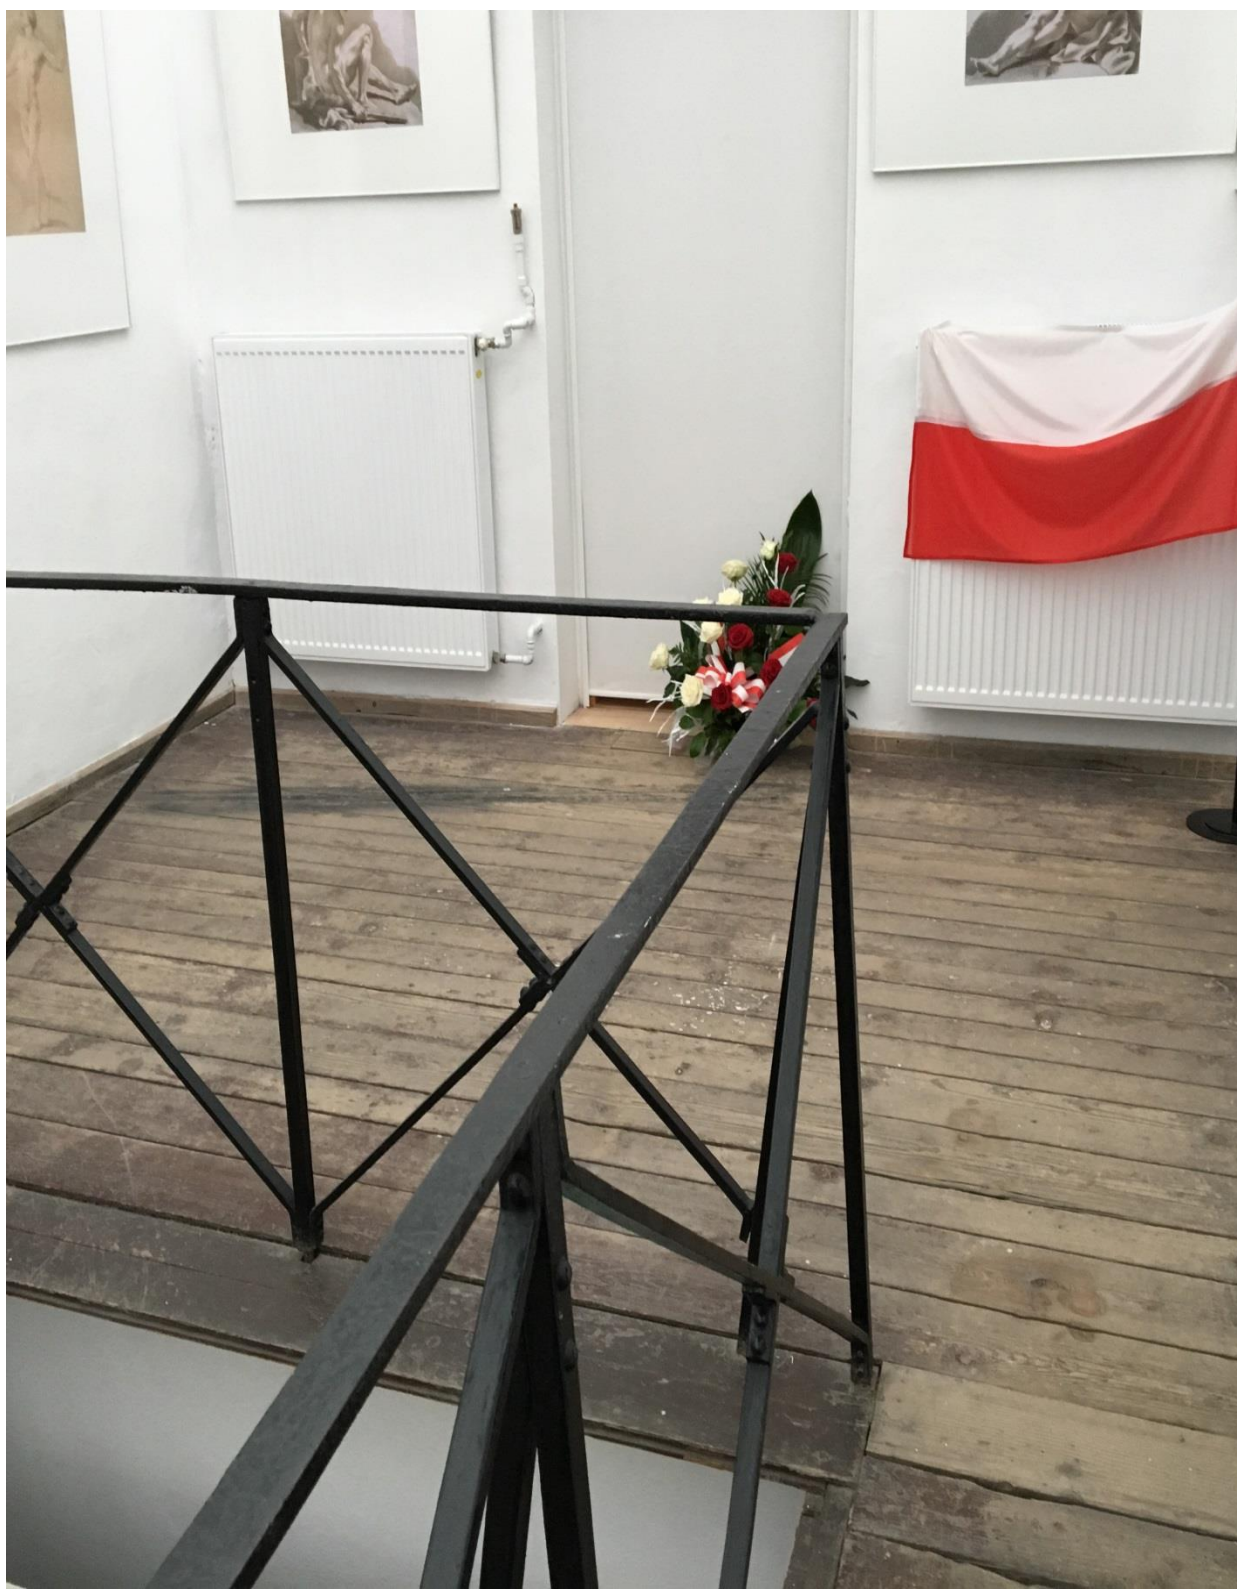
Fot. nr. 4, Muzeum Politechniki Krakowskiej, dawny areszt austriacki – wewnątrz. Stan przed konserwacją. Widoczna część spacerniaka z balustradą.

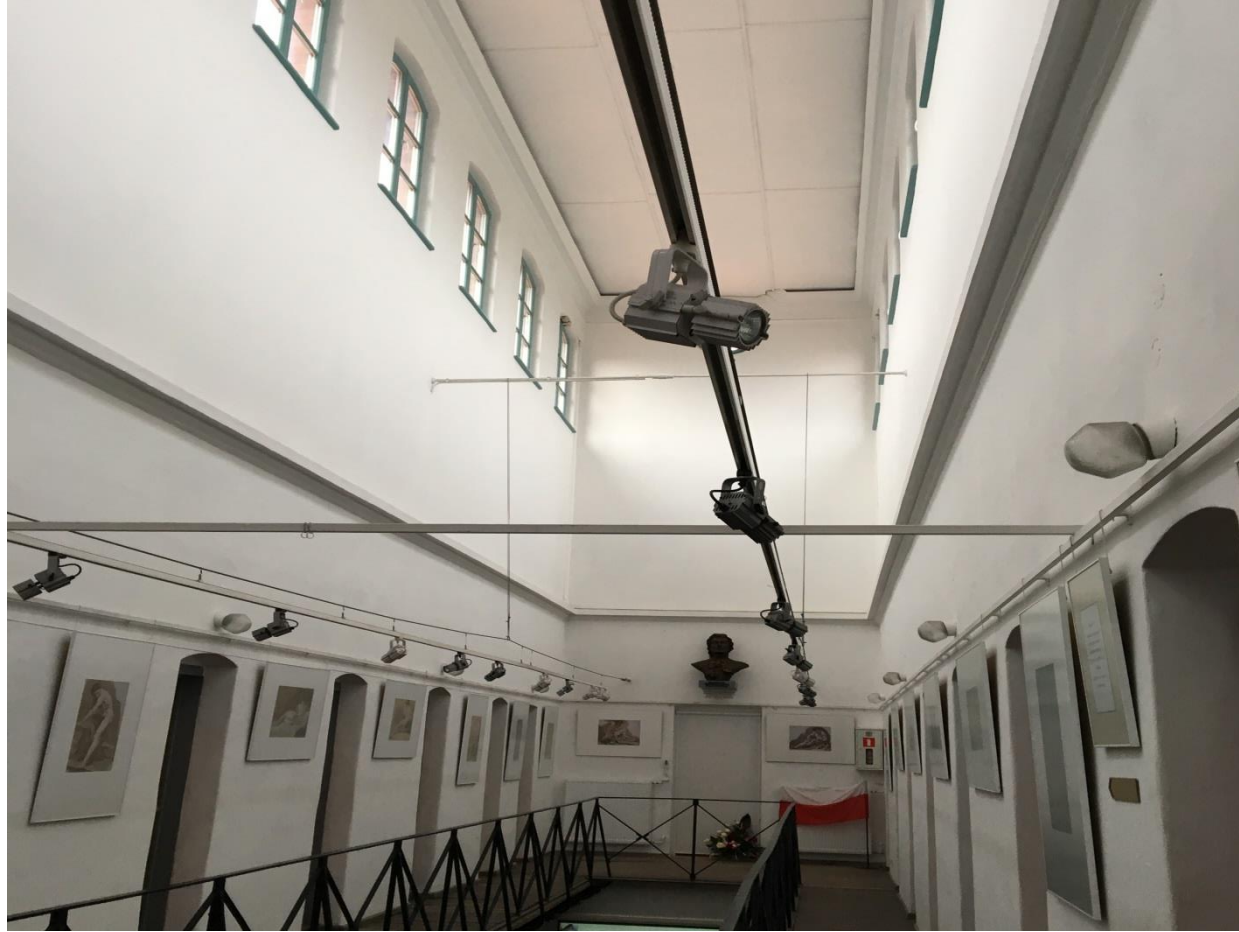
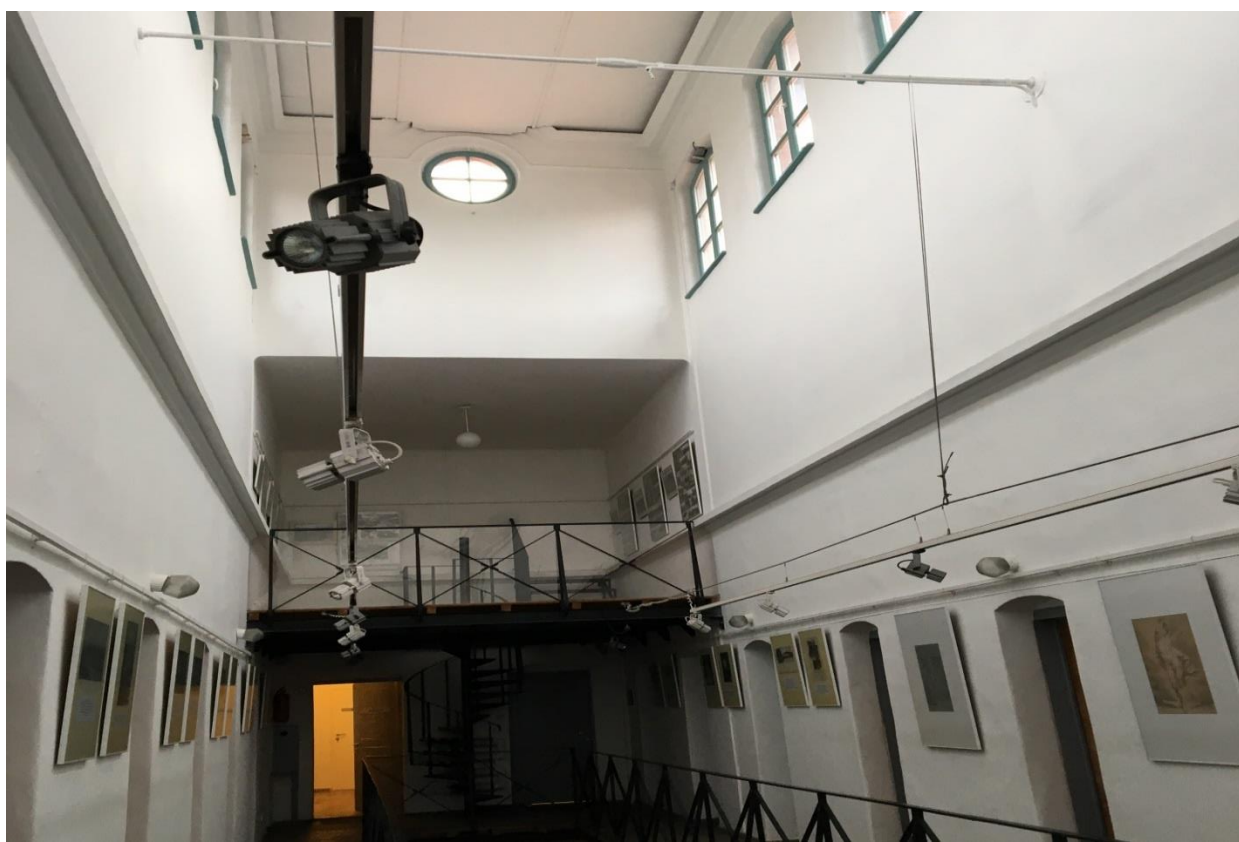
Fot. nr. 5 i 6, Muzeum Politechniki Krakowskiej, dawny areszt austriacki –
wewnątrz. Stan przed konserwacją. Widok ogólny.

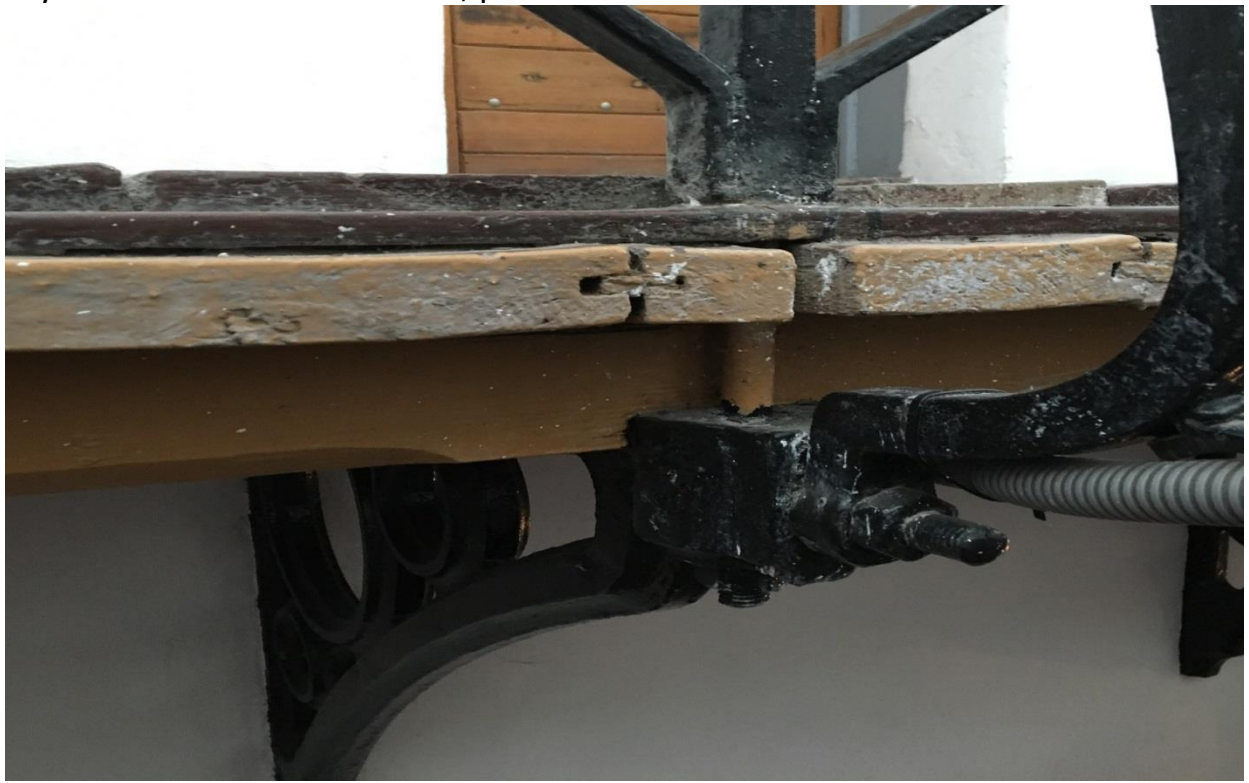
Fot. nr. 16, Muzeum Politechniki Krakowskiej, dawny areszt austriacki – wewnątrz. Stan przed konserwacją. Zbliżenie na elementy metalowe.
