Dokumentacja badań konserwatorskich  
Wytyczne konserwatorskie  
Program prac konserwatorskich

**Budynek A Akademii Morskiej w Gdyni**

**Nazwa obiektu:** Gmach budynku A Akademii Morskiej w Gdyni  
**Zamawiający:** Akademia Morska w Gdyni  
**Adres:** ul. Morska 81 - 87  
81 – 225 Gdynia

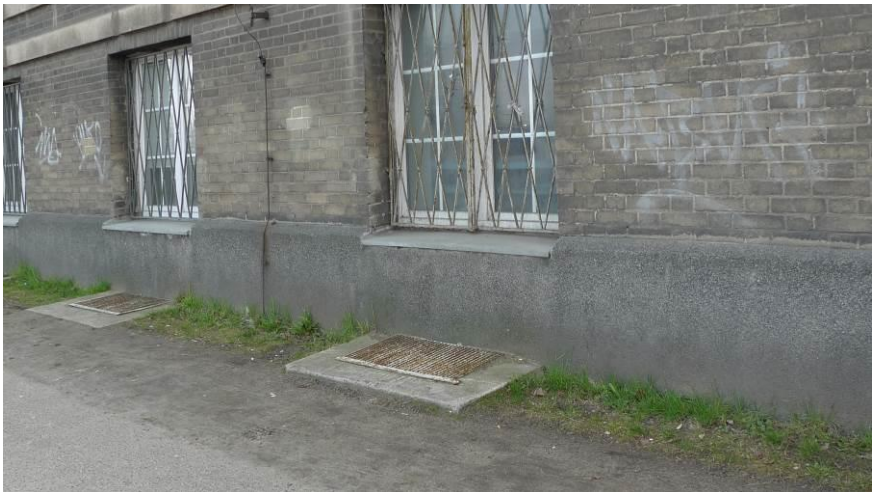
Fot. 23. Grunt stykający się z cokołem z lastrico, graffiti na ścianie elew. pn. gmachu głównego. Oryginalne kraty w oknach.

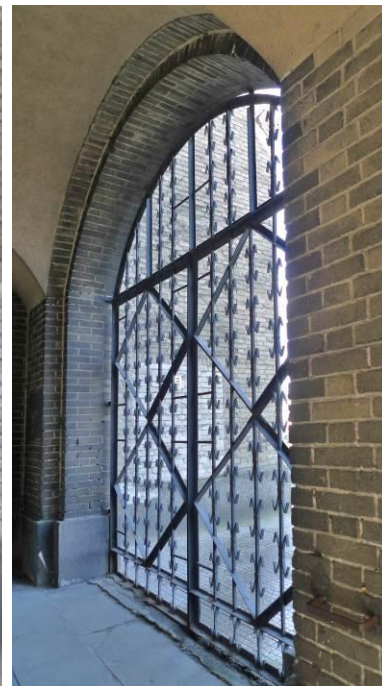
Fot. 27, 28. Zachodnia arkada przejazdu bramnego E z oryginalną kratą zamontowaną w dość prowizoryczny sposób, widok od północy i od południa.

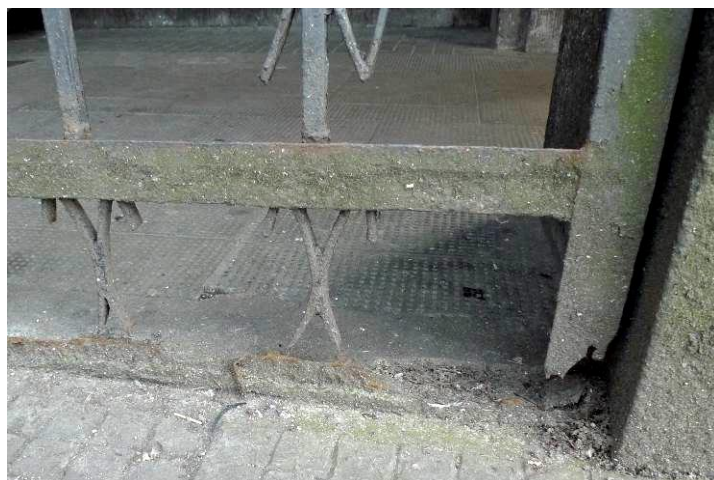
Fot. 32. Przerdzewiałe, pokryte glonami dolne elementy kraty przejazdu bramnego, wsch. arkada w elew. pn.

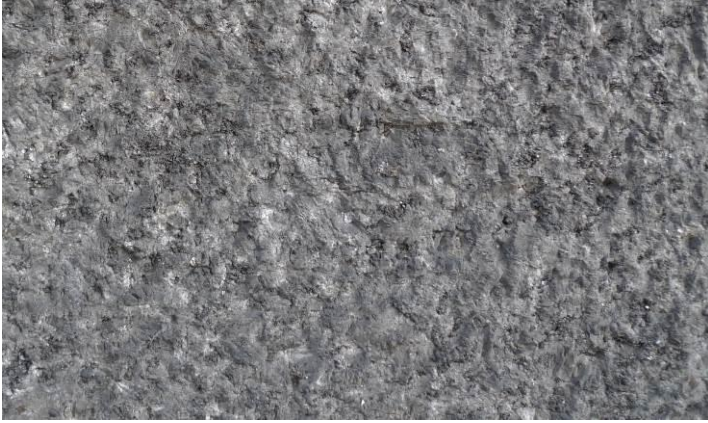
Fot. 33. Granitowe narożniki arkad przejazdu bramnego, wykończone groszkowaniem.

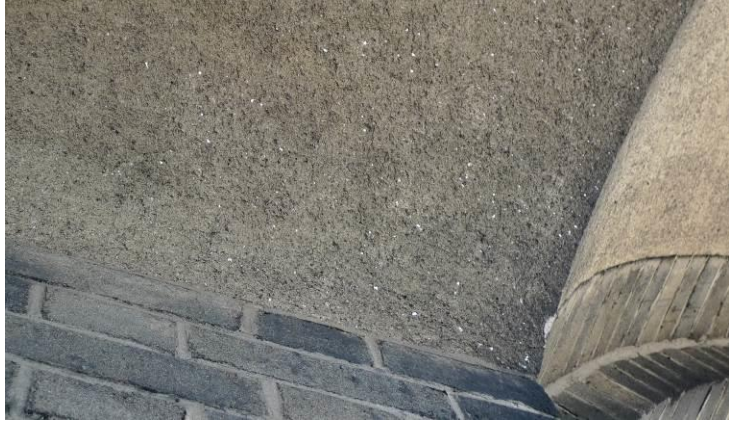
Fot. 34. Oryginalny tynk z miką ,podniebienie sklepienia przejazdu.

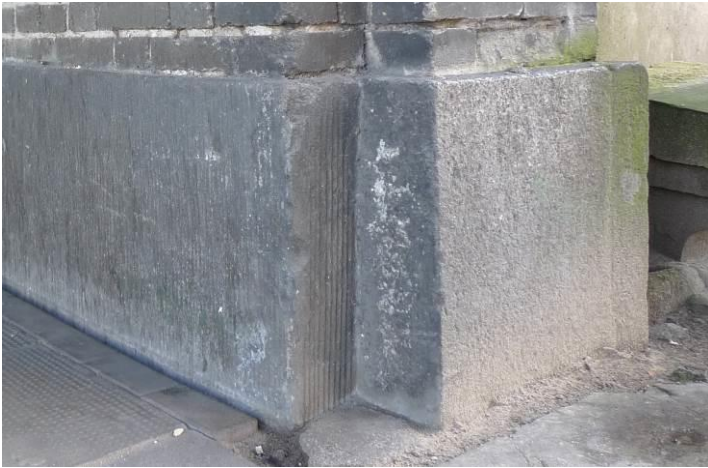
Fot. 35. Granitowe narożniki oraz lizeny z lastrico w pilastrach przejazdu.

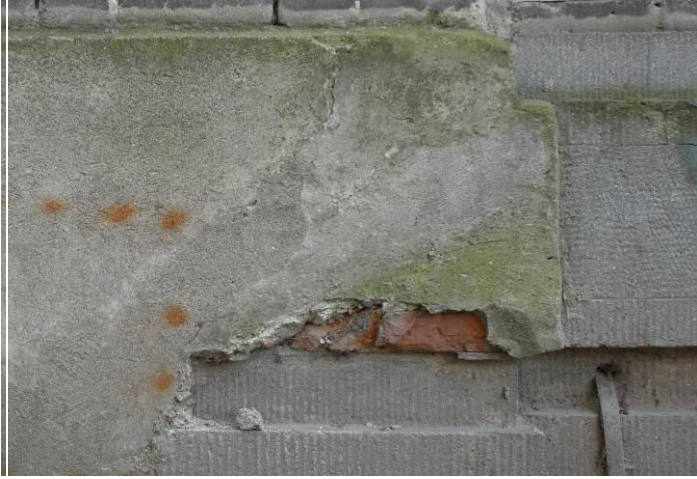
Fot. 39. Narzucona warstwa betonu na oryginalne ryflowane lastrico, wsch. pilaster elew. zach. skrzydła zachodniego.

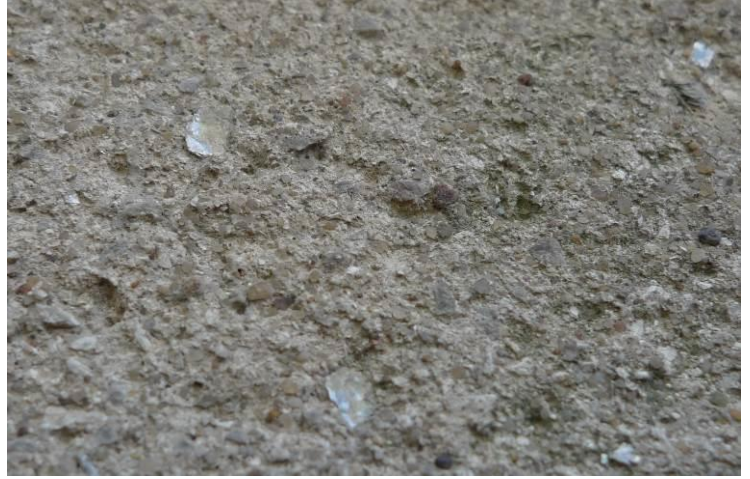
Fot. 40. Tynk z ziarnami miki –fryz elew. zach. skrzydła zach.

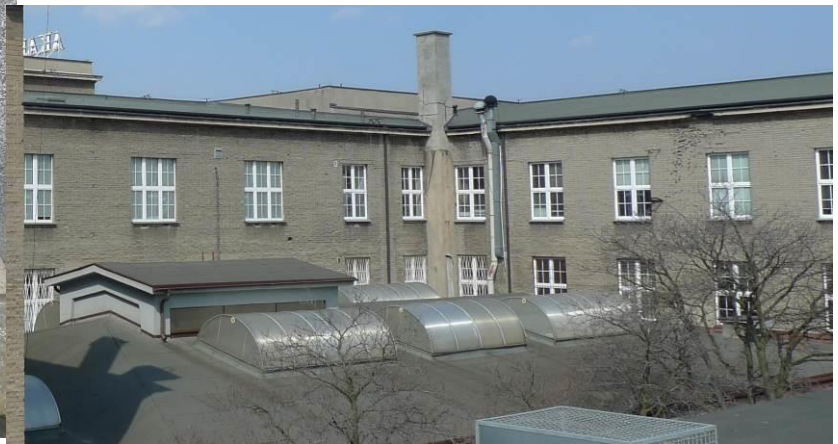
Fot. 55. Dach budynku A4 w dobrym stanie, widok od wschodu.

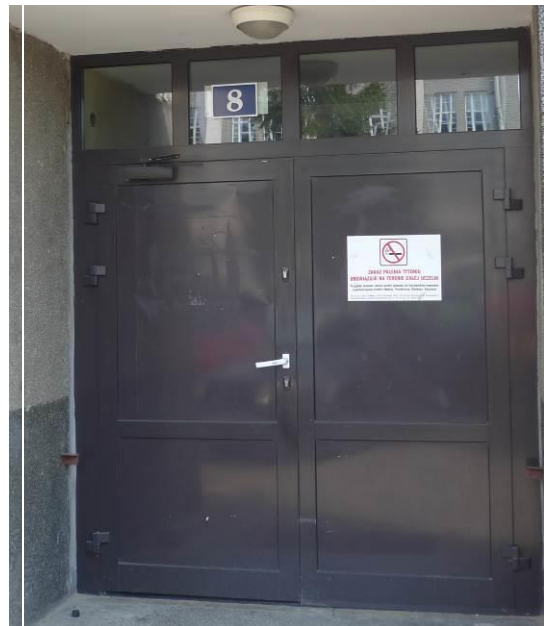
Fot. 56. Wtórne wejście w przybudówce południowej z plastikową stolarką drzwiową.

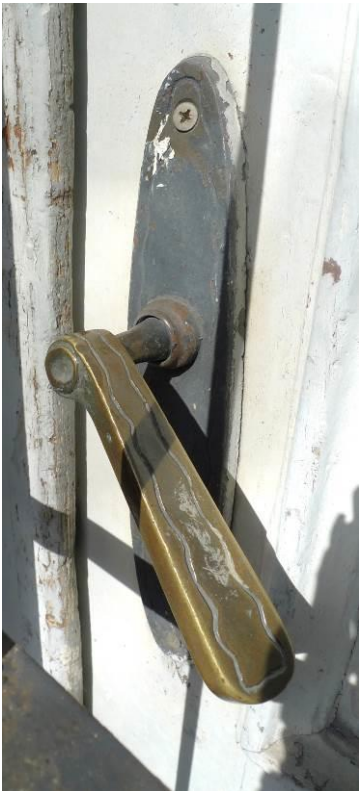
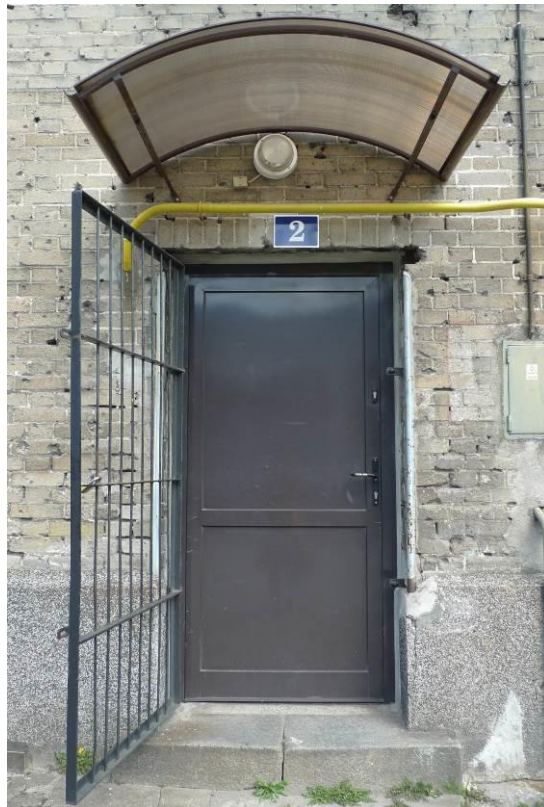
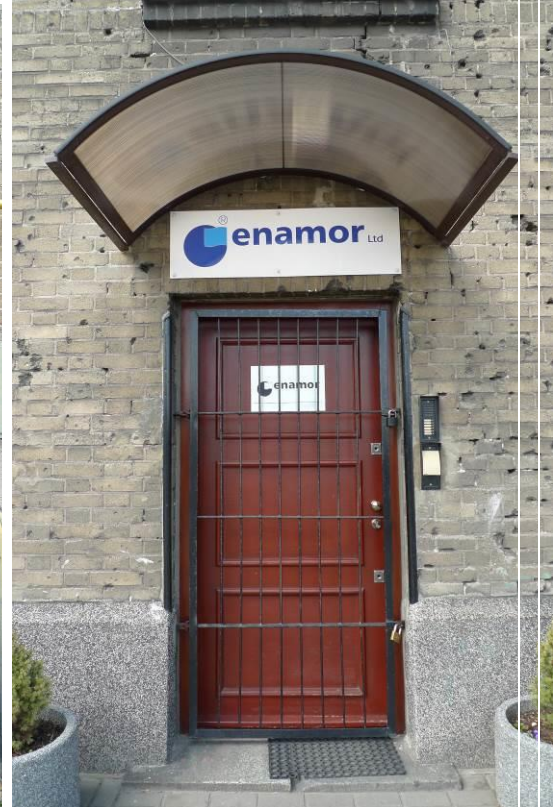
Fot. 59, 60, 61. Oryginalne otwory drzwiowe z metalowymi okuciami i kamiennymi stopniami, historyczna drewniana stolarka drzwiowa (fot. 59, 61), wtórne kraty, nieestetyczny, nietrwały współczesny daszek z poliwęglanu; elew. A/E8 (fot. 60), elew. A/E11 (fot. 59, 60).

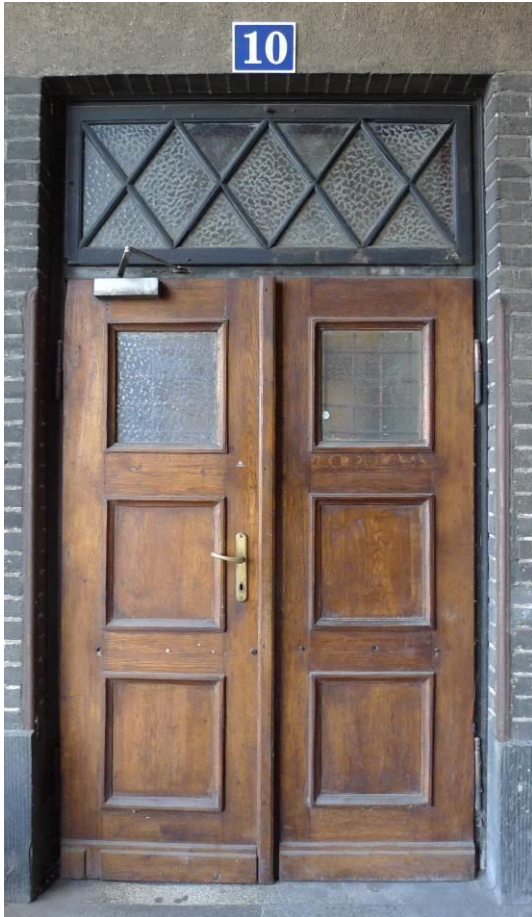
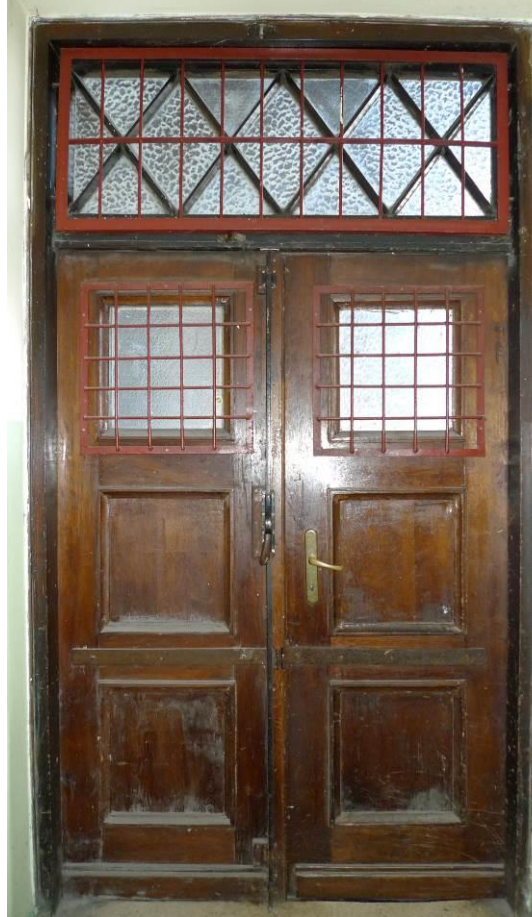
Fot. 63, 64. Oryginalne otwory drzwiowe z metalowymi okuciami i granitowymi stopniami, plastikowa, współczesna – fot. 61, drewniana, historyczna – fot. 62 stolarka drzwiowa, wtórne kraty, nieestetyczny, nietrwały, współczesny daszek z poliwęglanu; elew. pd. gmachu głównego

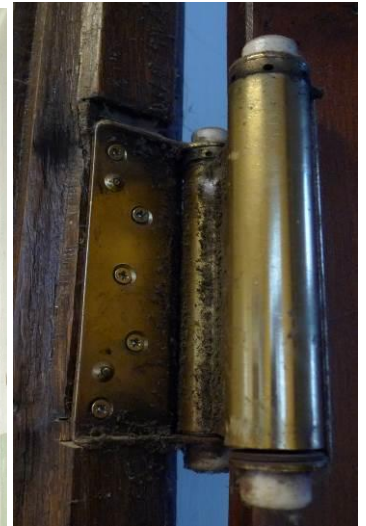
Fot. 67. Zawias wahadłowy drzwi z fot. 65.

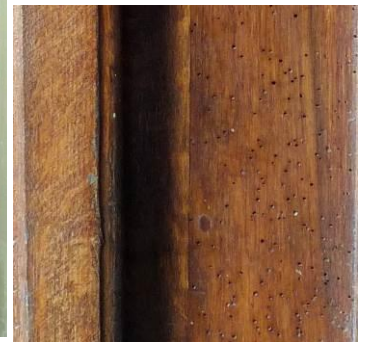
Fot. 68. Otwory po insektach w drzwiach z fot. 65.

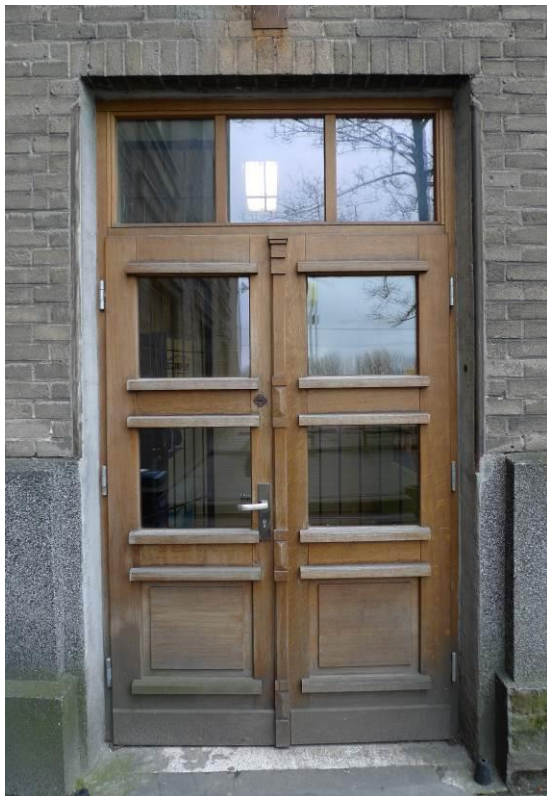
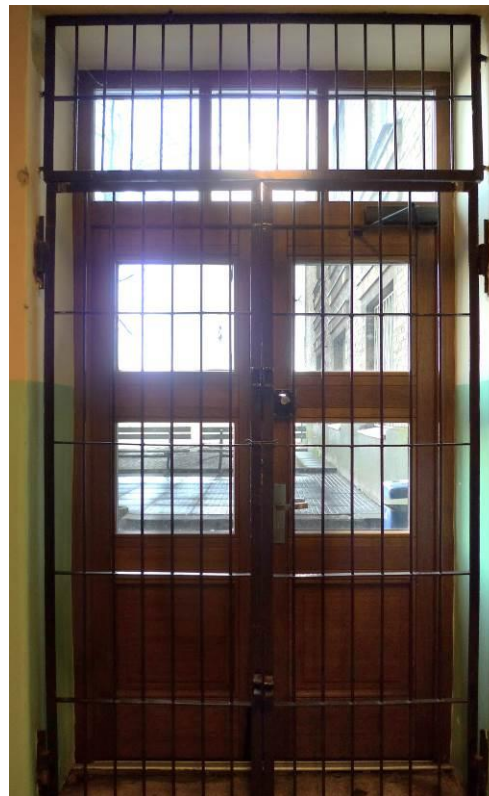
Fot. 65, 66. Historyczne drewniane drzwi w oryginalnym otworze z metalowymi okuciami i granitowym stopniem, fot. 63 - widok z zewnątrz, fot. 64 - od wewnątrz, wejście do budynku A2 pod przejazdem bramnym, elew. zach. skrzydła zach.

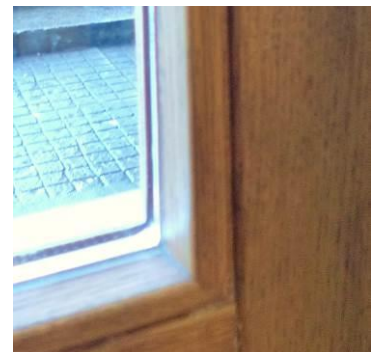
Fot. 69, 70. Historyczne, drewniane drzwi z wtórnym zastosowaniem współczesnego szkła zespolonego, stolarka osadzona w oryginalnym otworze z metalowymi okuciami, wejście od pn. do skrzydła zachodniego.

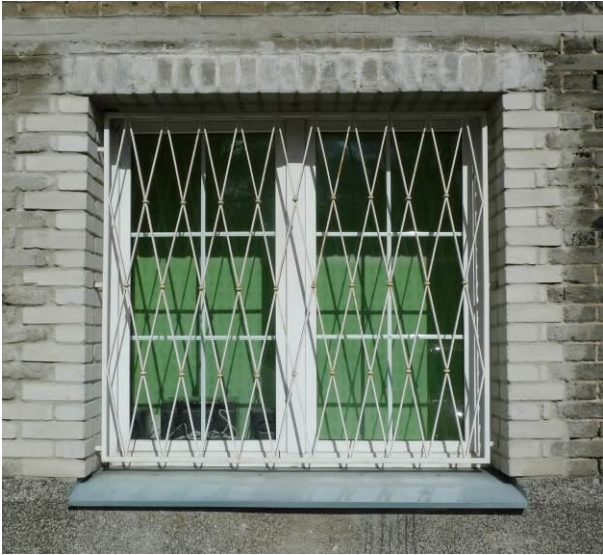
Fot. 71. Współczesne szkło zespolone zastosowane wtórnij w historycznej stolarkie okiennej.

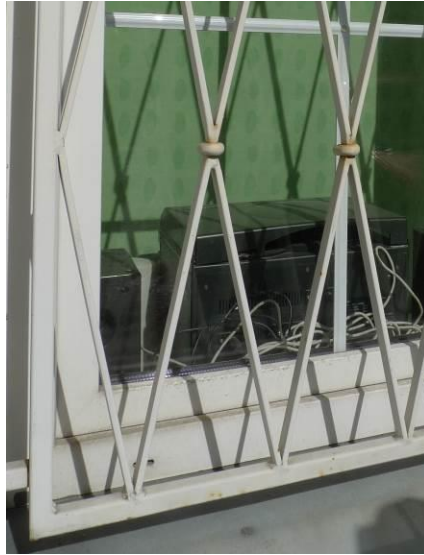
Fot. 72. Wtórny otwór i krata w pierwszej od wsch. Osi wsch. części elew. pd. gmachu głównego.

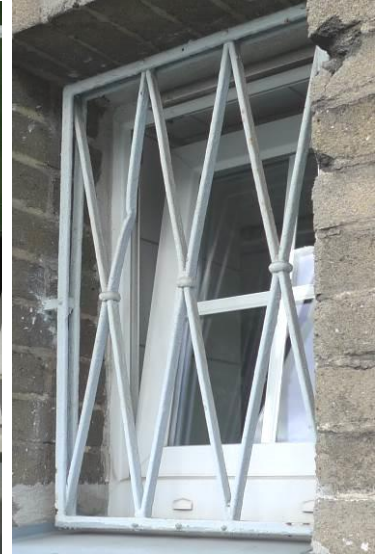
Fot. 73. Wtórna krata – zbliżenia fot.72.

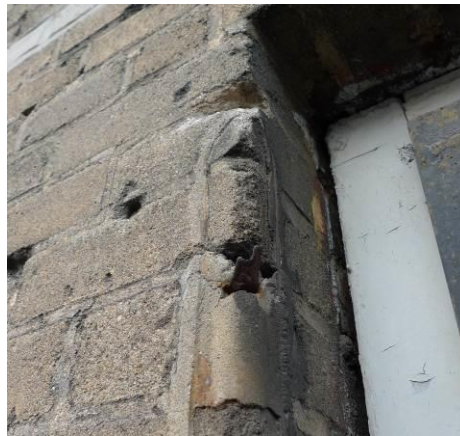
Fot. 75. Szycie muru w miejscu przemurowania otworu okiennego (fot. 72), w pd. elewacji gmachu głównego.

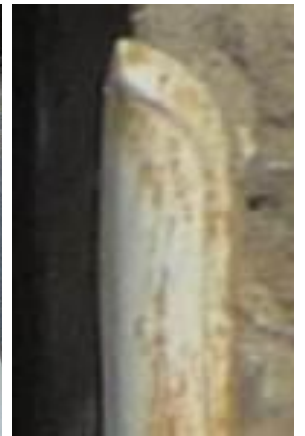
Fot. 76. Odcisk w zaprawie, ślad brakującego okucia drzwiowego, elew. A/E11.

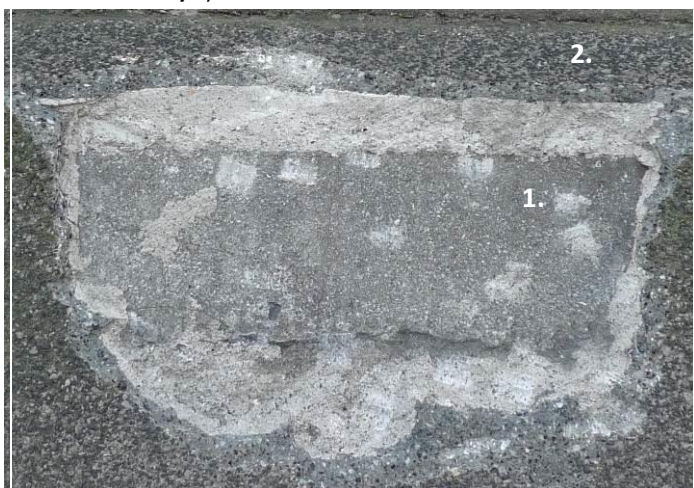
Fot. 80.

L.p.	Okres chron.	Charakterystyka	Barwa warstwy
1.	I	lastrico	szara
2.	II	lastrico	ciemnoszara

- szare lastrico jest warstwą oryginalną kasetonu.

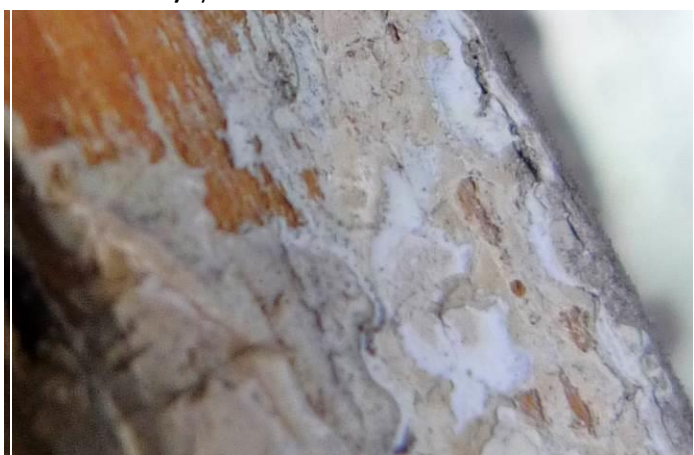
Fot. 81.

L.p.	Okres chron.	Charakterystyka	Barwa warstwy
0.	I	drewno	naturalna
1.	II	warstwa malarska	szarobłękitna
2.	III	warstwa malarska	biała
3.	IV	warstwa malarska	biała

- odnalezione warstwy malarskie są uznane za nieoryginalne.

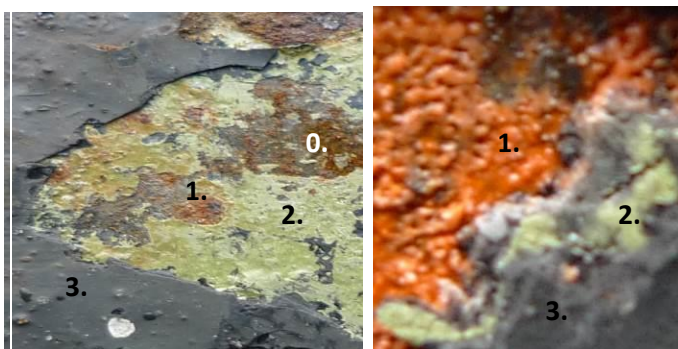
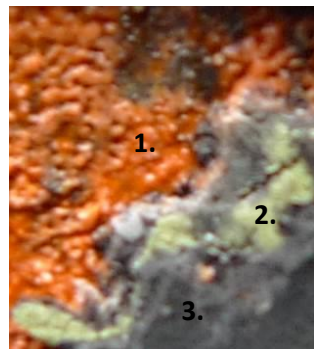
Fot. 82.

L.p.	Okres chron.	Charakterystyka	Barwa warstwy
0.	I	element metalowy	
1.	II	minia	pomarańczowa
2.	II	warstwa malarska	szarooliwkowa
3.	III	warstwa malarska	czarna

- pierwszą warstwą chronologiczną jest barwy oliwkowoszarej

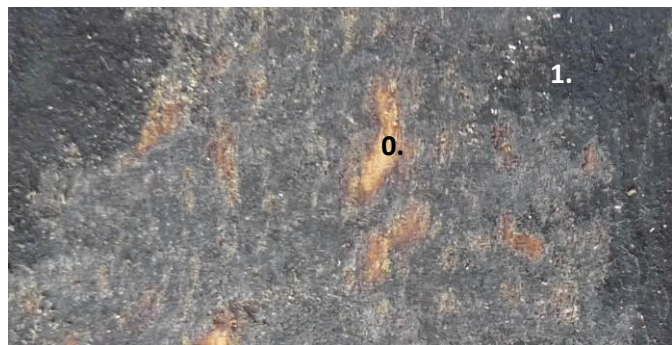
Fot. 84.

**ODKRYWKA O4/A/E16** – stolarka drzwiowa (nadświetle) wejścia do budynku A2 pod przejazdem bramnym.

L.p.	Okres chron.	Charakterystyka	Barwa warstwy
0.	I	drewno	naturalna
1.	II	warstwa malarska	czarna

- odnaleziona warstwa malarska nie jest oryginalna.

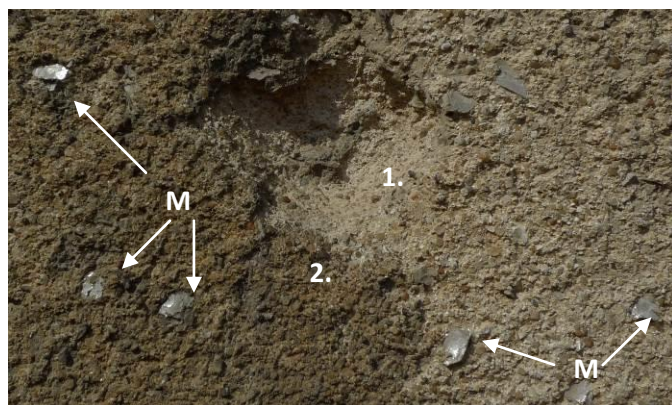
Fot. 85.

**ODKRYWKA O5/A/E14** – pas tynku powyżej okien pierwszej kondygnacji, partia w pierwszej od pn. osi części głównej elew. zach. skrzydła zach..

L.p.	Okres chron.	Charakterystyka	Barwa warstwy
1.	I	szlachetna zaprawa cementowo wapienna z ziarnami miki (M)	ugroworóżowa
2.	II	warstwa malarska	ugrowa

- tynk z miką uznany jest za oryginalny,  
- odnalezione relikty żółtego pigmentu w niektórych partiach muru nie jest wystarczająca przesłanką do znania go za oryginalny.

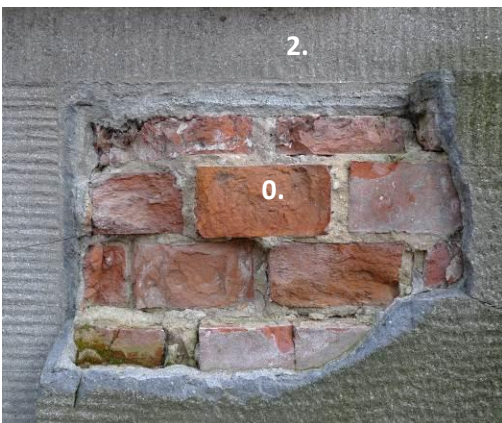
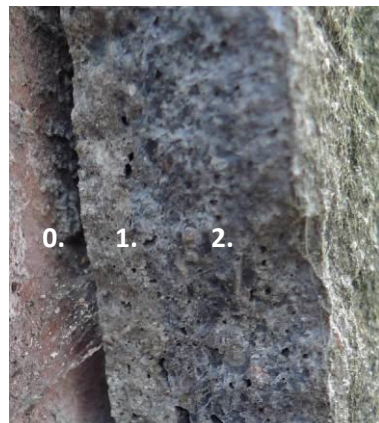
Fot. 86.

**ODKRYWKA O6/A/E14** – kaseton w trzeciej osi części głównej elew. zachodniej skrzydła zachodniego

L.p.	Okres chron.	Charakterystyka	Barwa warstwy
0.	I	cegła pełna ceramiczna	pomarańczowa
1.	I	podkładowa warstwa cementowa	szara
2.	I	lastrico	grafitowoszara

- kasetony z lastrico uznane są za oryginalne.

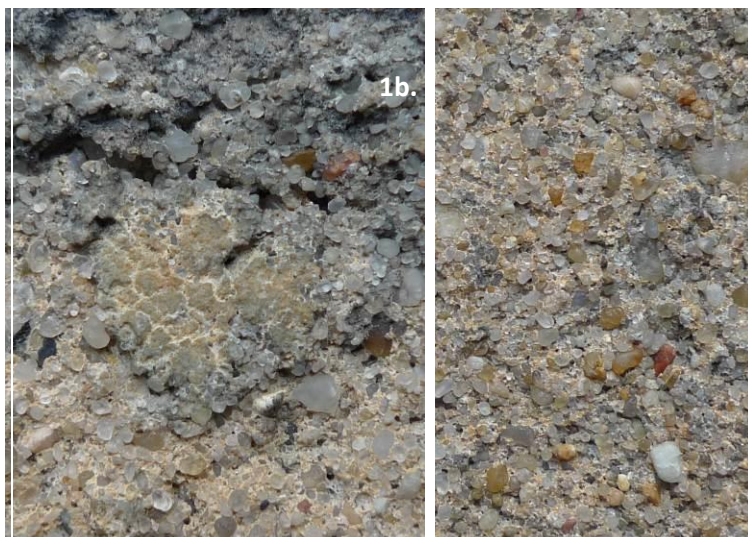
Fot. 88.

**ODKRYWKA 07/A/E5** – partia murowa ponad przybudówką południową elew. pd. skrzydła zachodniego (E5).

- odnalezione relikty żółtego pigmentu w niektórych partiach muru nie są wystarczającą przesłanką do uznania go za pierwotny.
- ze zniszczonego lica cegieł wypłukane zostały żółte ziarna kruszywa mogące dawać wrażenie żółtego odcieniu elew.

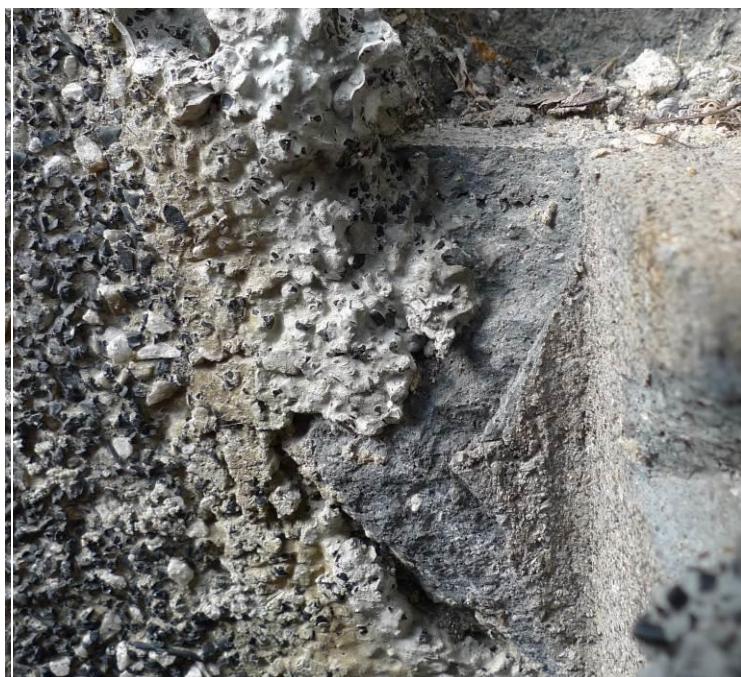
Fot. 90.

**ODKRYWKA 08/A/E11** – narożnik muru między ryzalitem a wschodnią częścią elewacji południowej gmachu głównego (za rynną).

L.p.	Okres chron.	Charakterystyka	Barwa warstwy
1.	I	lastrico	grafitowoszara
2.	II	lastrico z grubym kruszywem	grafitowoszara

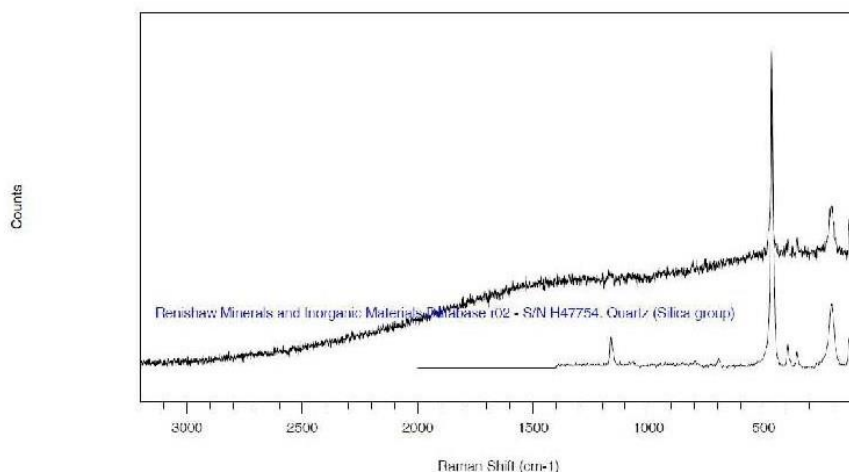
Rys. 3. Widmo ramanowskie kwarcu (górne – zarejestrowane, dolne – z biblioteki widm)

W widmach ramanowskich udało się zidentyfikować pasma przypisywane do kwarcu ( $\text{SiO}_2$ ): 127, 205, 354, 393, 465 oraz  $1159 \text{ cm}^{-1}$  (Rys. 3) oraz kalcytu ( $\text{CaCO}_3$ ): 712 i  $1086 \text{ cm}^{-1}$  (Rys. 4). Nie zaobserwowano pasm pochodzących od innych związków takich jak gips ( $\text{CaSO}_4$ ), co mogłoby świadczyć o obecności cementu.

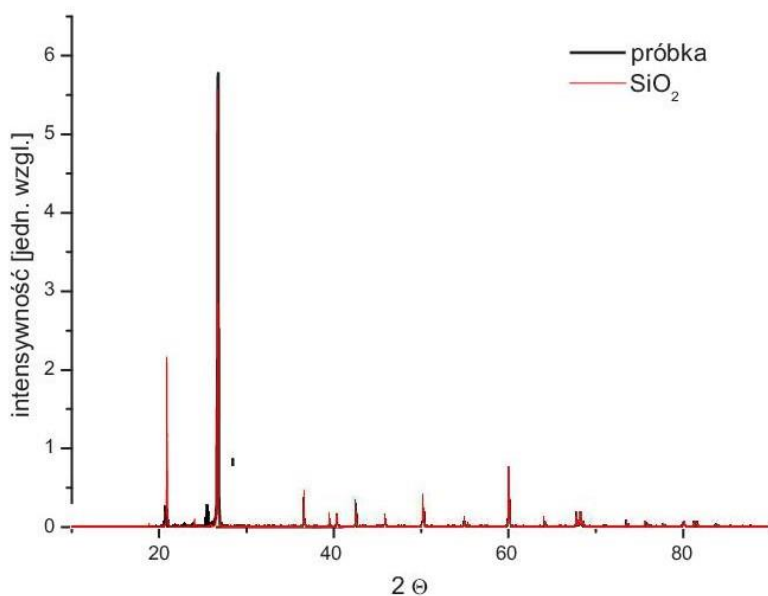
Rys. 5. Widmo XRD próbki i kwarcu

Powyżej przedstawiono widma XRD próbki, na podstawie, których stwierdzono obecność kwarcu i kalcytu w próbce. Na podstawie analizy XRD nie udało się zidentyfikować innych związków w próbce.

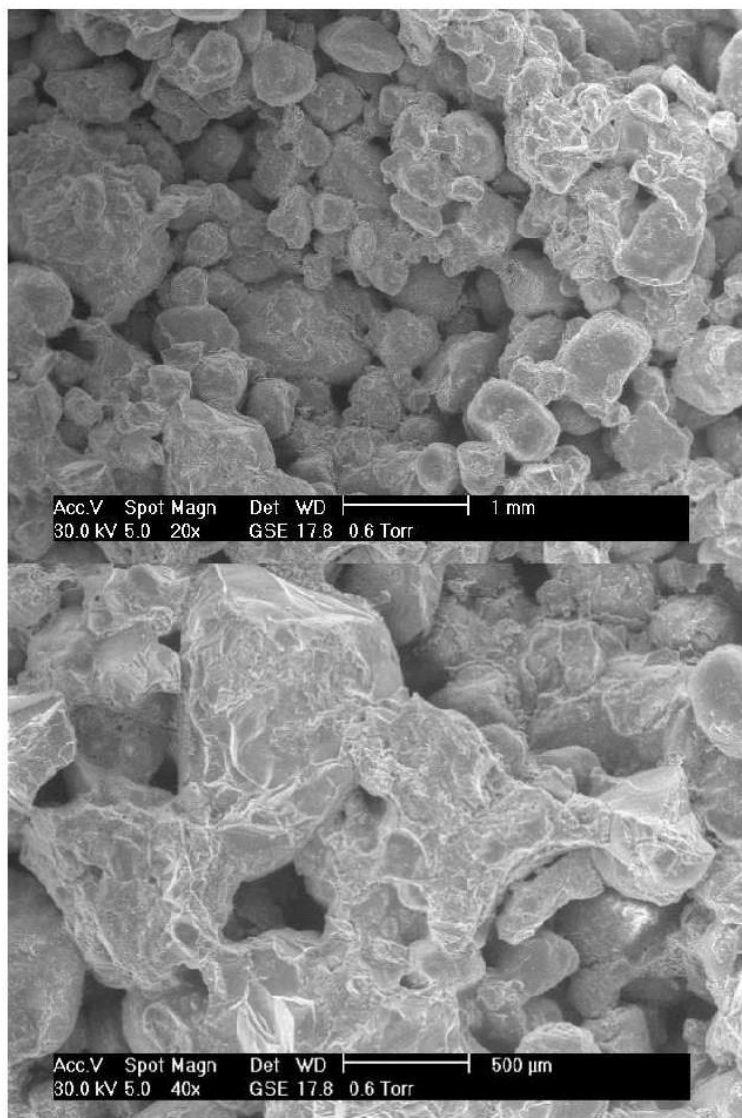
Rys.7 Obraz SEM powierzchni cegły z Akademii Morskiej w Gdyni (próbka 1); powiększenie 20 (a) oraz 40x (b).

Zdjęcia SEM przedstawiające strukturę cegieł w powiększeniu x20 oraz x40 zamieszczono na Rys. 7, 10, 14. Na Rys. 8 zamieszczono wyniki EDX cegły pochodzącej z elementu elewacji Akademii Morskiej w Gdyni (próbka 1). Badanie wykonano w międzyziarnowej przestrzeni. Na widmach zaznaczono linie energetyczne  $K\alpha$  oraz  $L\alpha$ . Analiza EDX pozwoliła zidentyfikować takie pierwiastki jak: C, Ca, O, Fe, Mg, Na, Si, Al, K, Ti, Zn (Rys. 8). Węgiel, wapń wchodzi w skład kalcytu ( $\text{CaCO}_3$ ), krzem jest pierwiastkiem pochodzącym od kwarcu ( $\text{SiO}_2$ ). W widmie EDX zidentyfikowano glin, który jest składnikiem lepiszcza. Śladowe ilości potasu, cynku, tytanu, magnezu prawdopodobnie wchodzi w skład domieszek. Obecność żelaza, sodu to prawdopodobnie zanieczyszczenia powierzchniowe. W celu potwierdzenia wyników uzyskanych techniką EDX, wykonano dodatkowo analizę ramanowską. W widmach Ramana (Rys. 9.) zidentyfikowano pasma przypisywane do kwarcu ( $\text{SiO}_2$ ): 127, 205, 354, 393, 465 oraz  $1159\text{ cm}^{-1}$  (Rys. 7, 9, 10) oraz kalcytu ( $\text{CaCO}_3$ ): 712 i  $1086\text{ cm}^{-1}$  (Rys. 8, 9), co potwierdza wyniki uzyskane techniką EDX. Związków chemicznych, w którego skład wchodzi glin przy użyciu techniki ramanowskiej nie uzyskano.

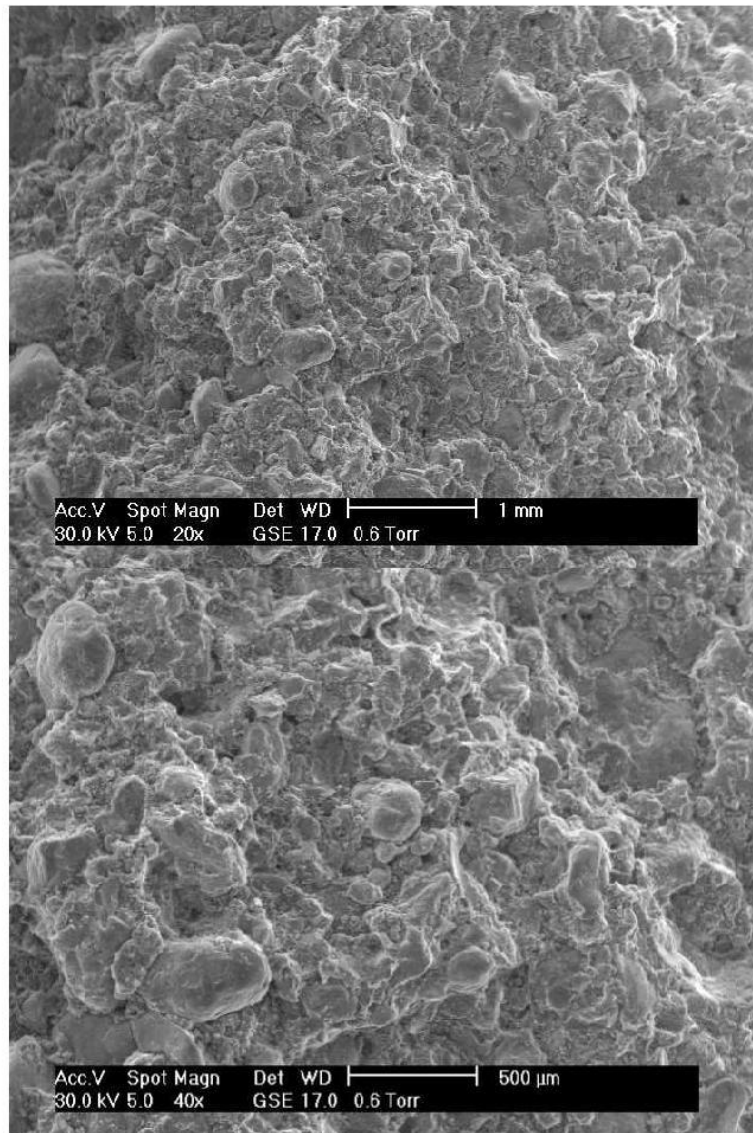
Rys.10 Obraz SEM powierzchni cegły z wiaduktu przy ul. Słowackiego (próbka 2); powiększenie 20x (a) oraz 40x (b).

W pozostałych próbkach nr2 oraz nr3 w analizie EDX zidentyfikowano podobny skład pierwiastkowy jak w przypadku próbki nr1. Z kolei śladowych ilości Ti, Zn, Na, S w próbkach 2 i 3 nie otrzymano, co świadczy o braku domieszek i nieco odmiennym składzie chemicznym pozostałych cegieł. Zdjęcia SEM mogą wskazywać na to, że są to cegły silikatowe, która charakteryzuje się jasną, prawie białą barwą o bardzo drobnym kruszywie. W widmach ramanowskich próbek nr 2 i 3 zidentyfikowano również kalcyt oraz kwarc (Rys. 13, 16).
