Dokumentacja badań konserwatorskich  
Wytyczne konserwatorskie  
Program prac konserwatorskich

**Budynek H Akademii Morskiej w Gdyni**

**Nazwa obiektu:** Budynek H Akademii Morskiej w Gdyni  
**Zamawiający:** Akademia Morska w Gdyni  
**Adres:** ul. Morska 81 - 87  
81 – 225 Gdynia

## KARTA IDENTYFIKACYJNA DOKUMENTACJI KONSERWATORSKIEJ

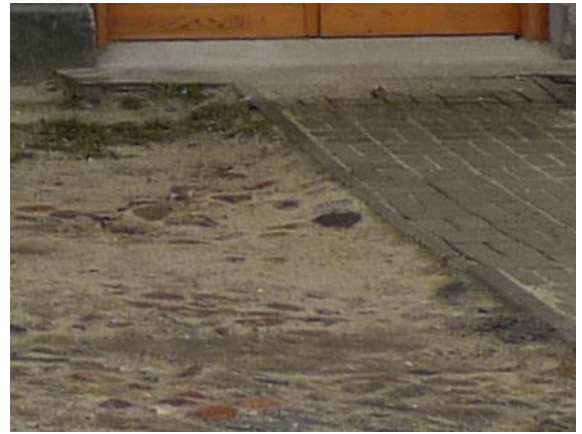
Fot. 19. Chodnik z kształtki betonowej prowadzący do wejście do budynku oraz bruk po jego bokach, elew. pn. H/E2.

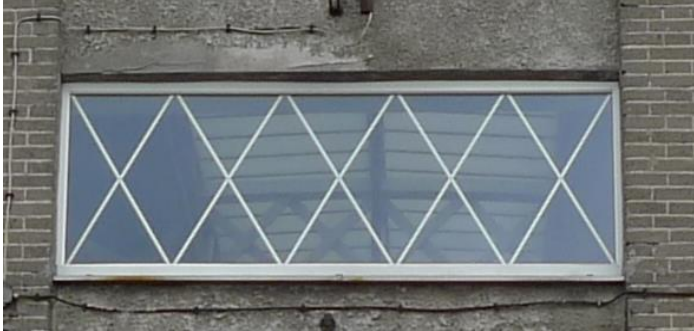
Fot. 28. Wtórne okna z PCV nawiązujące do oryginalnych, elew. zach. H/E1. Fot. 29. Opierzenie blacharskie w bardzo dobrym stanie, elew. H/E3

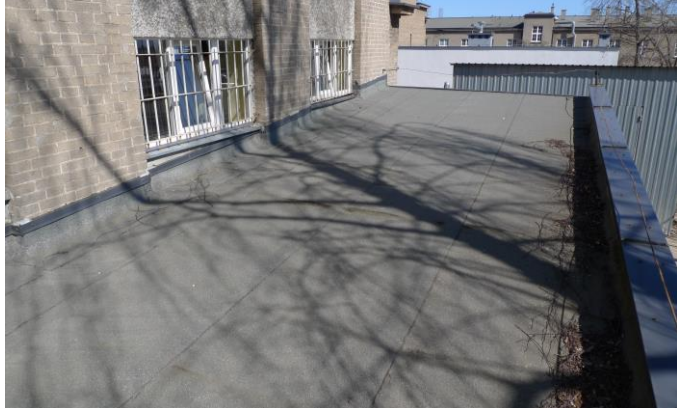
Fot. 30. Korozja stalowych nadproży okiennych w elew. H/E3. Fot. 31. Pokrycie dachu przybudówki elewacji wsch. - w bardzo dobrym stanie.

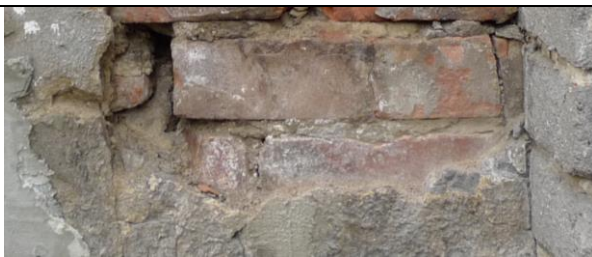
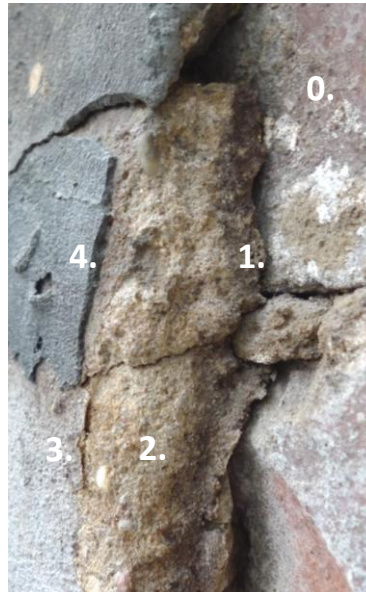
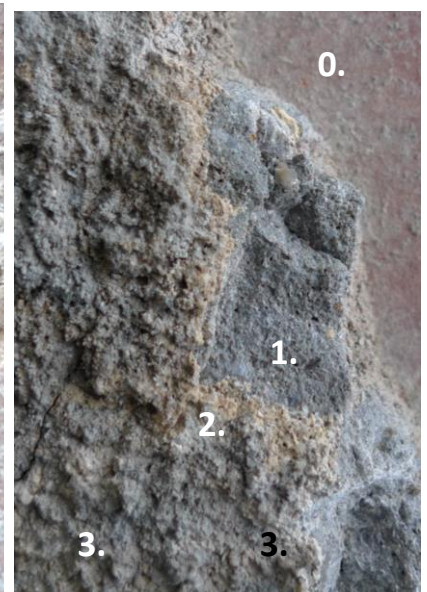
##### ODKRYWKA O1/H/E3

L.p.	Okres chron.	Charakterystyka	Barwa warstwy
0.	I	cegła pełna ceramiczna	pomarańczowa
1.	I	tynek cement.-wap. w. podkładowy	szara
2.	I	tynek cement.-wap.	jasnoszara
3.	II	tynek cement.-wap. o fakturze baranka	szara
4.	III	zaprawa klejowa	ciemnoszara

- w płycinach nad- i podokiennych, pod warstwą obecnego, nieestetycznego tynku gruboziarnistego, znajduje się oryginalne opracowanie;
- pod pierwotnym tynkiem znaleziono czerwoną cegłę ceramiczną, co dodatkowo świadczy o historycznej koncepcji tynkowania blend.

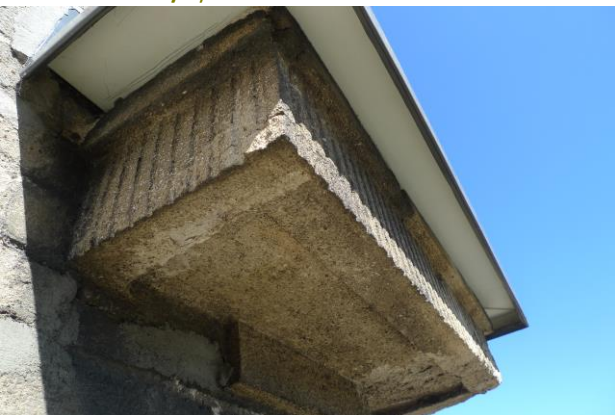
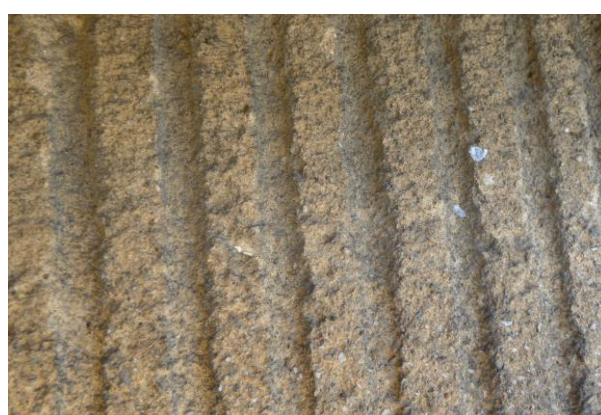
##### ODKRYWKA O2/H/E3

- dolne partie gzymsu pulpitowego wykonano z beżowej zaprawy z ziarnami miki.

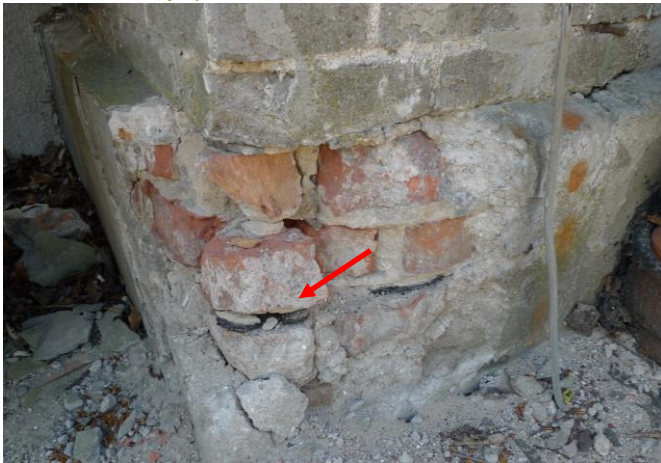
### ODKRYWKA O3/H/E2

W obiekcie wykonano izolację poziomą w postaci odcięcia z papy. Jest ona prawdopodobnie w nienajlepszym stanie i nie spełnia swojej funkcji, co w połączeniu z wykonaną szczelną opaską cementową wokół budynku prowadzi do zawilgocenia ścian fundamentowych objawiającego się pękaniem i odpadaniem tynku cokołu oraz porastaniem go mikroflorą.

- cokół wykonany z czerwonej cegły od początku miał być obłożony innym materiałem;
- wykonano izolację poziomą budynku z papy.

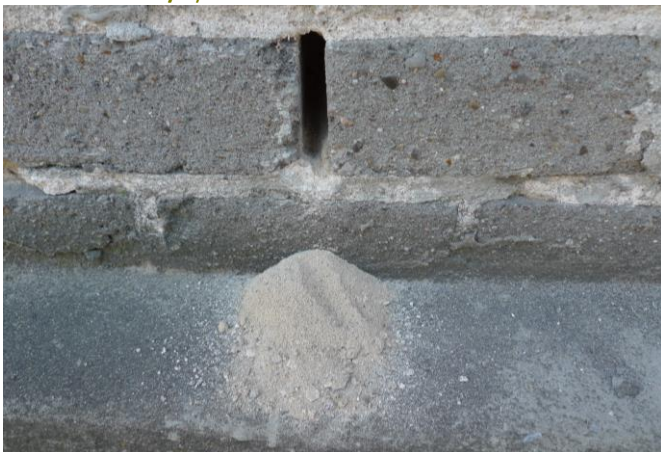
### ODKRYWKA O4/H/E2

- zaprawa użyta do murowania warstwy okładzinowej bardzo sypka, nietrwała, wapienno-piaskowa.

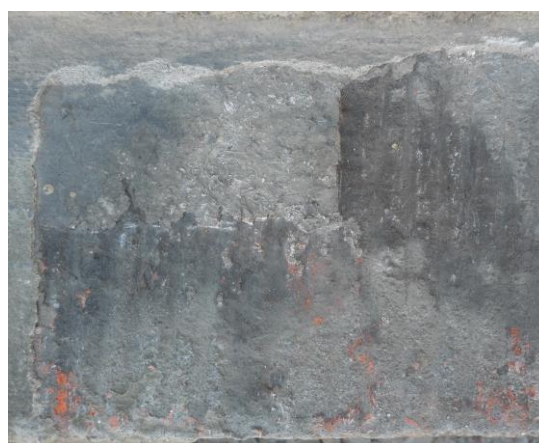
Fot. 42.

- Pierwotnie cokół obłożony był warstwą ryflowanego lastrico, która zachowała się pod warstwą cementu w elew. pn.
- na cokole z lastrico występują pomarańczowe zachłapania farbą.

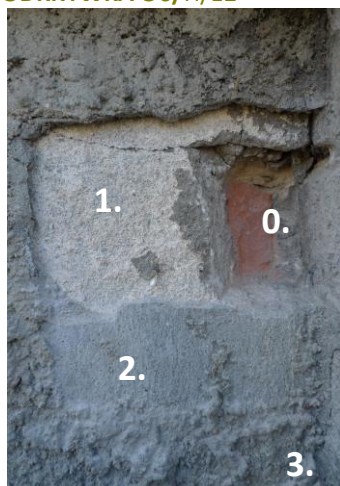
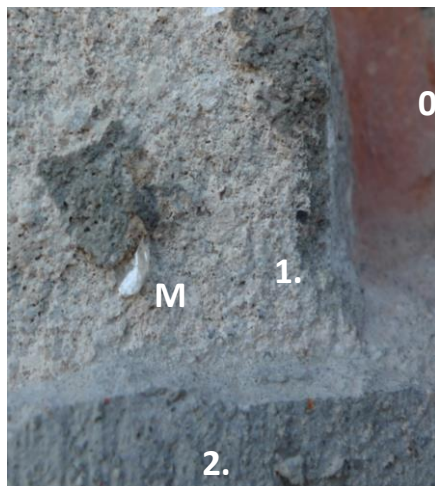
L.p.	Okres chron.	Charakterystyka	Barwa warstwy
0.	I	cegła ceramiczna	czerwona
1.	I	tynek cement.-wap.	jasnoszara
2.	I	tynek cement.-wap. z dodatkiem miki (M)	szaroniebieski
3.	II	tynek cement.-wap. o fakturze baranka	szara

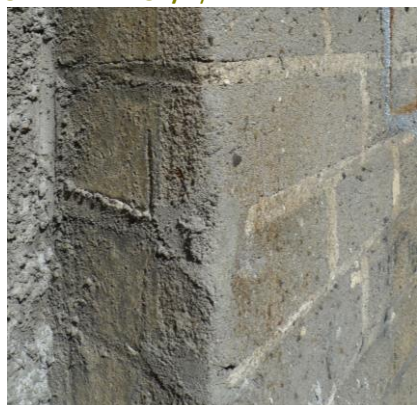
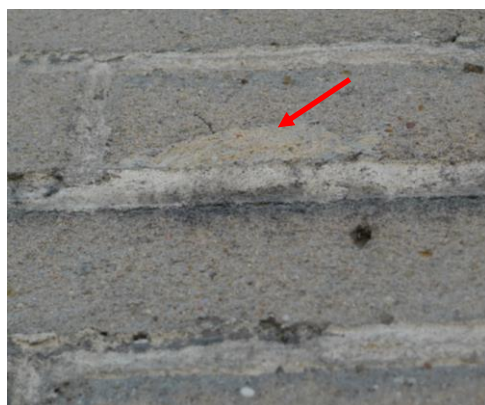
- zidentyfikowano pozostałości ugrowej powłoki malarskiej – z pewnością wtórnej, gdyż znajduje się na uzupełnieniach ubytków w cegle.

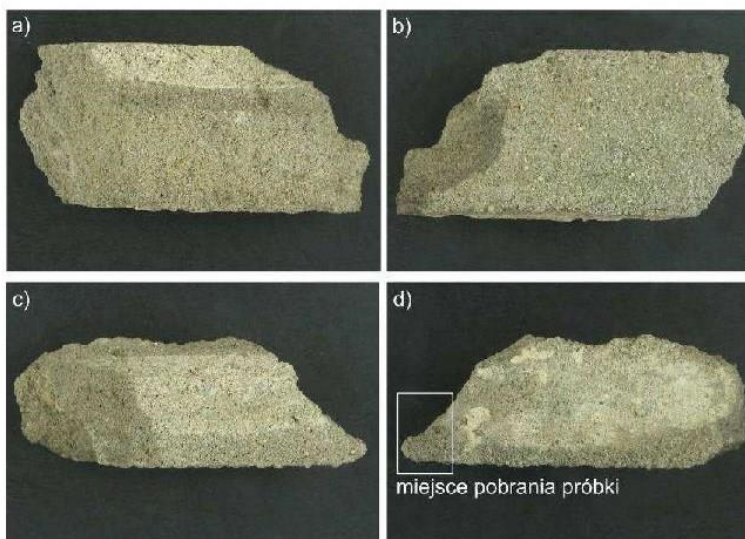
Fragment elewacji o wymiarach 4.5 × 6.5 × 14.5 cm otrzymany do badań przedstawiono na *Rys. 1*. Miejsce pobrania próbki do badań zaznaczono prostokątem na *Rys. 1d*. Powiększenie tego fragmentu przedstawiono na *Rys. 2*.

*Rys. 1.* Próbką dostarczona do badań: a) tył, b) przód (miejsce narażone na kontakt z otoczeniem), c, d) góra i dół próbki

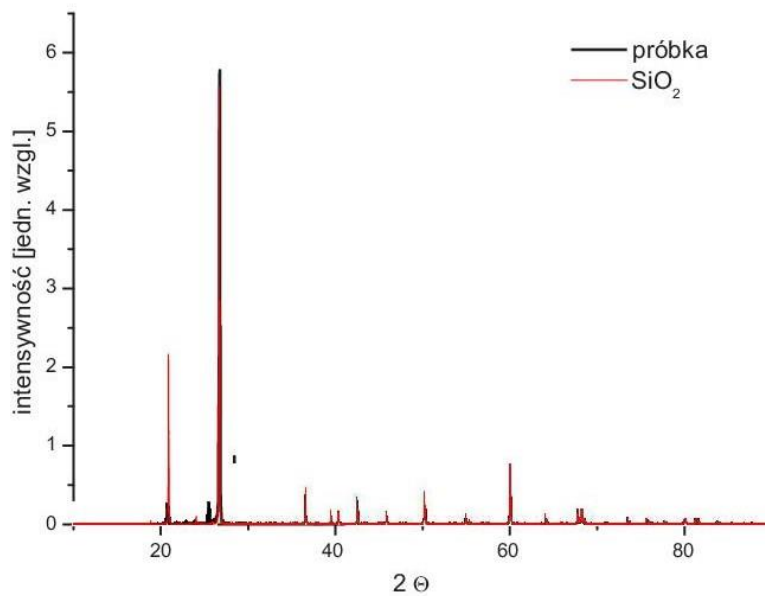
Rys. 5. Widmo XRD próbki i kwarcu

Powyżej przedstawiono widma XRD próbki, na podstawie, których stwierdzono obecność kwarcu i kalcytu w próbce. Na podstawie analizy XRD nie udało się zidentyfikować innych związków w próbce.

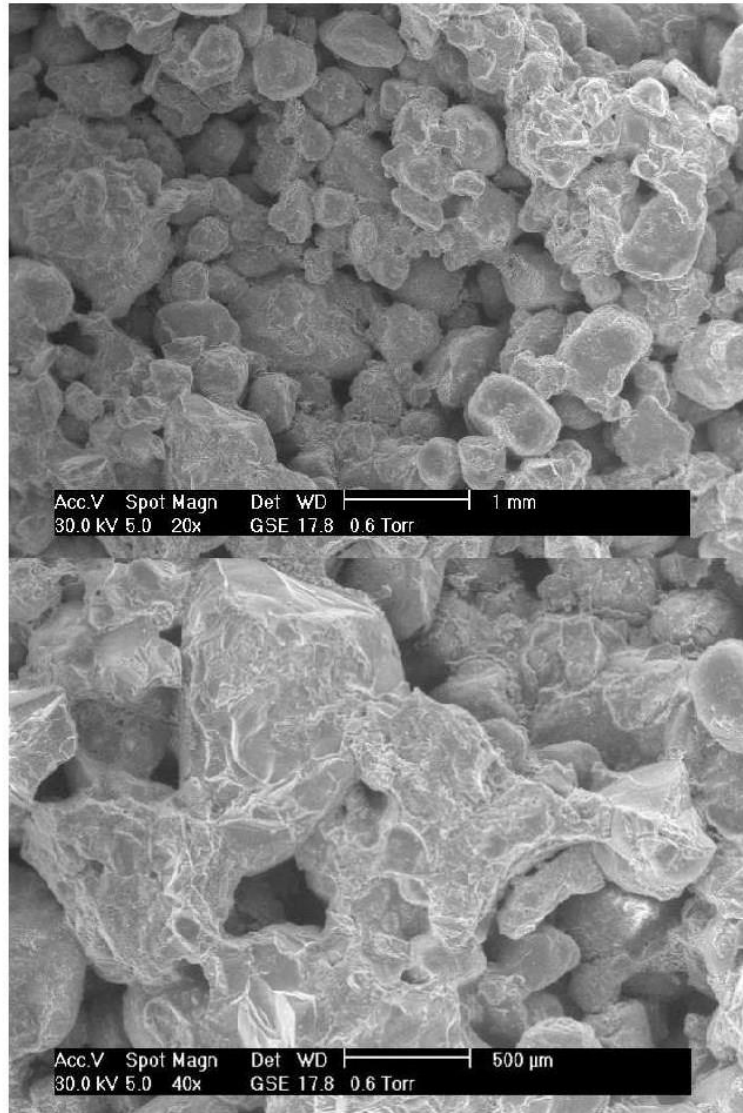
Rys.7 Obraz SEM powierzchni cegły z Akademii Morskiej w Gdyni (próbka 1); powiększenie 20 (a) oraz 40x (b).

Zdjęcia SEM przedstawiające strukturę cegieł w powiększeniu x20 oraz x40 zamieszczono na Rys. 7, 10, 14. Na Rys. 8 zamieszczono wyniki EDX cegły pochodzącej z elementu elewacji Akademii Morskiej w Gdyni (próbka 1). Badanie wykonano w międzyziarnowej przestrzeni. Na widmach zaznaczono linie energetyczne K $\alpha$  oraz L $\alpha$ . Analiza EDX pozwoliła zidentyfikować takie pierwiastki jak: C, Ca, O, Fe, Mg, Na, Si, Al, K, Ti, Zn (Rys. 8). Węgiel, wapń wchodzi w skład kalcytu (CaCO<sub>3</sub>), krzem jest pierwiastkiem pochodzącym od kwarcu (SiO<sub>2</sub>). W widmie EDX zidentyfikowano glin, który jest składnikiem lepiszcza. Śladowe ilości potasu, cynku, tytanu, magnezu prawdopodobnie wchodzi w skład domieszek. Obecność żelaza, sodu to prawdopodobnie zanieczyszczenia powierzchniowe. W celu potwierdzenia wyników uzyskanych techniką EDX, wykonano dodatkowo analizę ramanowską. W widmach Ramana (Rys. 9.) zidentyfikowano pasma przypisywane do kwarcu (SiO<sub>2</sub>): 127, 205, 354, 393, 465 oraz 1159 cm<sup>-1</sup> (Rys. 7, 9, 10) oraz kalcytu (CaCO<sub>3</sub>): 712 i 1086 cm<sup>-1</sup> (Rys. 8, 9), co potwierdza wyniki uzyskane techniką EDX. Związków chemicznych, w którego skład wchodzi glin przy użyciu techniki ramanowskiej nie uzyskano.

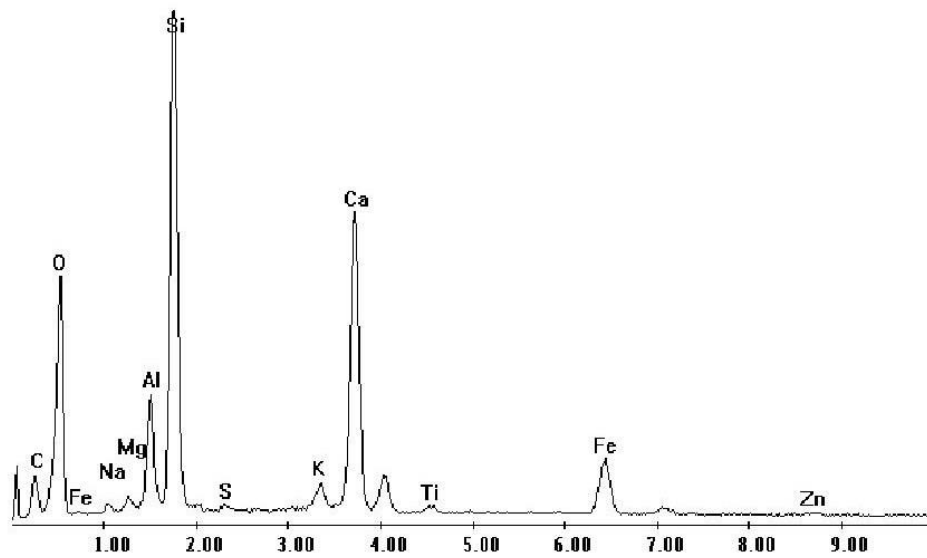
Rys. 8 Widmo EDX próbki nr 1.

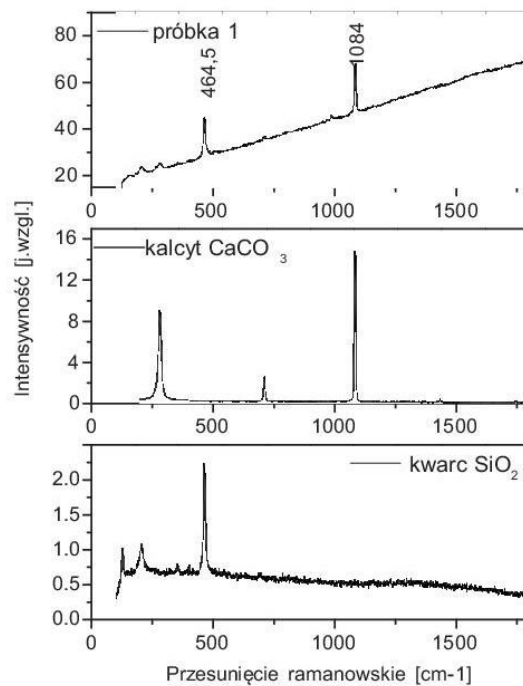
Rys. 9. Widmo ramanowskie próbki 1 oraz widmo referencyjne kalcytu i kwarcu.

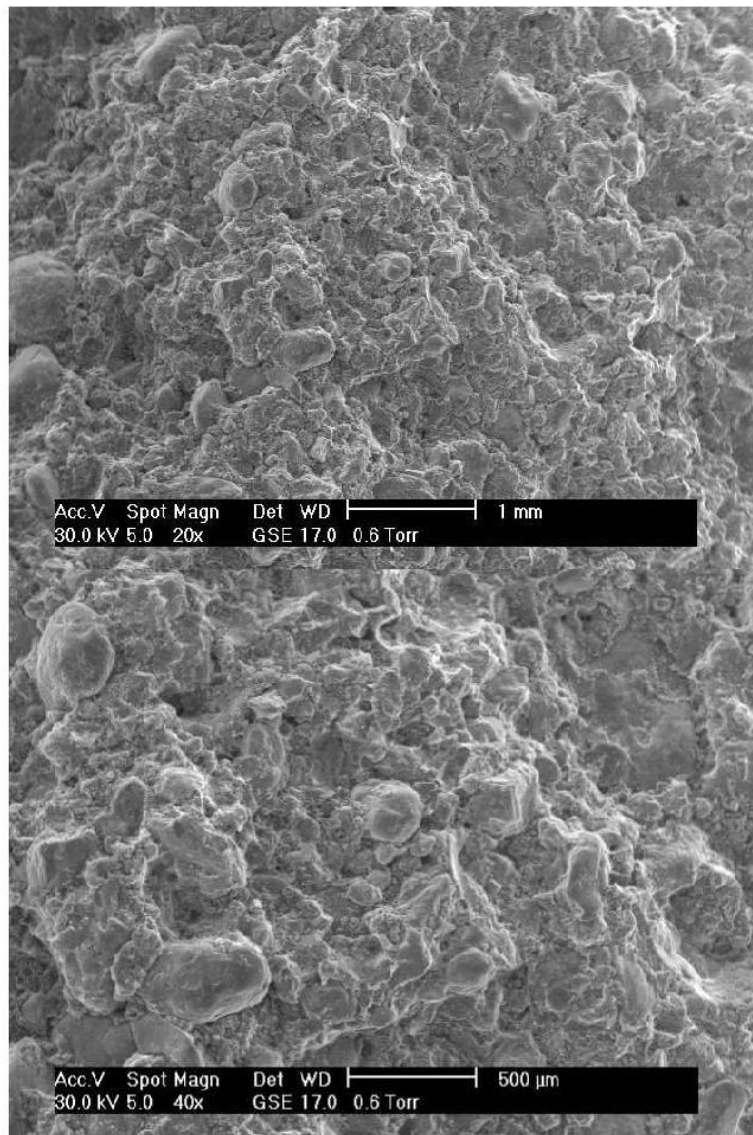
Rys.10 Obraz SEM powierzchni cegły z wiaduktu przy ul. Słowackiego (próbka 2); powiększenie 20x (a) oraz 40x (b).

W pozostałych próbkach nr2 oraz nr3 w analizie EDX zidentyfikowano podobny skład pierwiastkowy jak w przypadku próbki nr1. Z kolei śladowych ilości Ti, Zn, Na, S w próbkach 2 i 3 nie otrzymano, co świadczy o braku domieszek i nieco odmiennym składzie chemicznym pozostałych cegieł. Zdjęcia SEM mogą wskazywać na to, że są to cegły silikatowe, która charakteryzuje się jasną, prawie białą barwą o bardzo drobnym kruszywie. W widmach ramanowskich próbek nr 2 i 3 zidentyfikowano również kalcyt oraz kwarc (Rys. 13, 16).

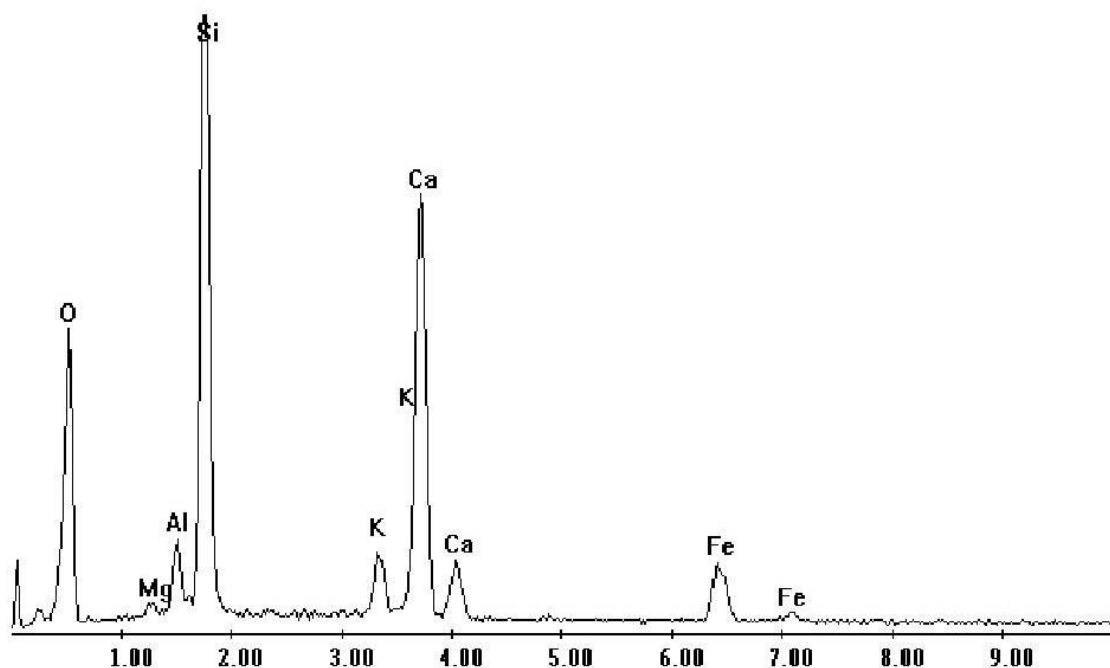
Rys. 11 Widmo EDX próbki nr 2.

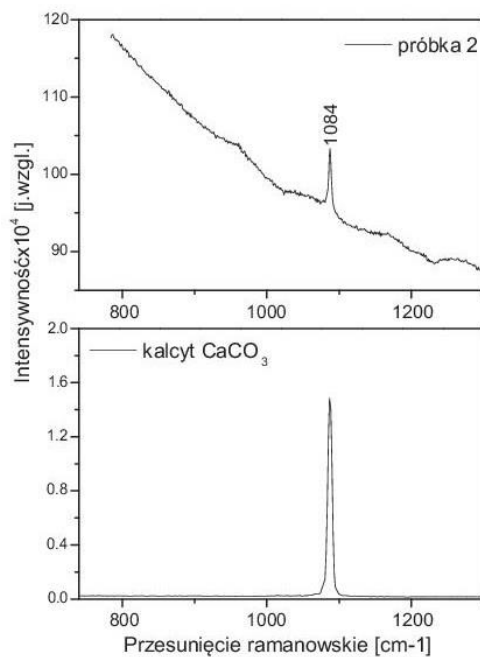
Rys. 13. Widmo ramanowskie próbki 2 oraz widmo referencyjne kalcytu.

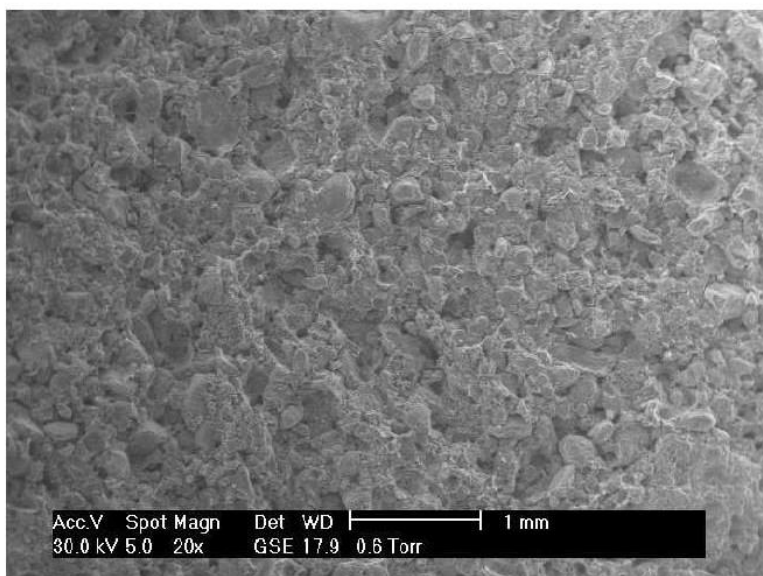
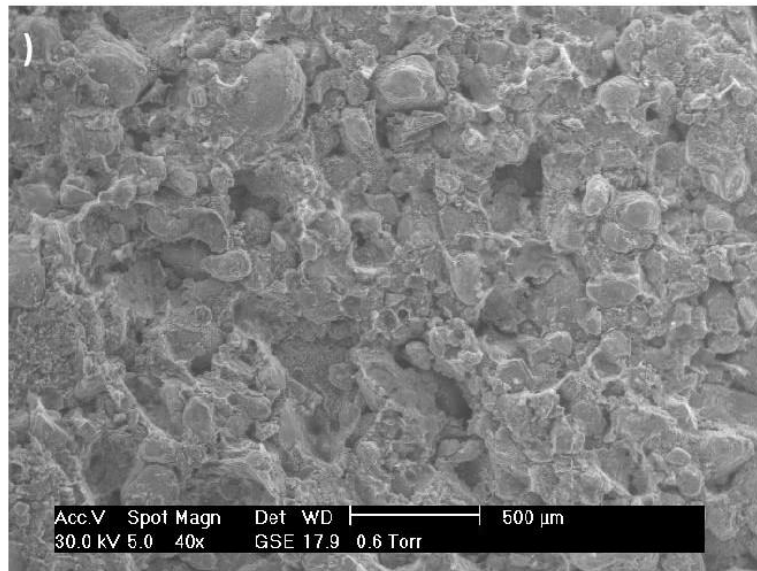
Rys. 14. Obraz SEM powierzchni cegły z wiaduktu przy ul. Wołkowyskiej (próbka 3); powiększenie 20x (a) oraz 40x (b).

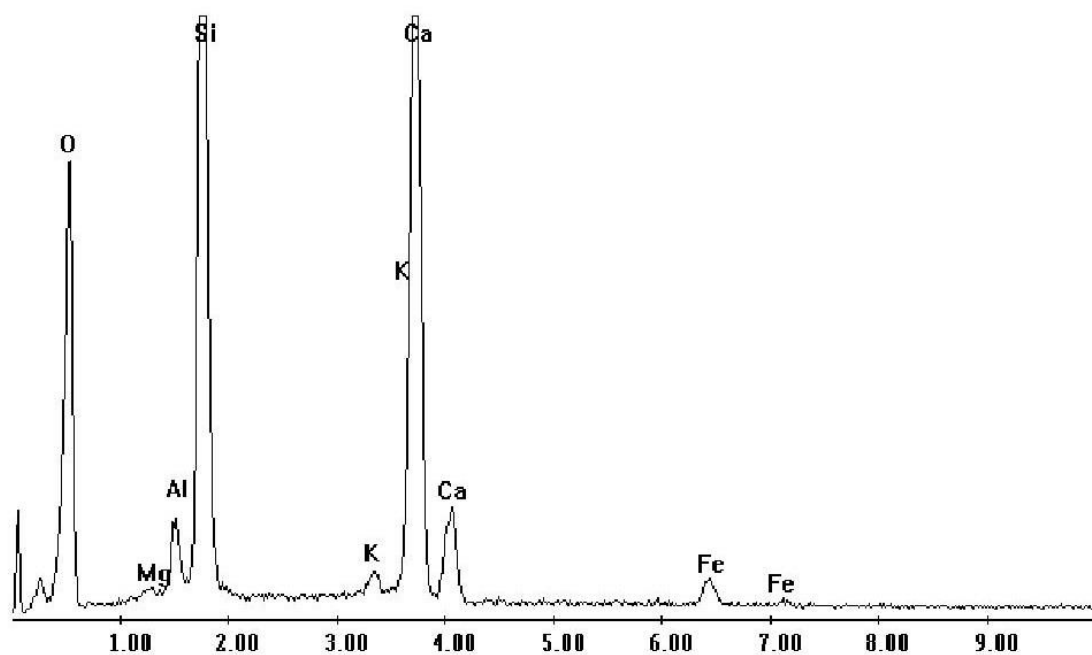
Rys. 15 Widmo EDX próbki nr 3.

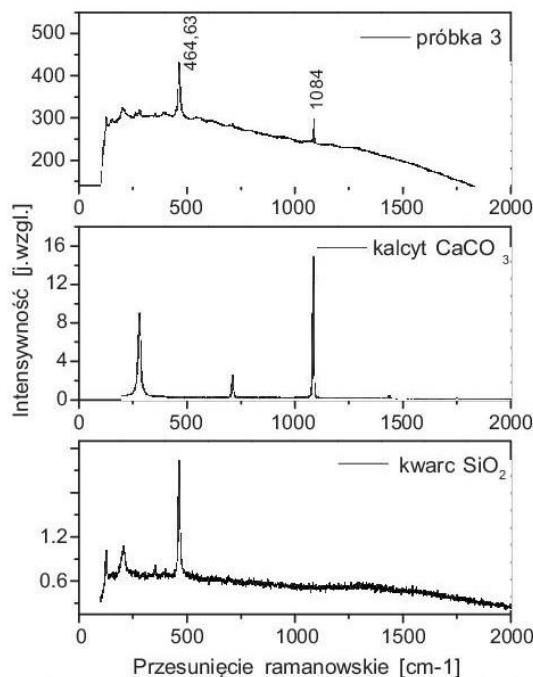
Rys. 16. Widmo ramanowskie próbki 3 oraz widma referencyjne kalcytu oraz kwarcu.
