DOKUMENTACJA
Z PRZEPROWADZONYCH
BADAŃ KONSERWATORSKICH
DLA BUDYNKU „A” ZESPOŁU SZKÓŁ PRZYRODNICZO-TECHNICZNYCH
CENTRUM KSZTAŁCENIA USTAWICZNEGO W BOJANOWIE

Obiekt wpisany do rejestru zabytków woj. wielkopolskiego pod numerem: 629/Wlkp/A z dn. 09.06.1997

RAWICZ, PAŹDZIERNIK 2025

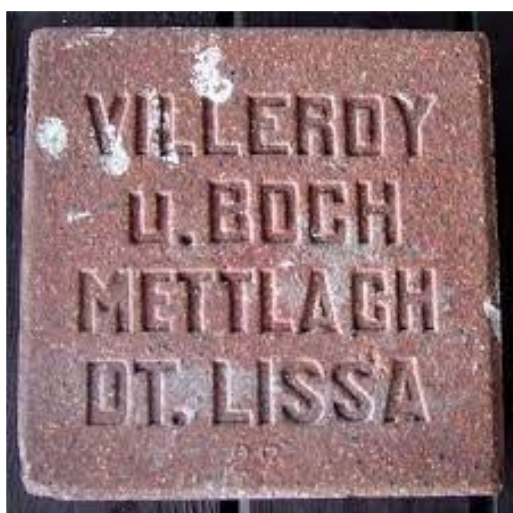
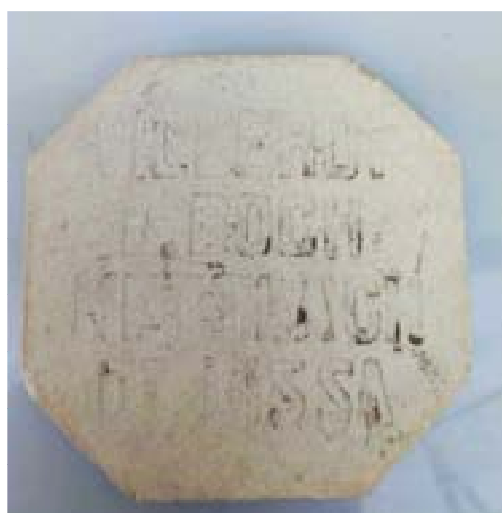
Fot. 21. Analogie. Opis producenta ze spodu podobnych płytek ceramicznych – źródła internetowe.

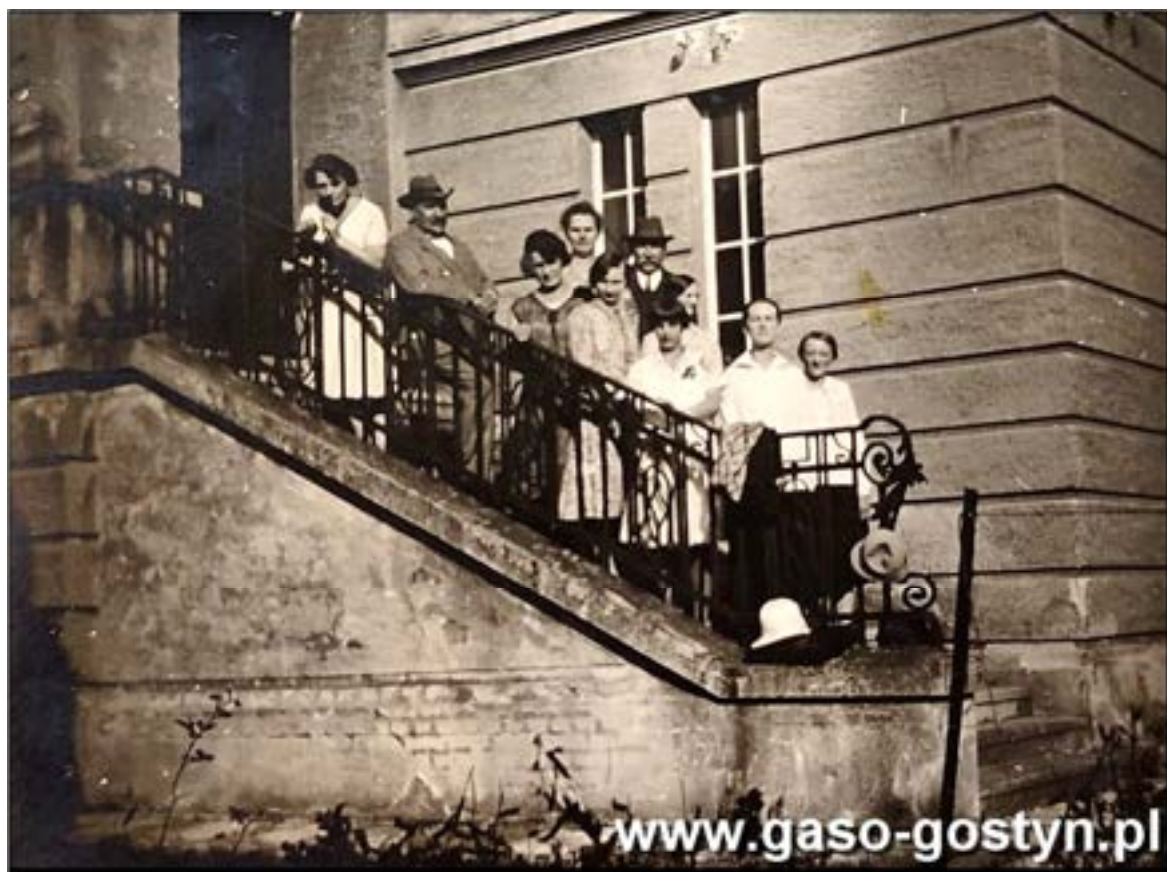
Fot. 31. Fotografia archiwalna, która potwierdza m.in. pierwotnie niżej ukształtowany teren przy budynku (o około 16÷30 cm – 1 i 2 stopnie zagłębione w gruncie); źródło: www.gaso-gostyn.pl – „1518. Członkinie Czytelni dla Kobiet z Gostynia przed Państwową Średnią Szkołą Rolniczą w Bojanowie (15 września 1929 roku)”

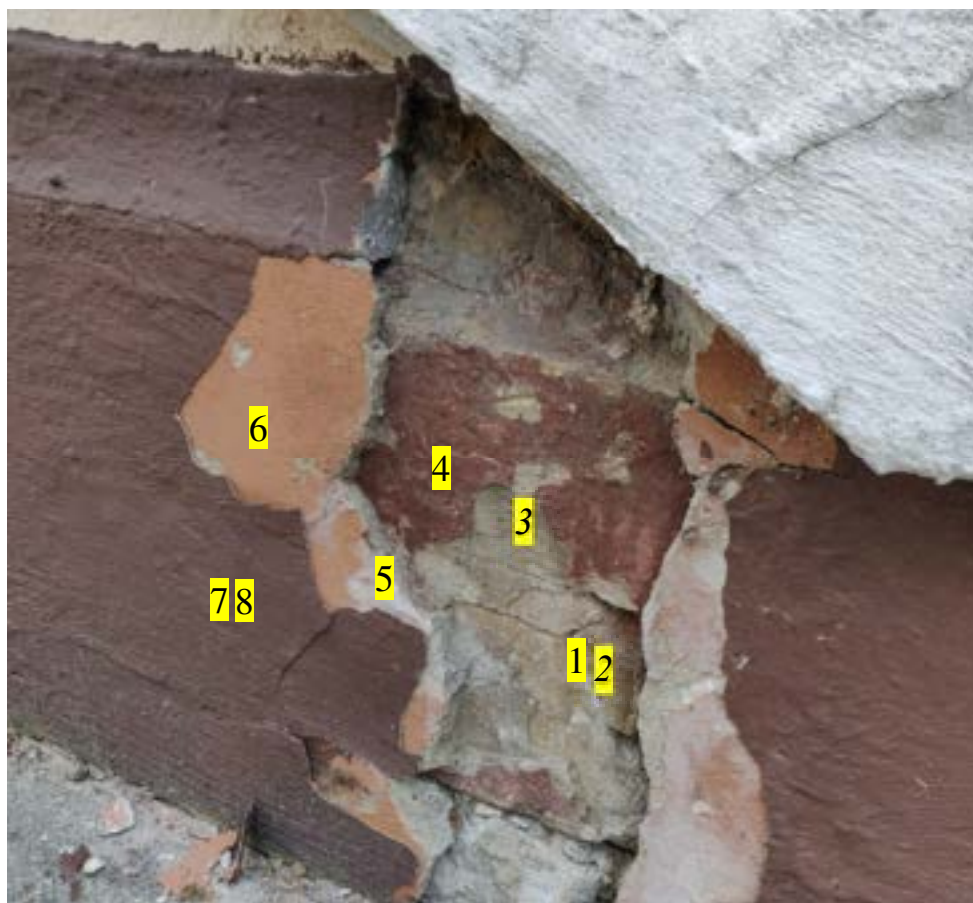
OBSERWACJE/WNIOSKI:

W wyniku badania zidentyfikowano najstarszy tynk i warstwę malarską w kolorze piaskowym, leżące na murze ceglany.
