Muzeum Powstania Warszawskiego' 44

- Inwentaryzacja stanu wystawy stałej

Inwentaryzacja

Założenia: poniższa inwentaryzacja dokumentuje stan wnętr Muzeum Powstania Warszawskiego w grudniu 2015 roku. Zawarty w niej spis jest sugestią napraw jakie powinny zostać przeprowadzone. Szczegółowy zakres napraw powinien zostać ustalony pomiędzy Muzeum a wykonawcą przed przystąpieniem do prac.

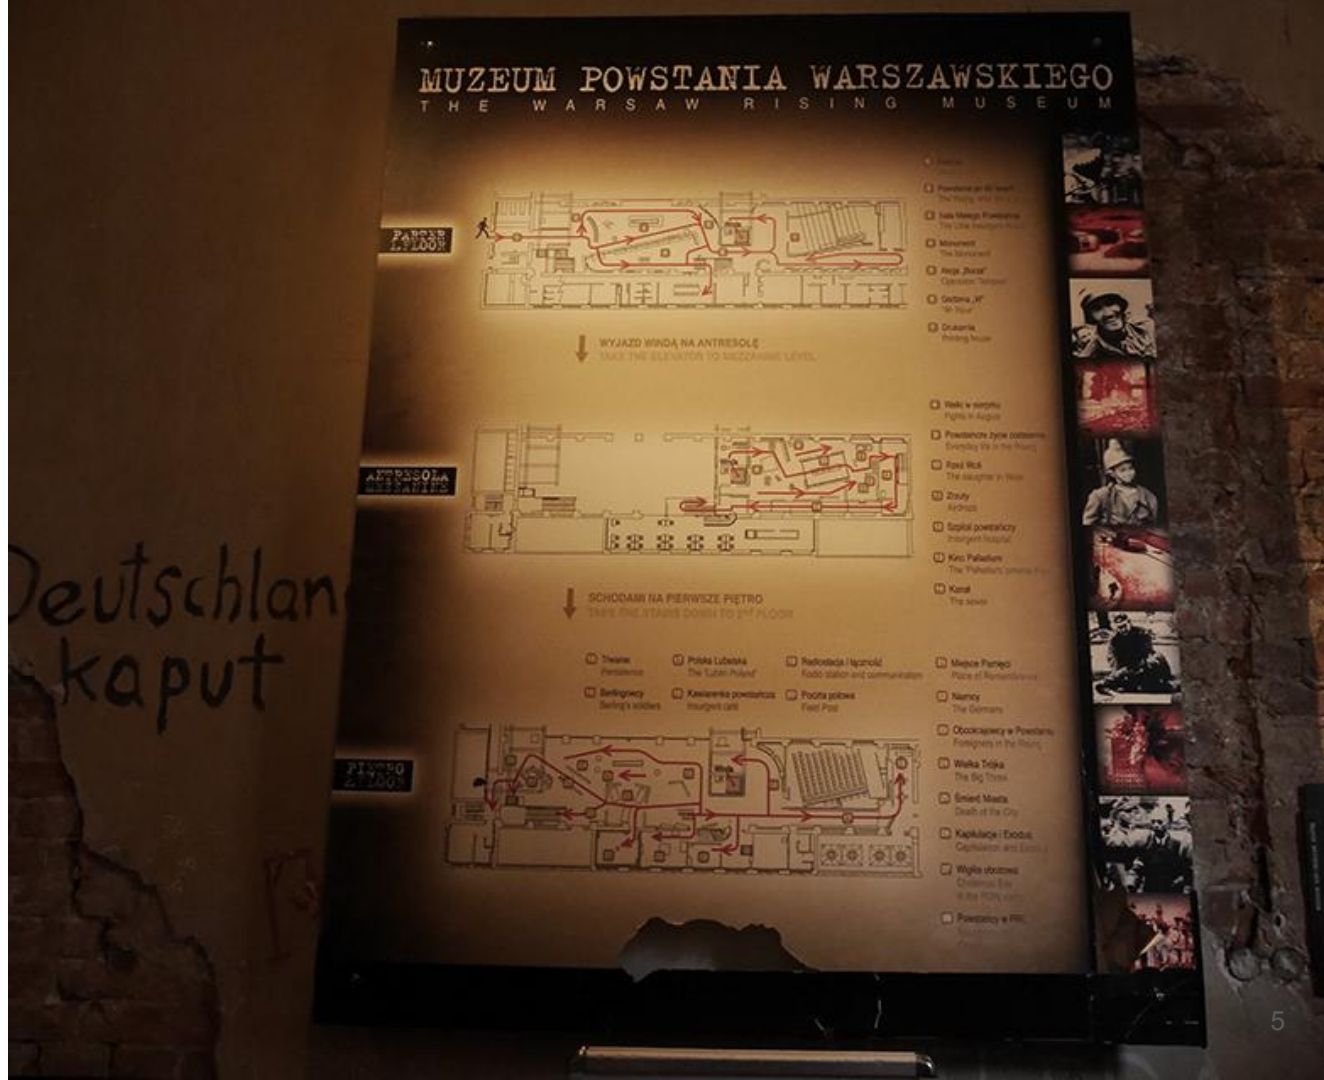
1. Duża tablica informacyjna po prawej stronie

(poprawa identyfikacji wizualnej)

Wymiana szkła na plexiglas wylewany o wymiarach 210 cm x 165 cm i grubości 5 mm.

Wymiana źródła światła na pasy LED. Łączna moc zależna od nowego oświetlenia w całym pomieszczeniu.

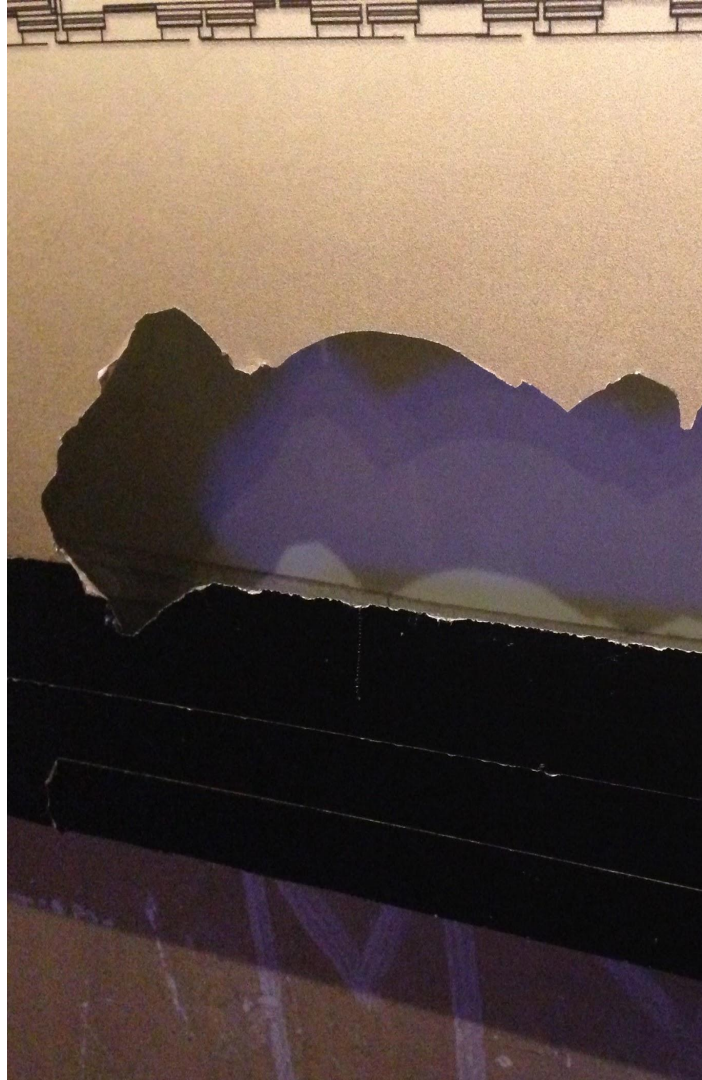
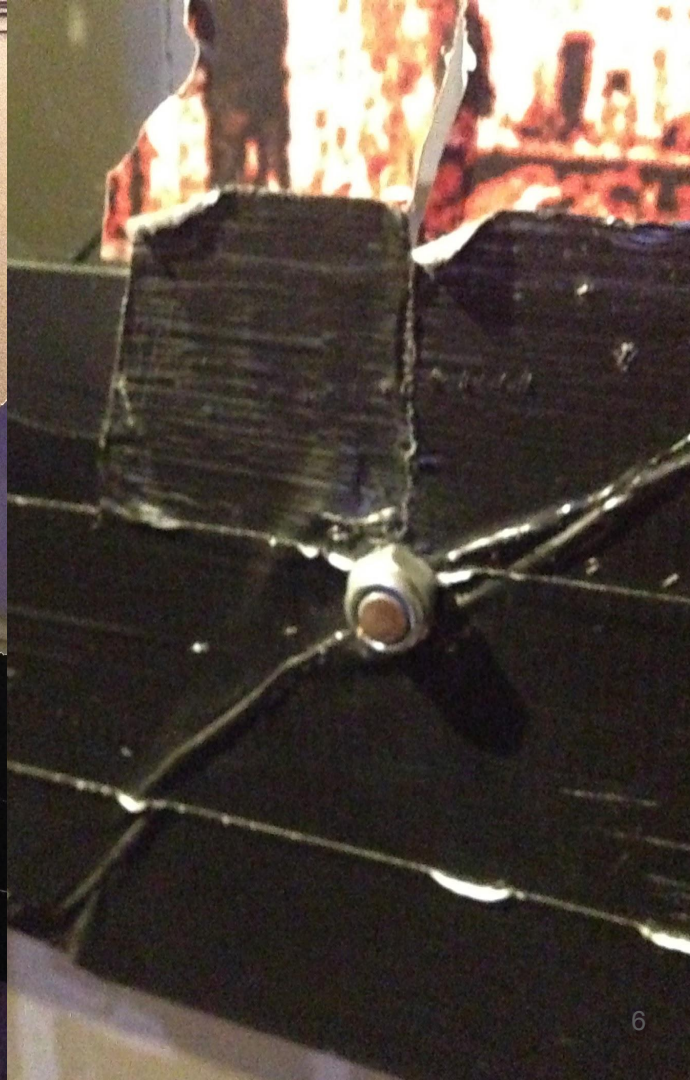
1.3. Treść wizualna

Nowy skład tekstu, odświeżenie grafiki, mapy, legendy, zaprojektowanie bardziej czytelnego i funkcjonalnego planu MPW; docelowy druk bezpośredni na plexiglasie lub nadruk na foli do podświetlenia (grafika o wymiarach 210 cm x 165 cm)

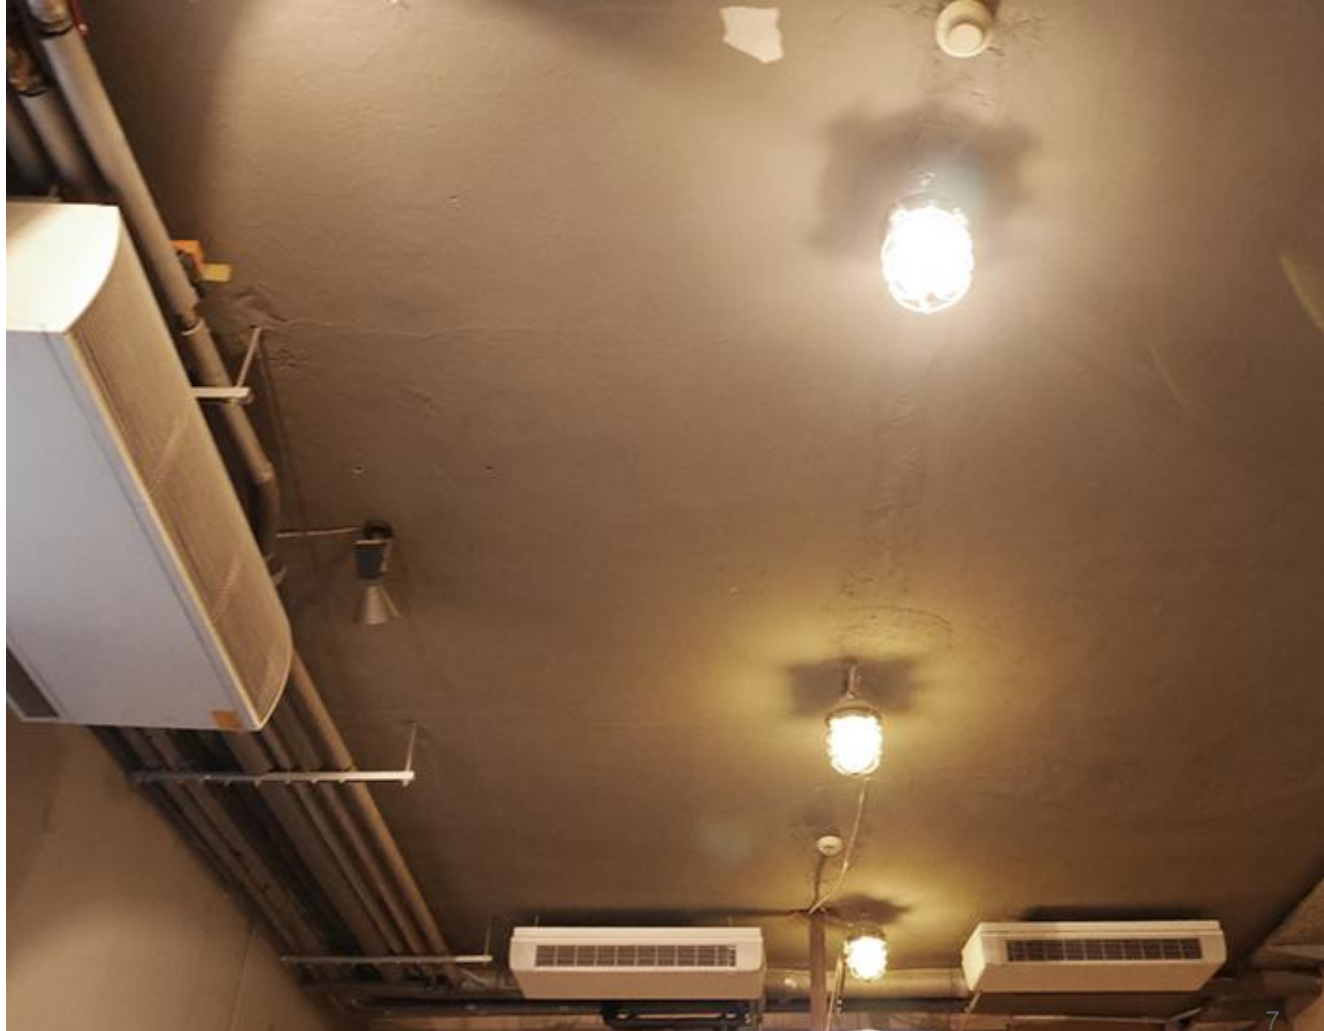
2. Sufit (poprawa wizualna wnętrza szatni, zakrycie górnej instalacji podsufitowej)

Ukrycie górnych instalacji poprzez zamontowanie podwieszanego sufitu systemowego o wymiarach 560 cm x 898 cm. Preferowany sufit rastrowy/kratkowy/industrialny z wbudowanymi oprawami albo oprawami technicznymi, stylizowanymi wypuszczonymi poniżej sufitu.

Ukrycie wentylatorów, w wkomponowanie ich w zabudowę

Doświetlenie pomieszczenia, wprowadzenie świetlówek (8 szt.) w zabudowę sufitu

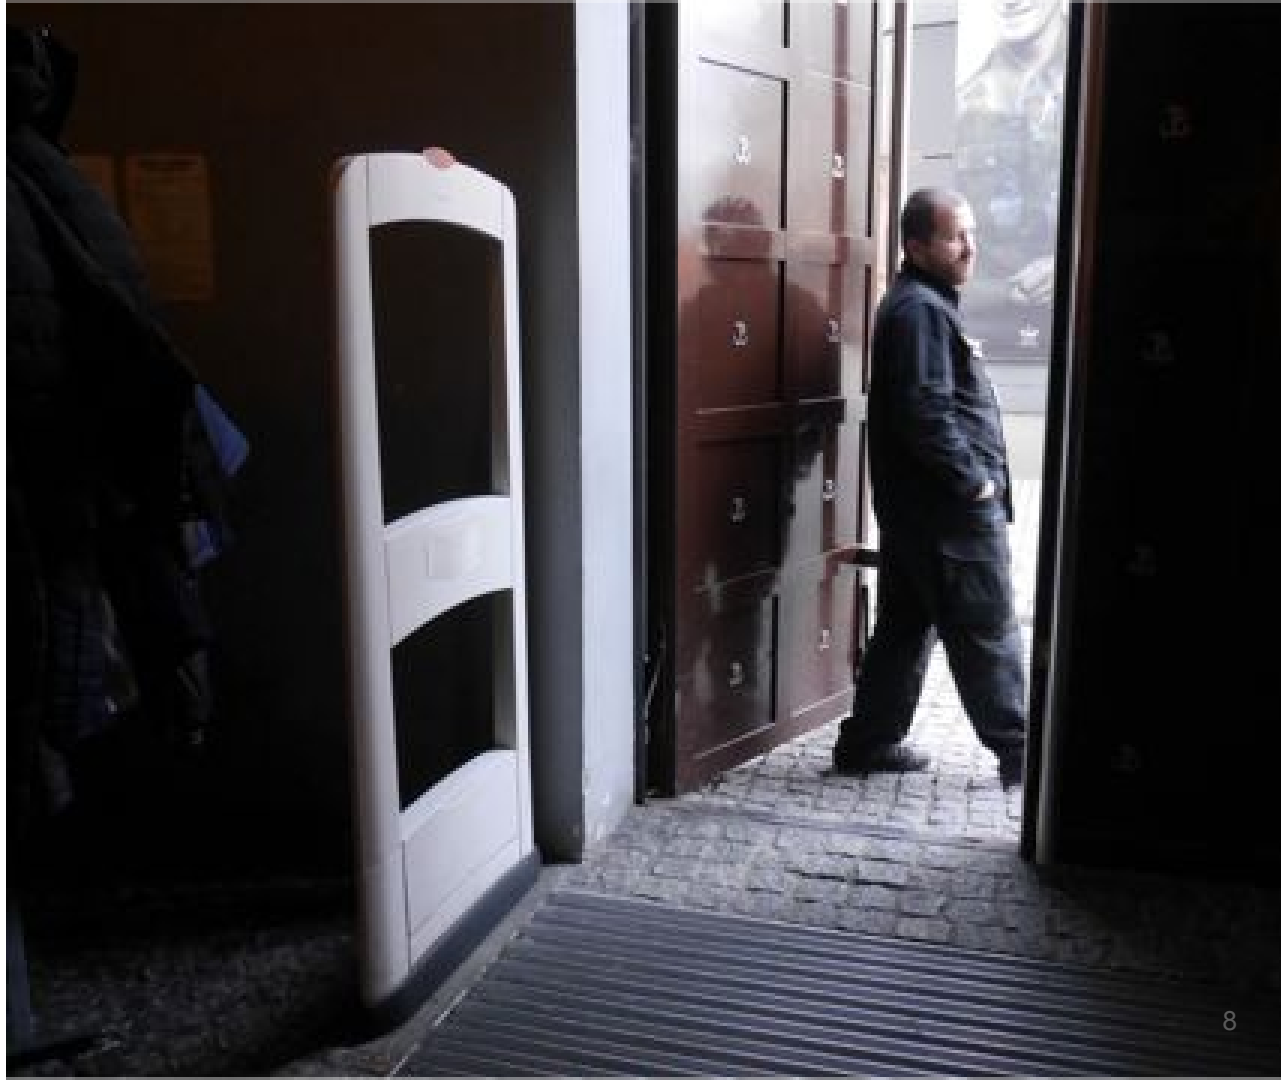
3. Drzwi wejściowe

(zabezpieczenie przed zniszczeniem
i zwiedzającymi)

Zabezpieczenie przed obijaniem się i niszczeniem
krawędzi ściany; proponowanie obicie blachą
narożników do wysokości bramek, obłożenie
blachą nierdzewną lub blachą czarną malowaną
proszkowo (o wymiarach 10 cm x 10 cm x 150 cm,
dwie sztuki)

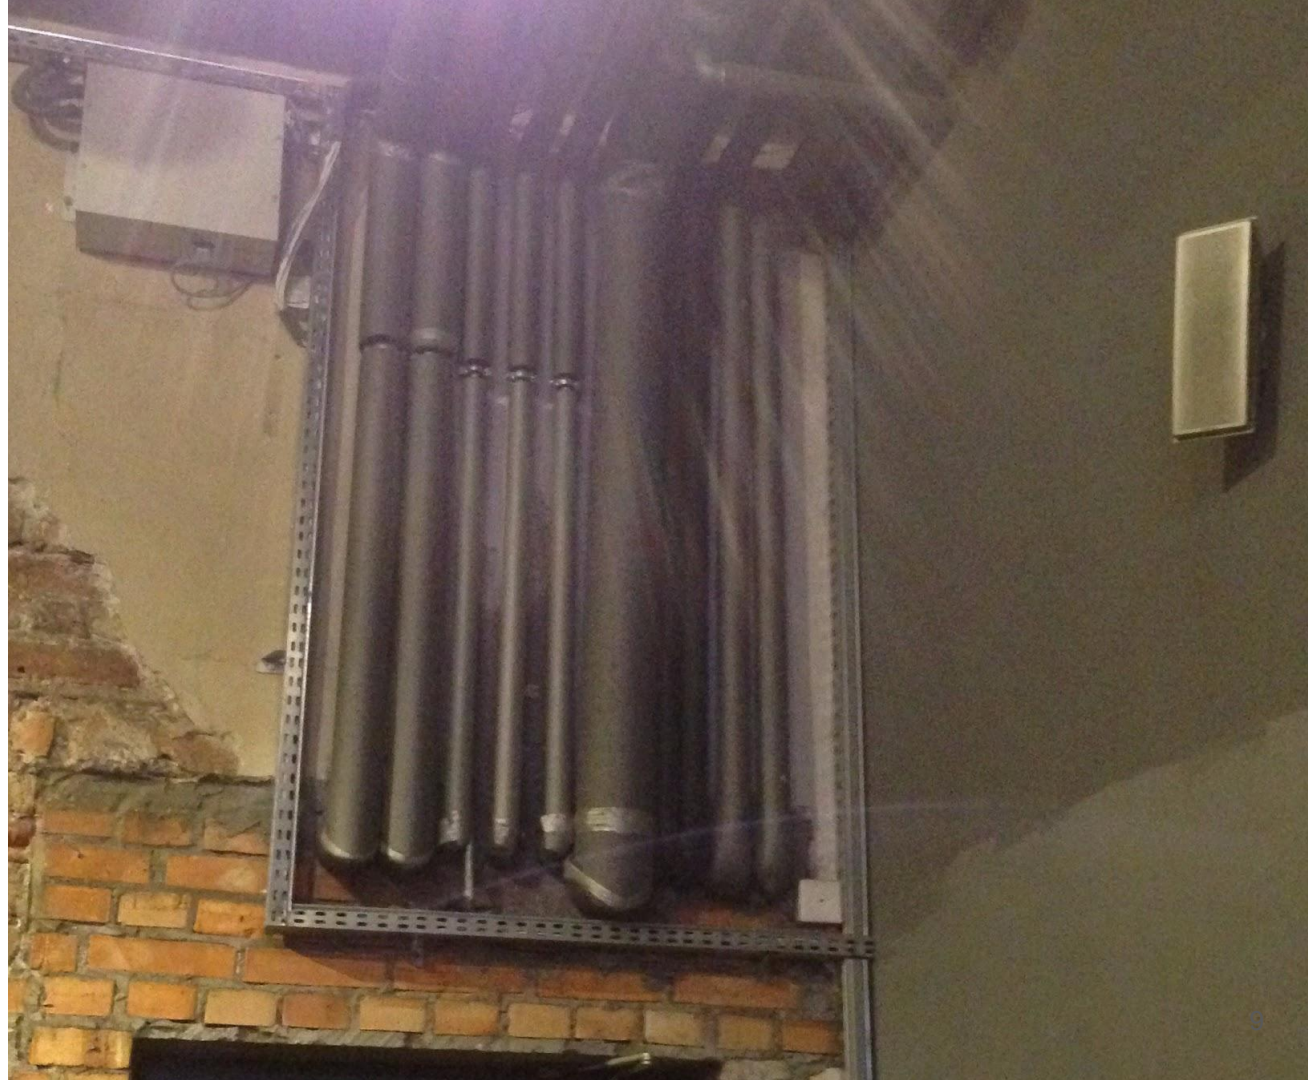
**4. Instalacja wodociągowa po prawej
stronie od wejścia**
(poprawa poprawa wizualna wnętrza szatni)

Zabudowa GK istniejących rur
(o wymiarach 115 cm x 182 cm),

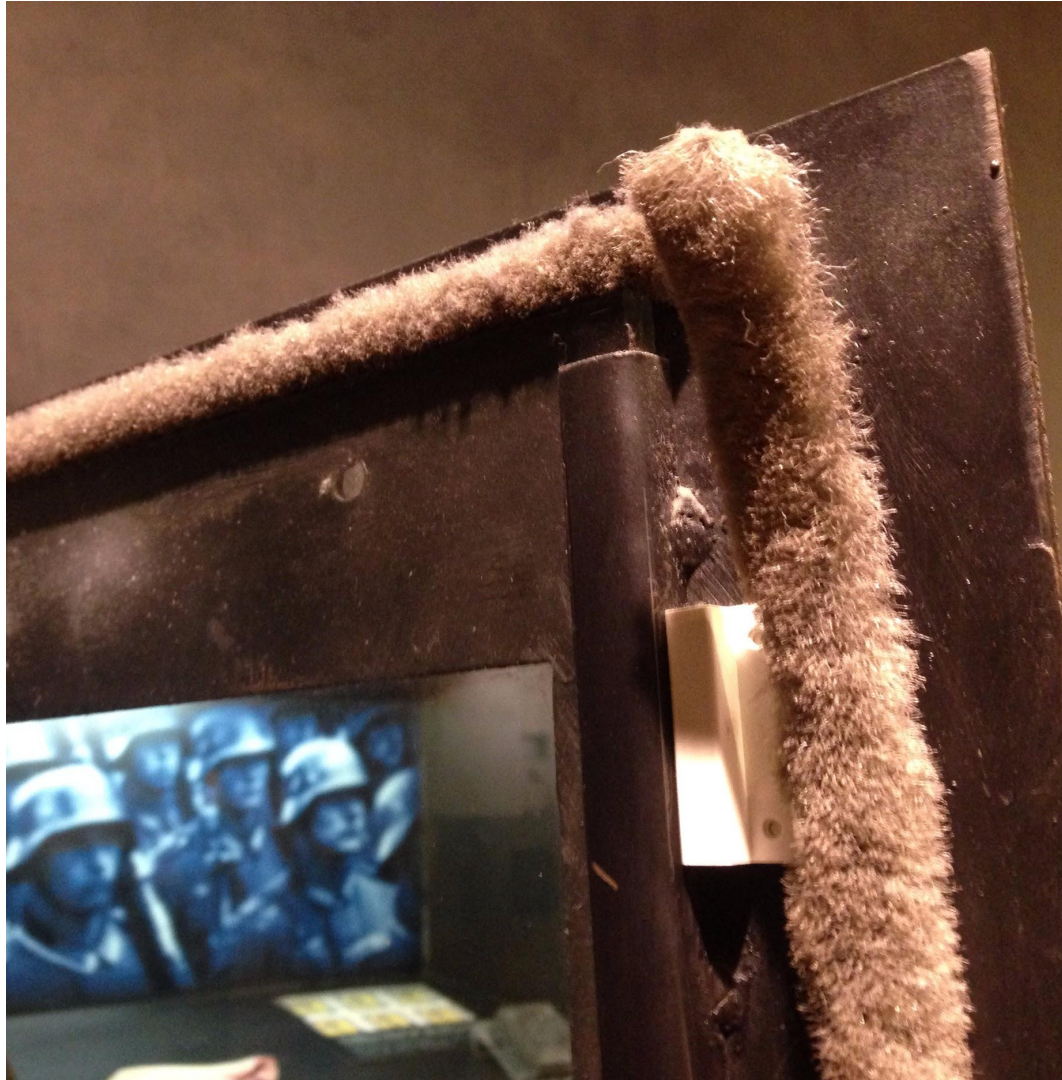
6.3. Otwieranie

Wymiana pojedynczych zamków na zamki z rygłem trzypunktowym zamykającymi jednocześnie górę, środek i dół drzwi (eliminacja wykręcania śruby).

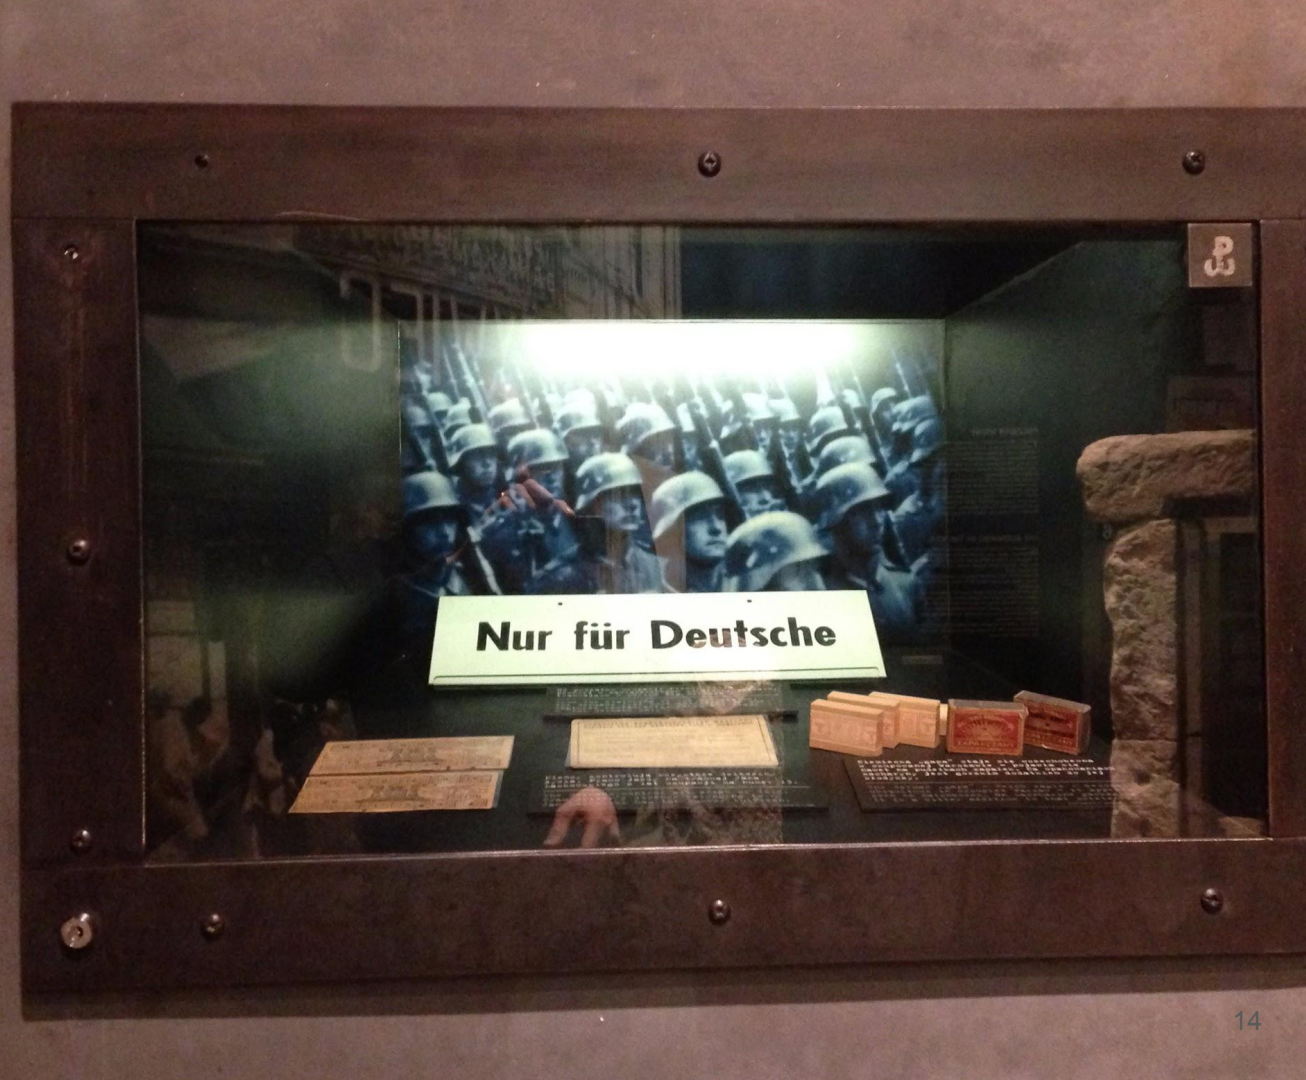
Grafiki stanowiące tło gablot są nie dopasowane do wymiarów gabloty (za małe), należałoby wykonać je jeszcze raz. Powinno to znacząco poprawić szczelność gablot i zmniejszyć zakurzenie eksponatów.

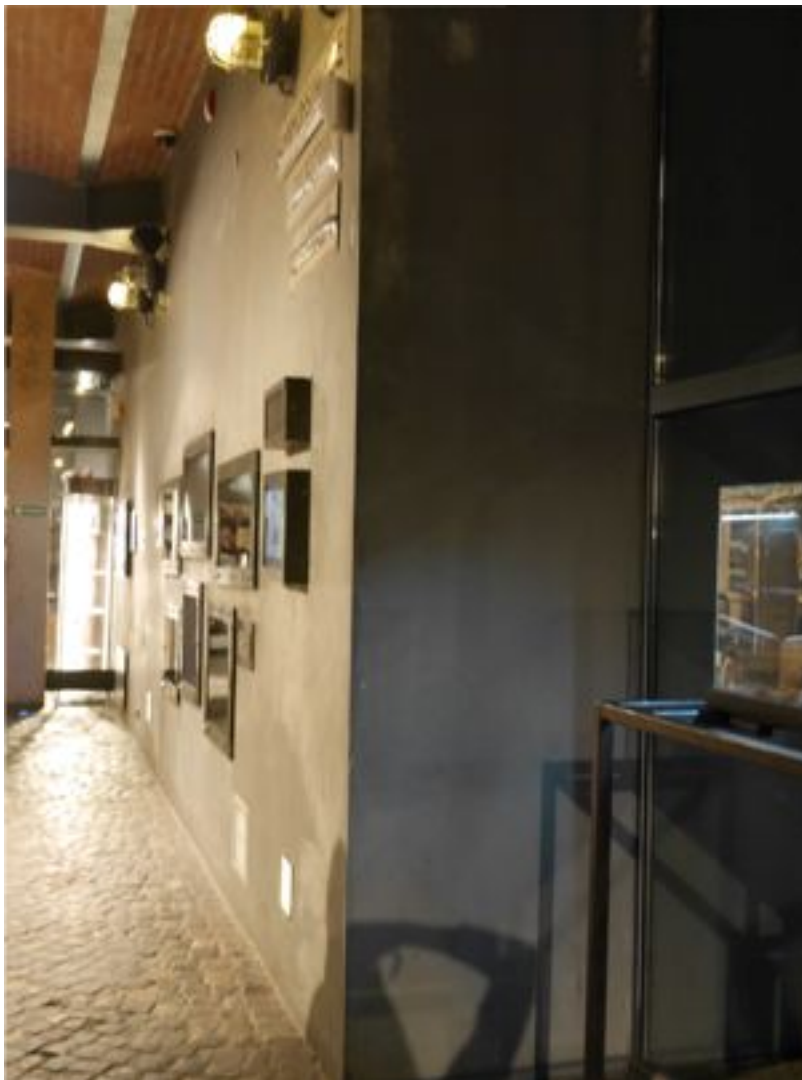
6.5. Ściany nośne gablot

chwiejność, od zewnątrz spękania na łączeniach płyt, brak stabilnego wsparcia dla gablot, odpadający tynk

Proponowane wzmocnienie od wewnątrz poprzez stworzenie nowej konstrukcji, dodatkowe tynkowanie materiałami elastycznymi, szpachlowanie oraz malowanie. Pełna ocena napraw możliwa po demontażu części ściany i ocenie konstrukcji wewnętrznej.

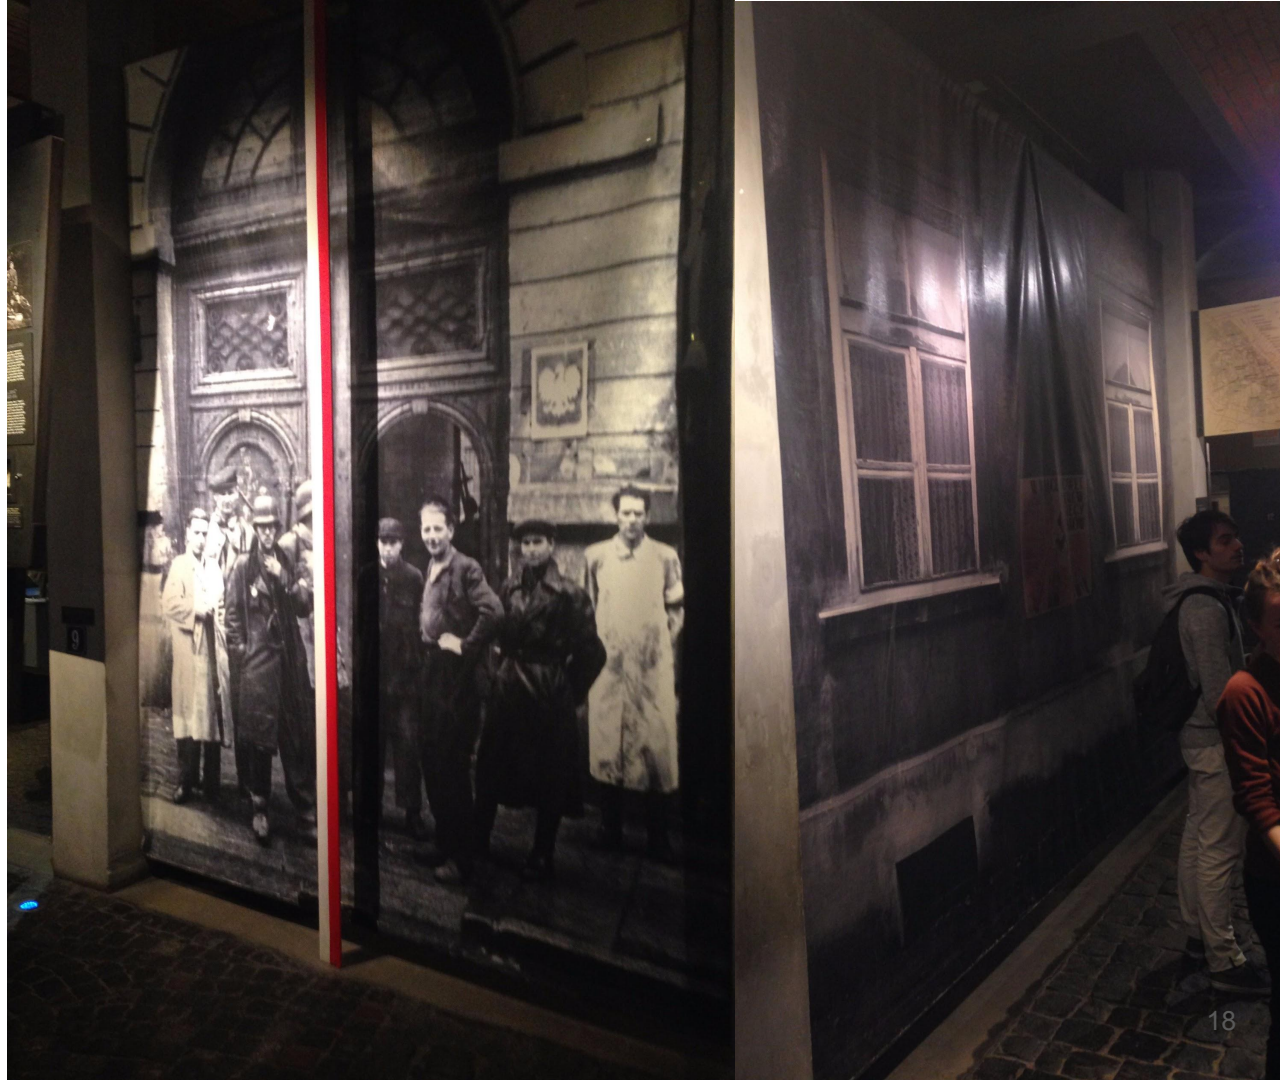
8. Siatki mesh ze zdjęciami wokół windy

Słaba widoczność prezentowanych treści,
zniszczony nośnik

Wymiana starych, zniszczonych nadruków
na nowe, pozostanie przy siatce mesh,
ale o mniejszej ziarnistości, wprowadzenie belki
u góry i obciążenia na dole, w celu naciągnięcia
wydruków.

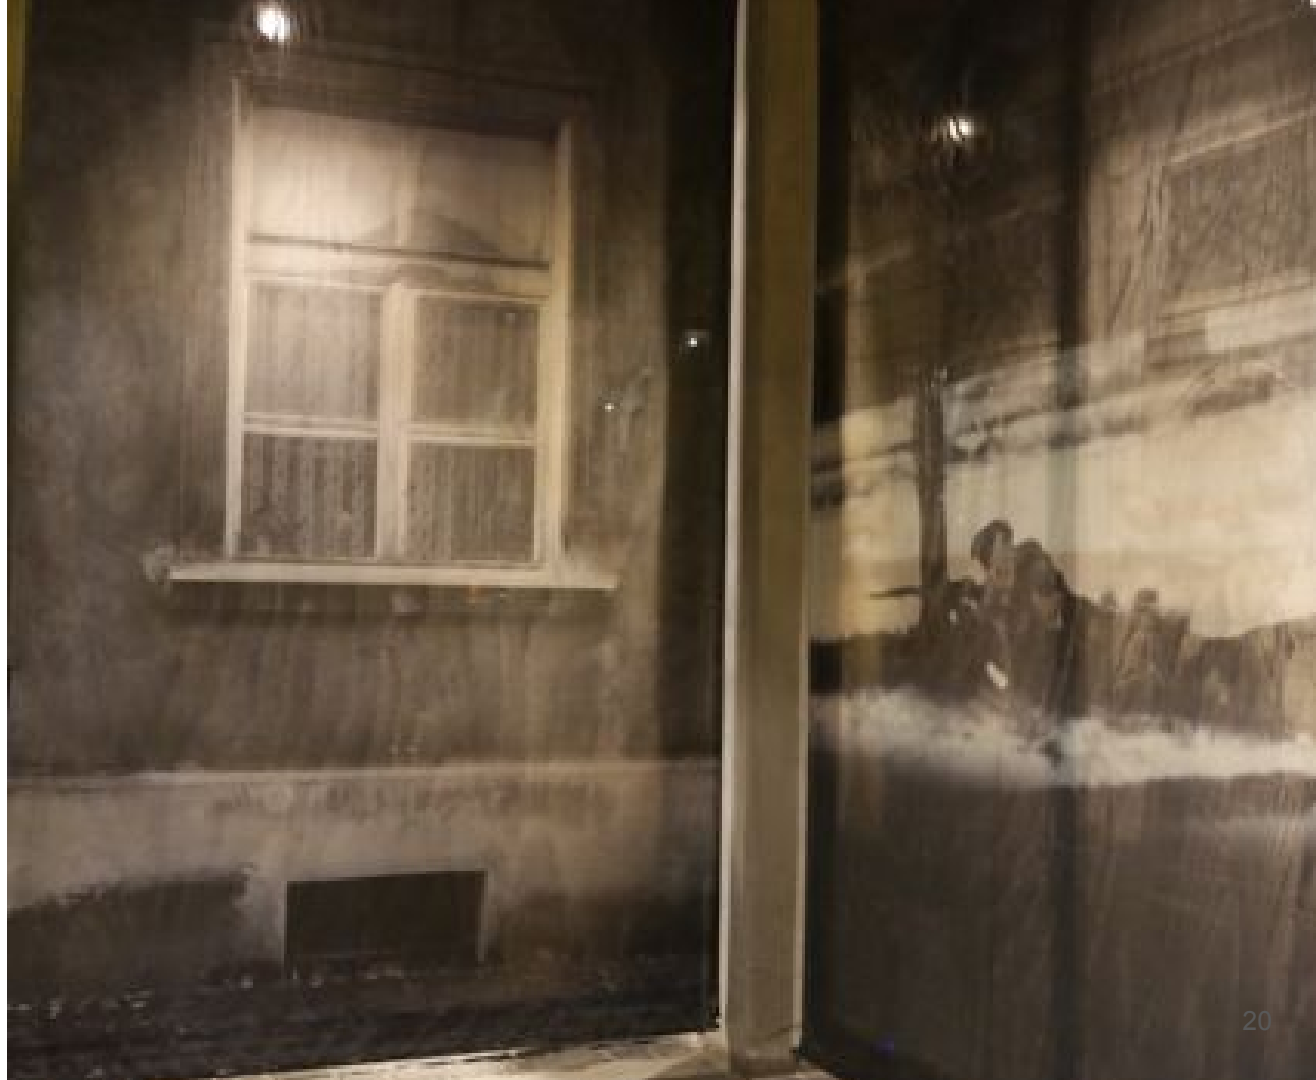
8.3. Mesh od strony windy ***

Słaba widoczność prezentowanych treści,
zniszczony nośnik

Wymiana zestarzałego wydruku na nowy
z mniejszą ziarnistością o wymiarach 230 x 300 cm
(x2 sztuki)

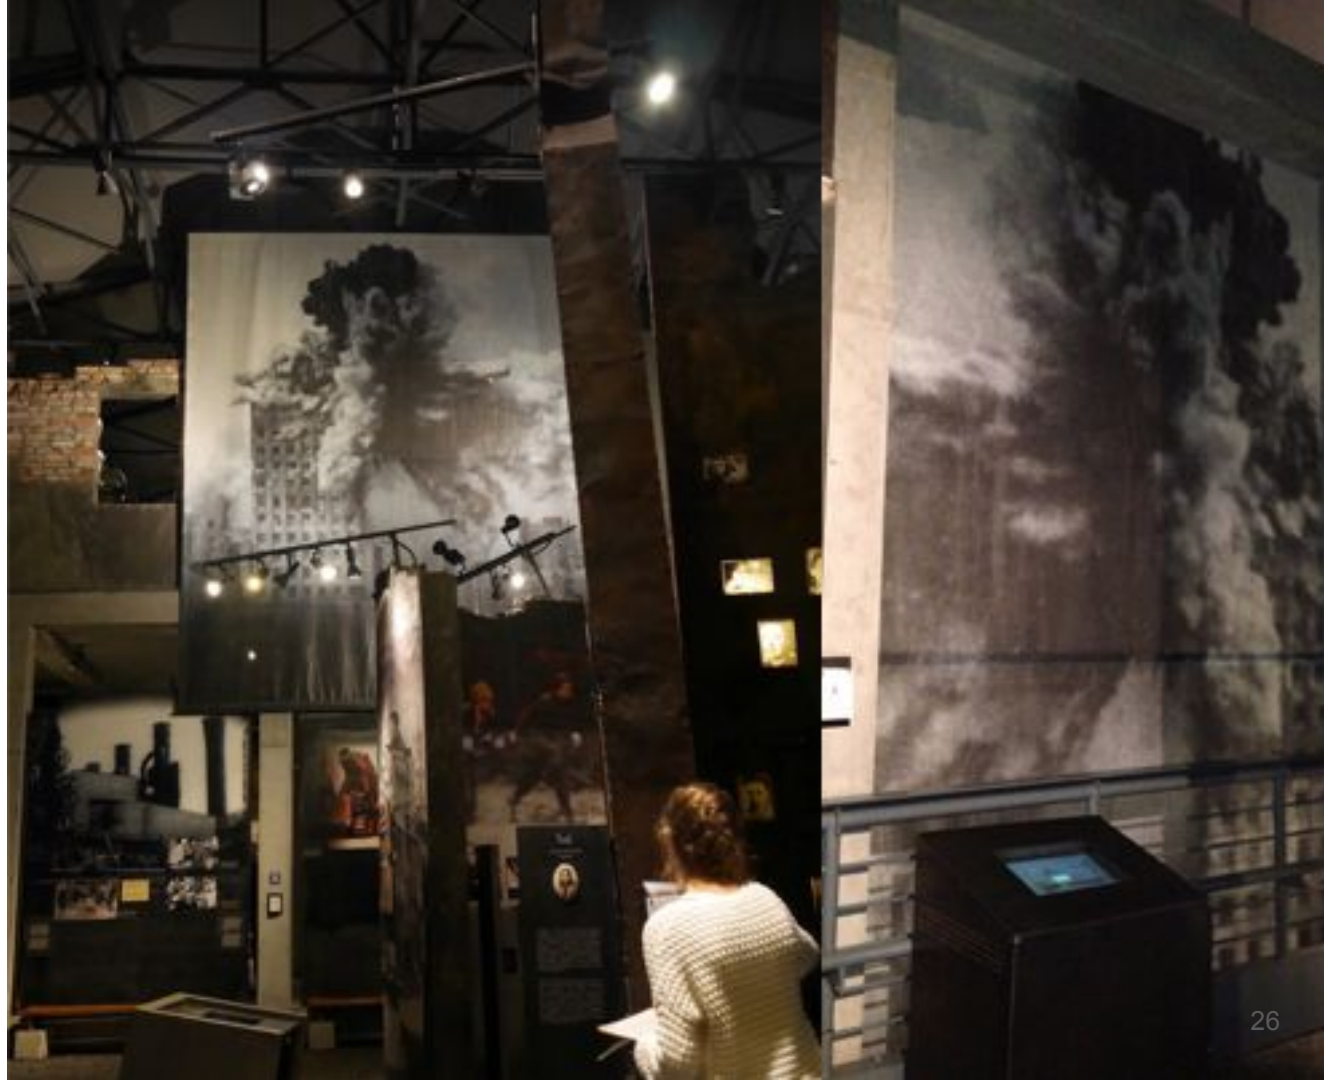
12. Siatka z nadrukiem w oknie na wprost wyjścia z windy (poprawienie wyglądu prezentowanych treści)

Przenikanie jednej grafiki przez drugą przez podświetlenie z ekspozycji z pierwszego piętra, zły stan banerów, popalowane

Przebijanie światła: wprowadzenie nieprzeźiernej tkaniny między dwa istniejące nadruki (nie eliminuje problemu złego stanu wydruków) lub wydrukowanie ich na nowo (blockout i mesh)

Poprawa jakości. Wymaga ponownego ustawienia istniejących lamp.

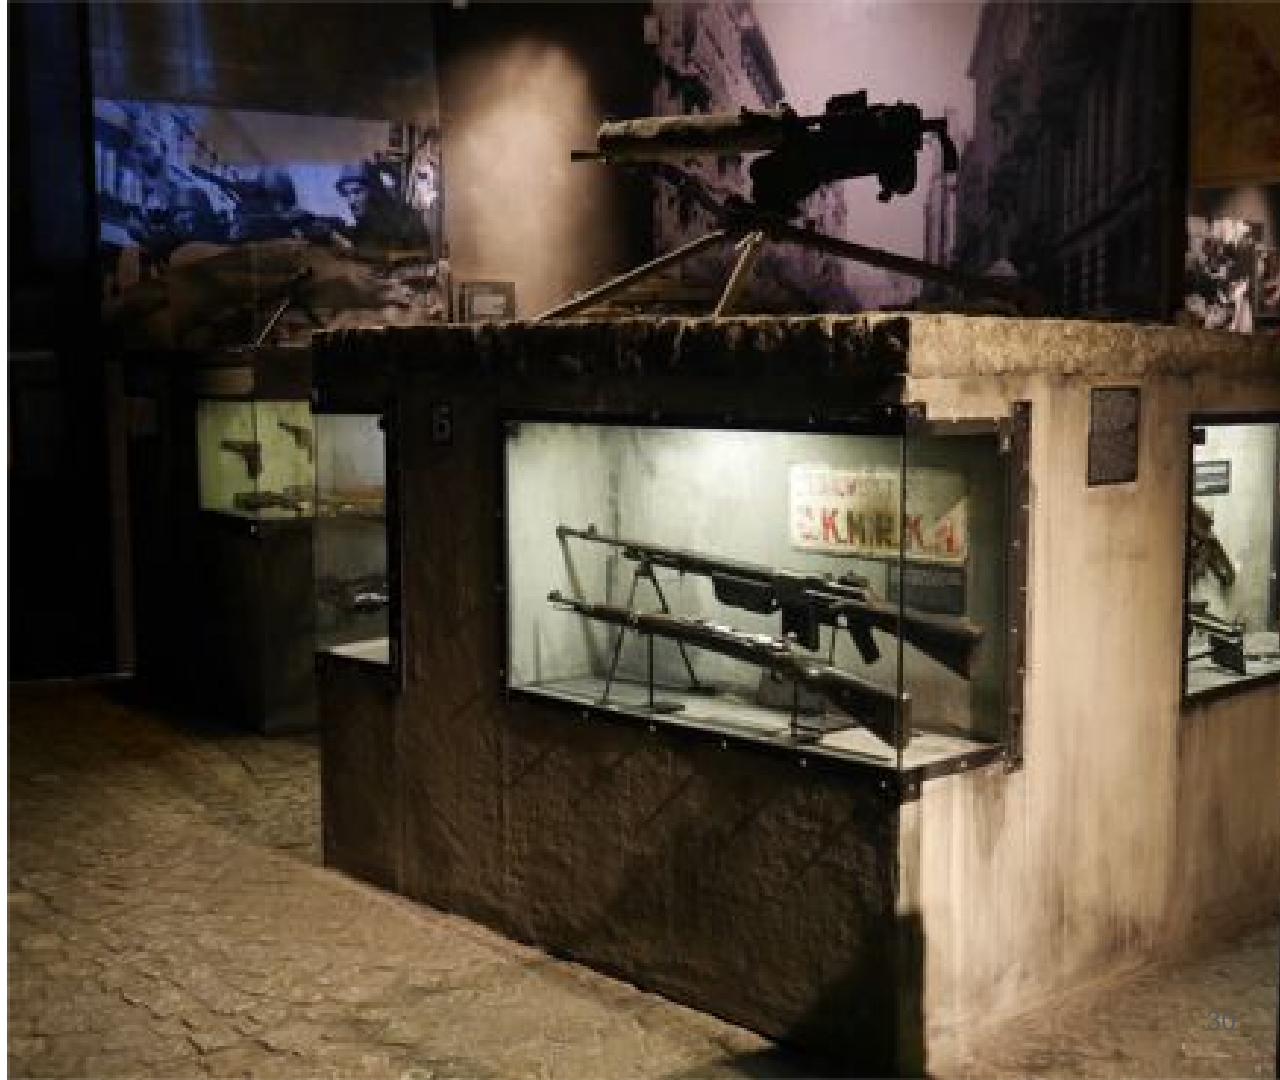
15. Duża gablota z kostką granitową

- Gabloty noszą silne ślady zużycia
- Liczne uszkodzenia tynku oraz przetarcia
- Sposób wykonania witryn niepraktyczny, utrudniony dostęp, brak szczelności.
- Zastosowana konstrukcja jest zbyt słaba aby utrzymać ciężar kostki granitowej.

Zaprojektowanie i wykonanie gablot opartych na wewnętrznej konstrukcji stalowej oraz zaprojektowanie i wykonanie wymiennych modułów witryn które byłyby w przyszłości łatwiej dostępne oraz lepiej poddawałyby się serwisowaniu i konserwacji. Wprowadzenie rozwiązania cokołu lepiej zabezpieczającego przed uszkodzeniami mechanicznymi (kopnięcia, sprzątnięcie).

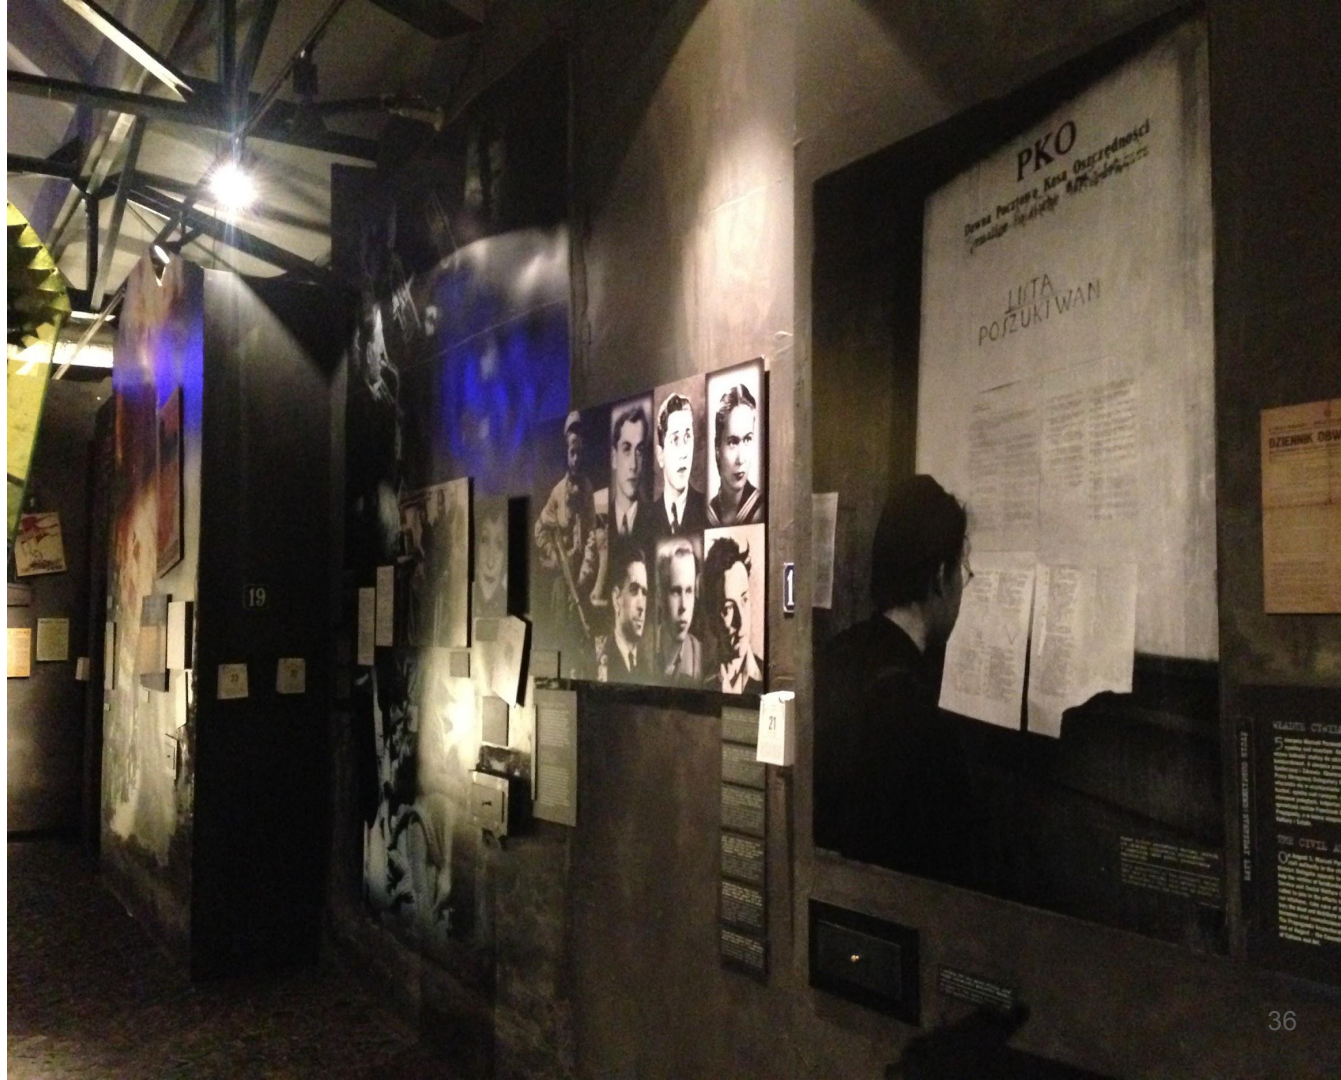
18. Ściana ze zdjęciami przy Gęsiówce (prawa strona od namiotu filcowego)

Wymiana całej zawartości ścianki ze względu na pofalowanie się i odklejanie obecnych wydruków.

Fotografie naścienne (ok 4 sztuki): nowy wydruk planszy ze zdjęciami na płycie dibond lub spienione pcv wkomponowane w ścianę z wygubioną krawędzią w elastycznym tynku (odtworzenie stanu istniejącego)

Fotografie na dystansach (ok 62 sztuki): nowy wydruk planszy ze zdjęciami na płycie dibond przytwierdzonej na dystansach

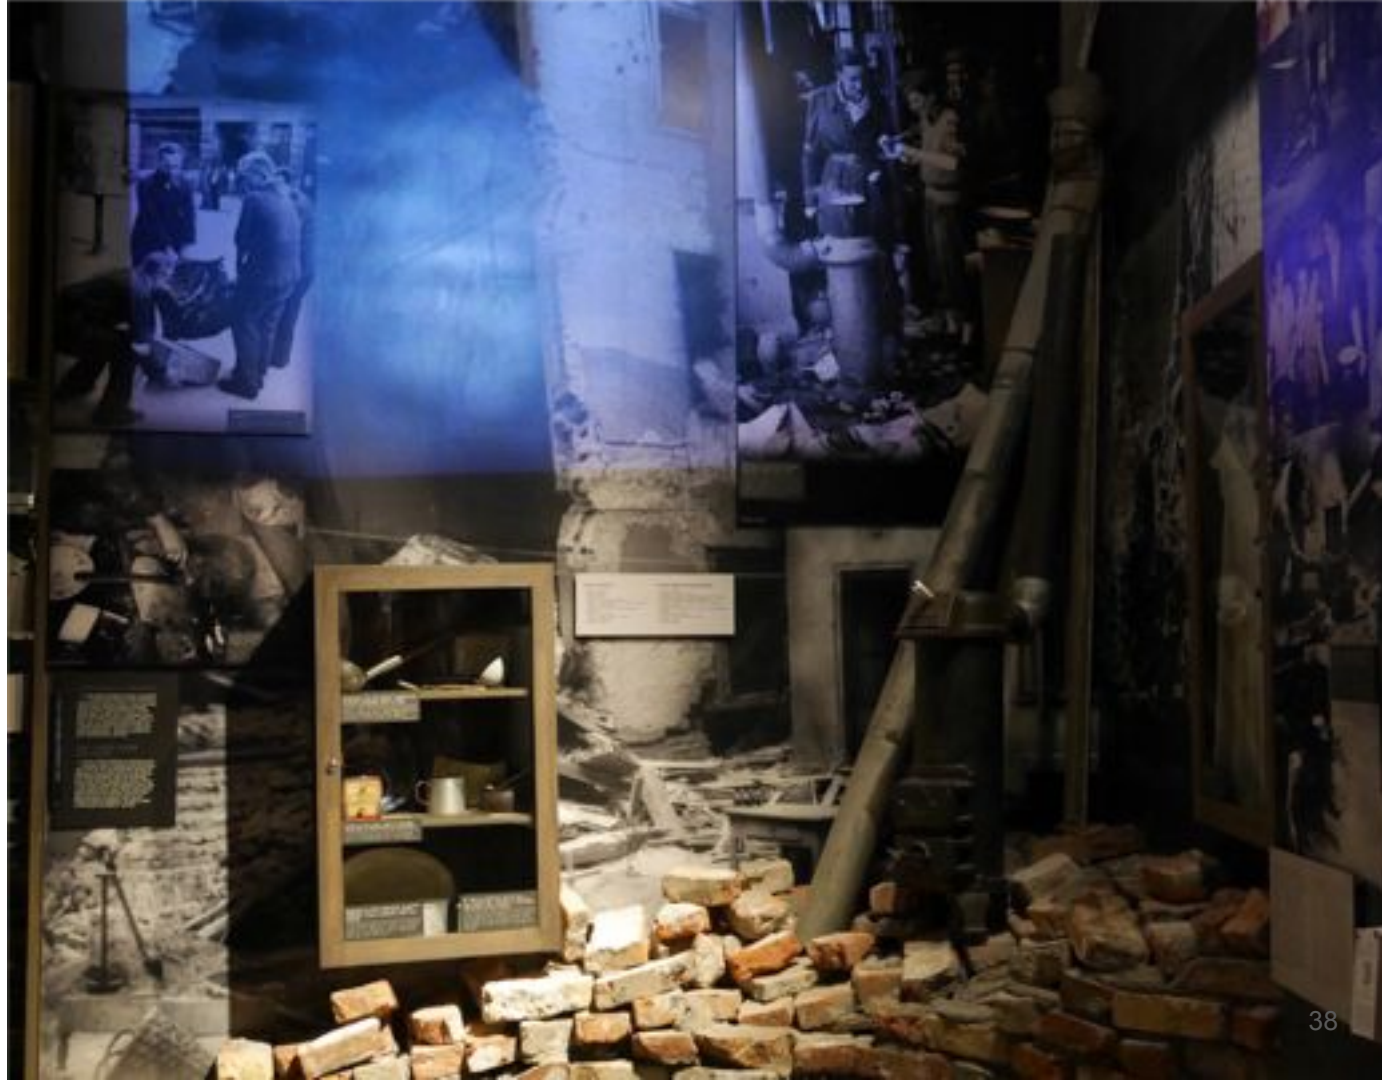
19.1. Oświetlenie

Regulacja źródeł światła, które oślepia;
demontaż dwóch żarówek oraz opravek

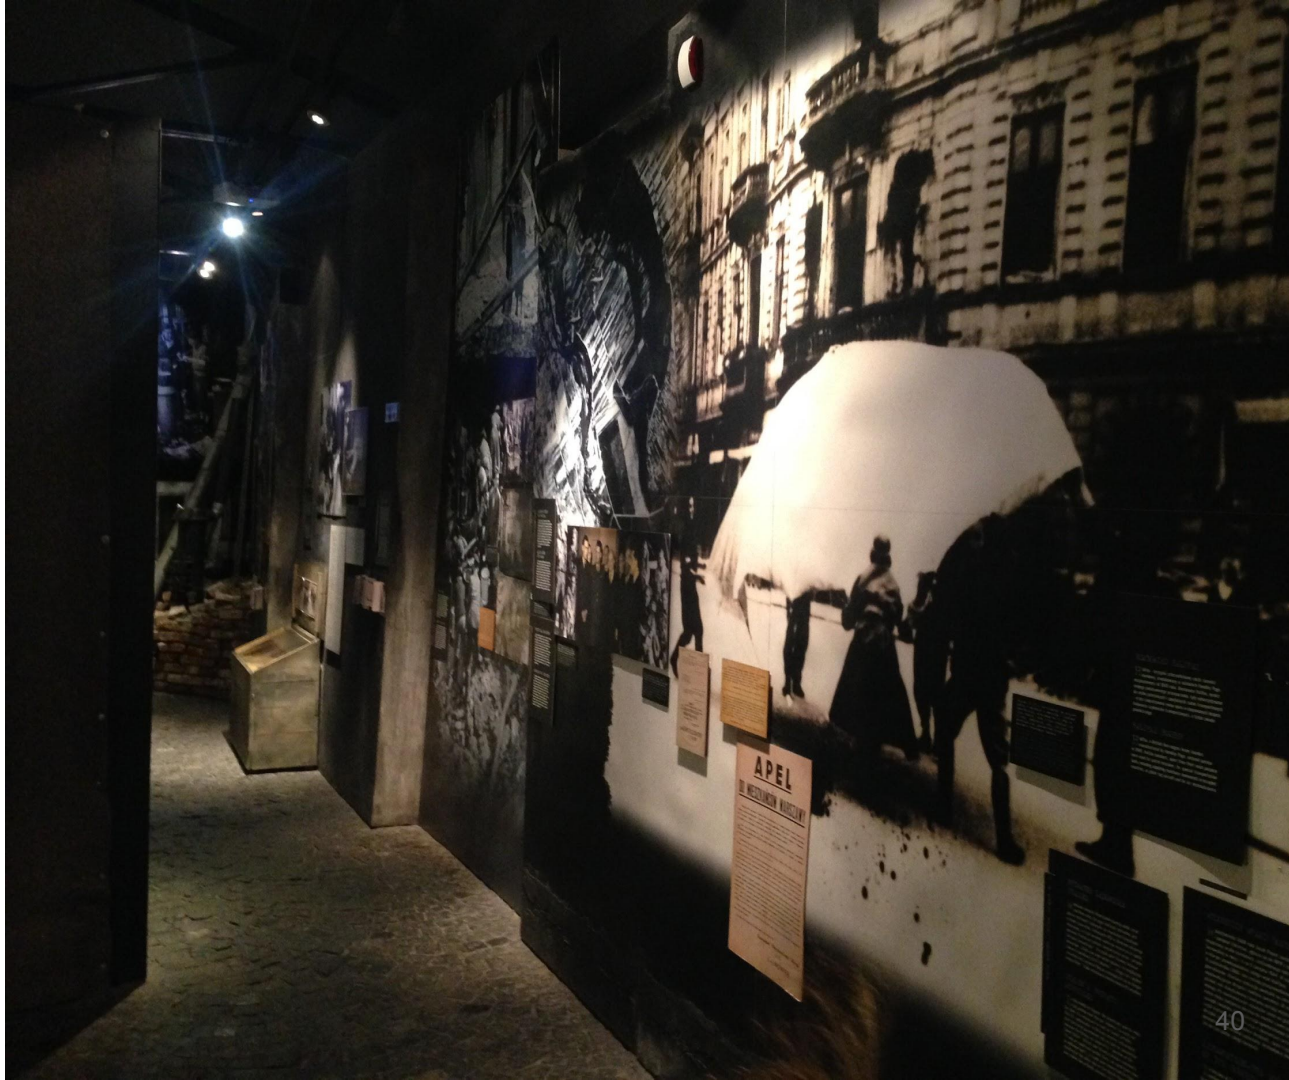
20. Ściana na lewo od kuchni

Wymiana całej zawartości ścianki ze względu na pofalowanie się i odklejanie obecnych wydruków.

Fotografie naścienne (ok 4 sztuki): nowy wydruk planszy ze zdjęciami na płycie dibond lub spienione pcv wkomponowane w ścianę z wygubioną krawędzią w elastycznym tynku (odtworzenie stanu istniejącego)

Fotografie na dystansach (ok 62 sztuki): nowy wydruk planszy ze zdjęciami na płycie dibond przytwierdzonej na dystansach
