Muzeum Powstania Warszawskiego' 44

- Inwentaryzacja stanu wystawy stałej

Inwentaryzacja

Założenia: poniższa inwentaryzacja dokumentuje stan wnętr Muzeum Powstania Warszawskiego w grudniu 2015 roku. Zawarty w niej spis jest sugestią napraw jakie powinny zostać przeprowadzone. Szczegółowy zakres napraw powinien zostać ustalony pomiędzy Muzeum a wykonawcą przed przystąpieniem do prac.

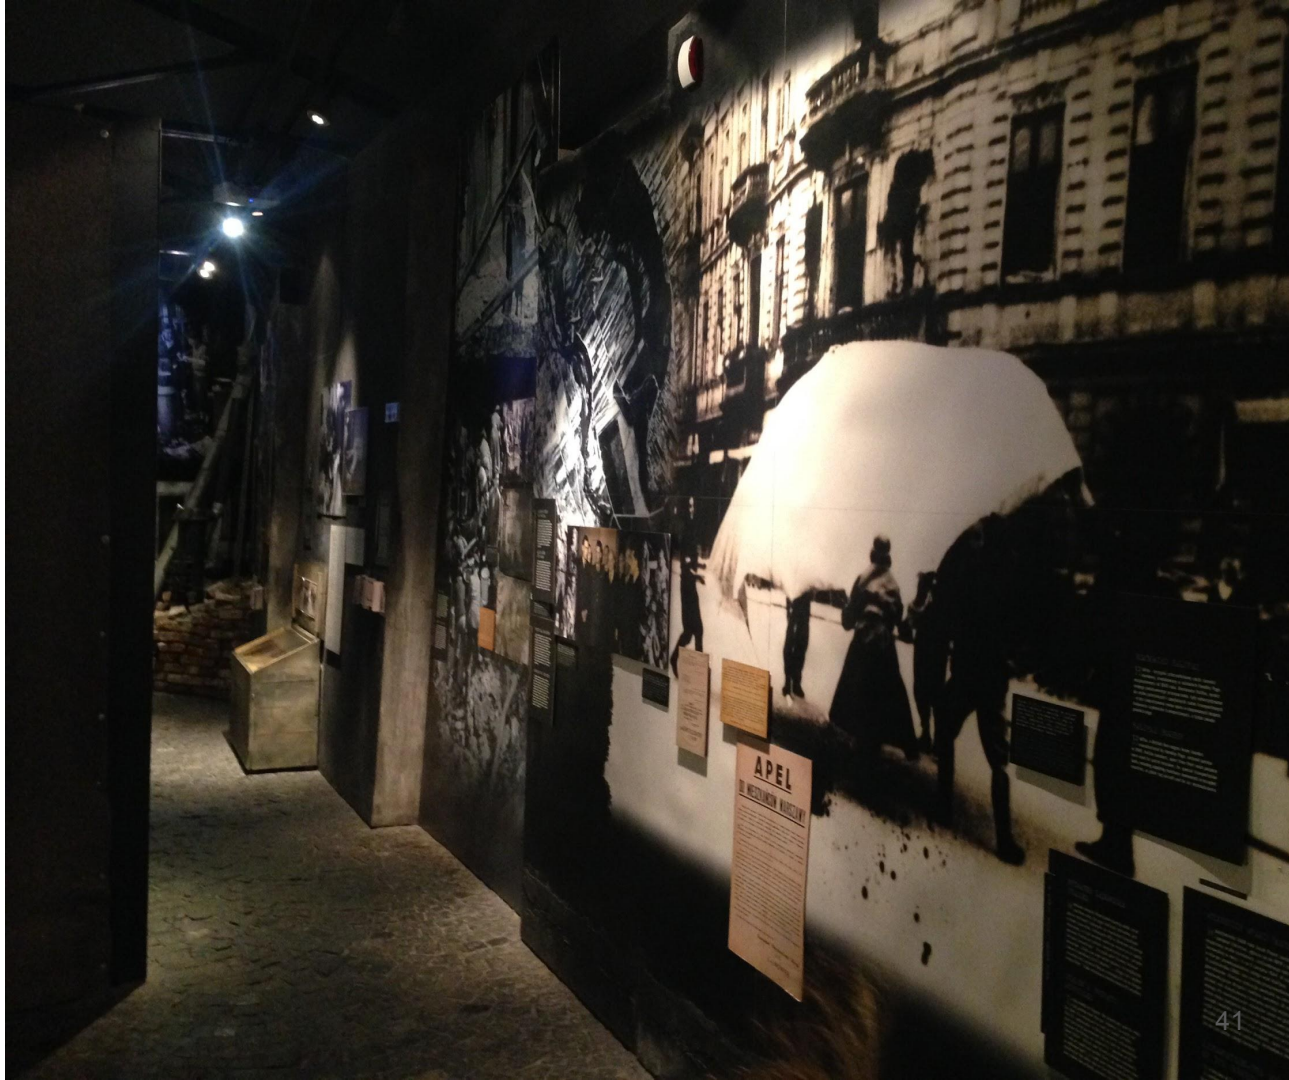
21. Ściana na prawo od kuchni

Wymiana całej zawartości ścianki ze względu na pofalowanie się i odklejanie obecnych wydruków.

Fotografie naścienne (ok 4 sztuki): nowy wydruk planszy ze zdjęciami na płycie dibond lub spienione pcv wkomponowane w ścianę z wygubioną krawędzią w elastycznym tynku (odtworzenie stanu istniejącego)

Fotografie na dystansach (ok 62 sztuki): nowy wydruk planszy ze zdjęciami na płycie dibond przytwierdzonej na dystansach

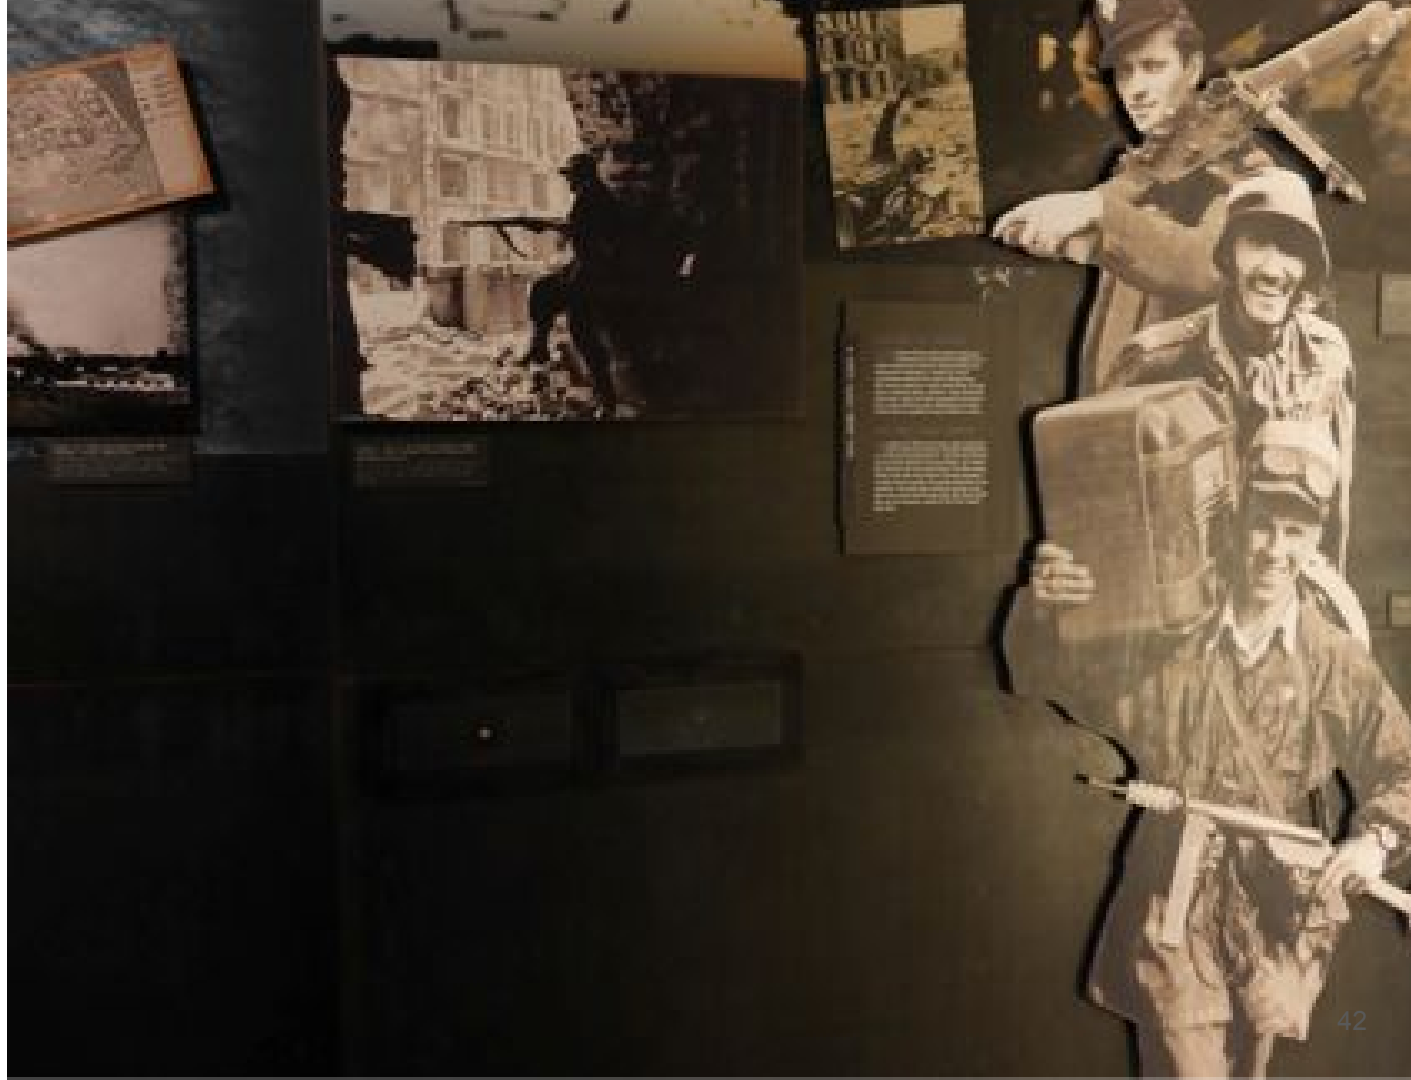
22. Ściana na lewo od Gęsiówki (prawa ściana zewnętrzna namiotu z filcu)

Wymiana całej zawartości ścianki ze względu na pofalowanie się i odklejanie obecnych wydruków.

Fotografie naścienne (ok 4 sztuki): nowy wydruk planszy ze zdjęciami na płycie dibond lub spienione pcv wkomponowane w ścianę z wygubioną krawędzią w elastycznym tynku (odtworzenie stanu istniejącego)

Fotografie na dystansach (ok 62 sztuki): nowy wydruk planszy ze zdjęciami na płycie dibond przytwierdzonej na dystansach

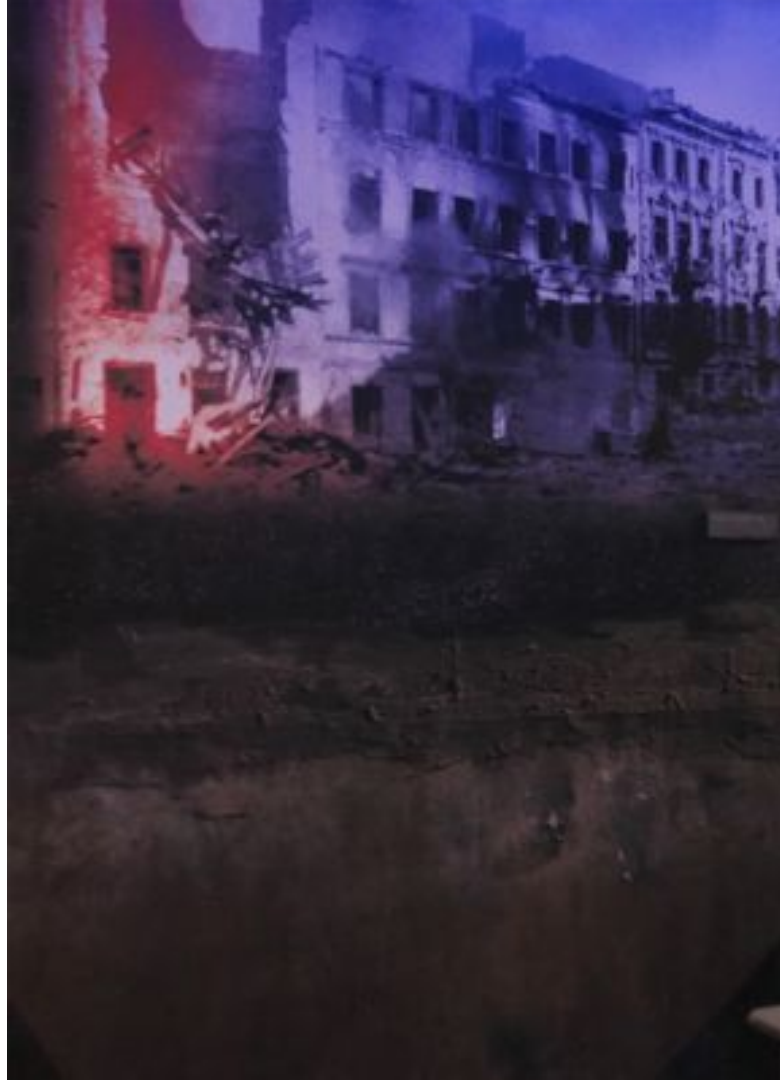
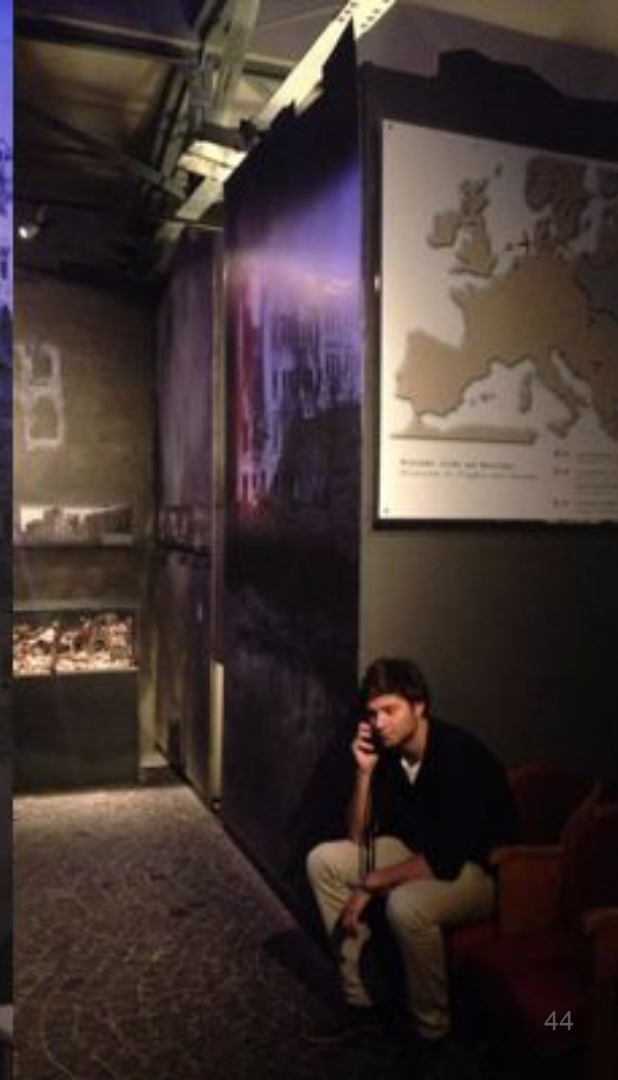
24.1. Ściana

Odnowienie powierzchni nośnej dla wydruków,
tynkowanie, szpachlowanie
i malowanie ściany o wymiarach 263 x 340 cm)

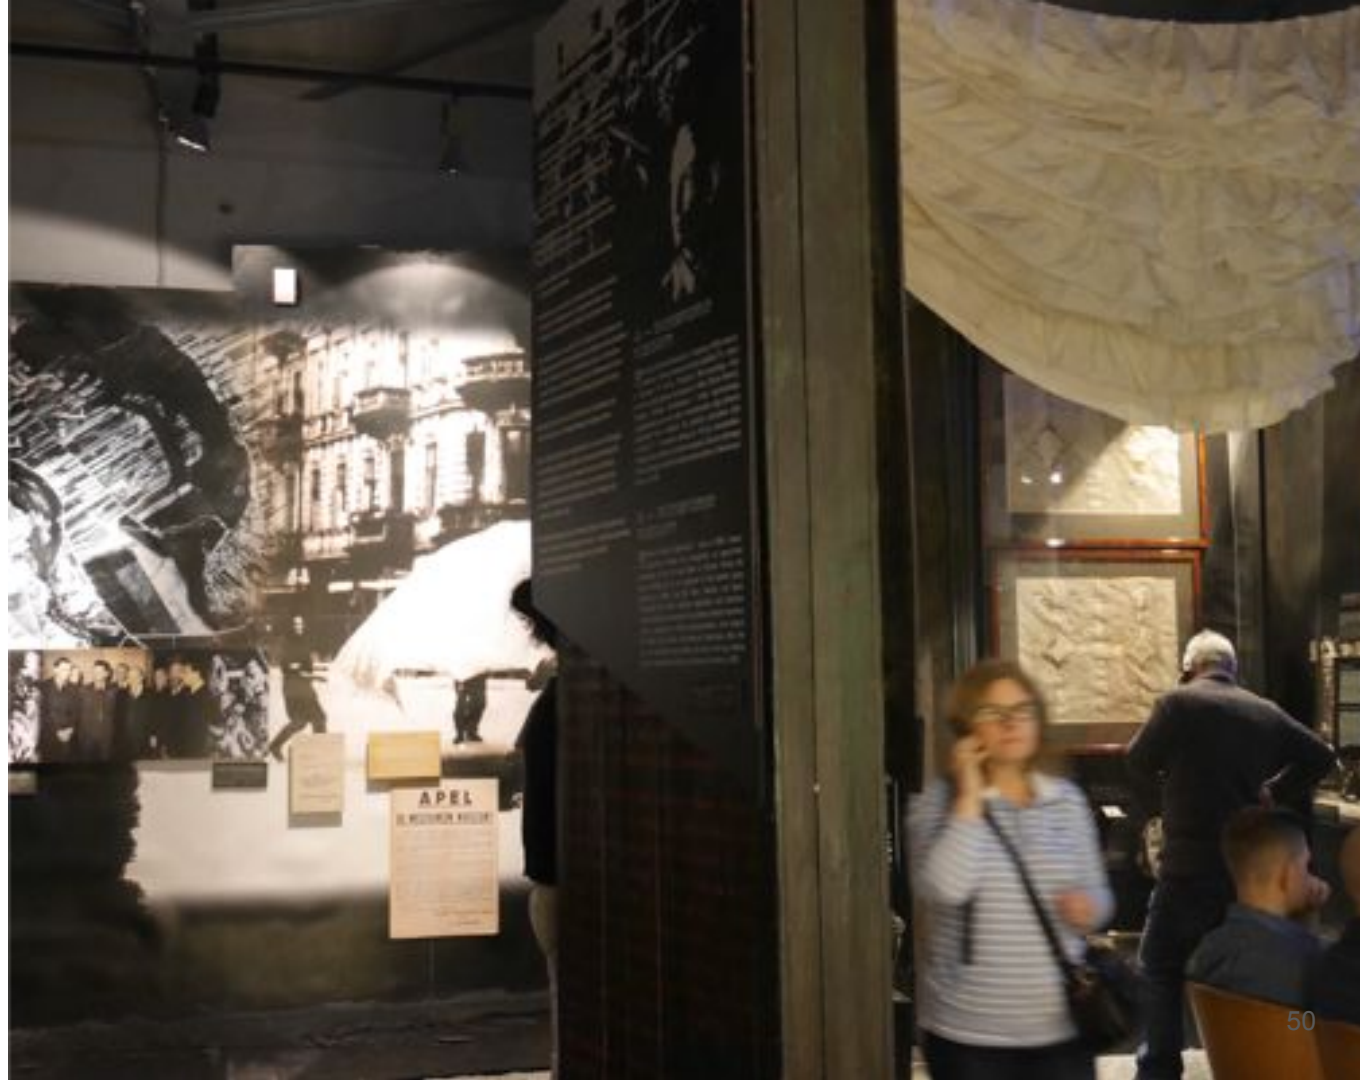
29. Szpital

zdecydowanie osłabić w płaszczyznach ścian
bocznych, bo oślepią, proponowana zmiana
mocy (6 ścianek o długości 165 cm każda,
alternatywnie zamontować pasy LED, albo
oświetlenie górne

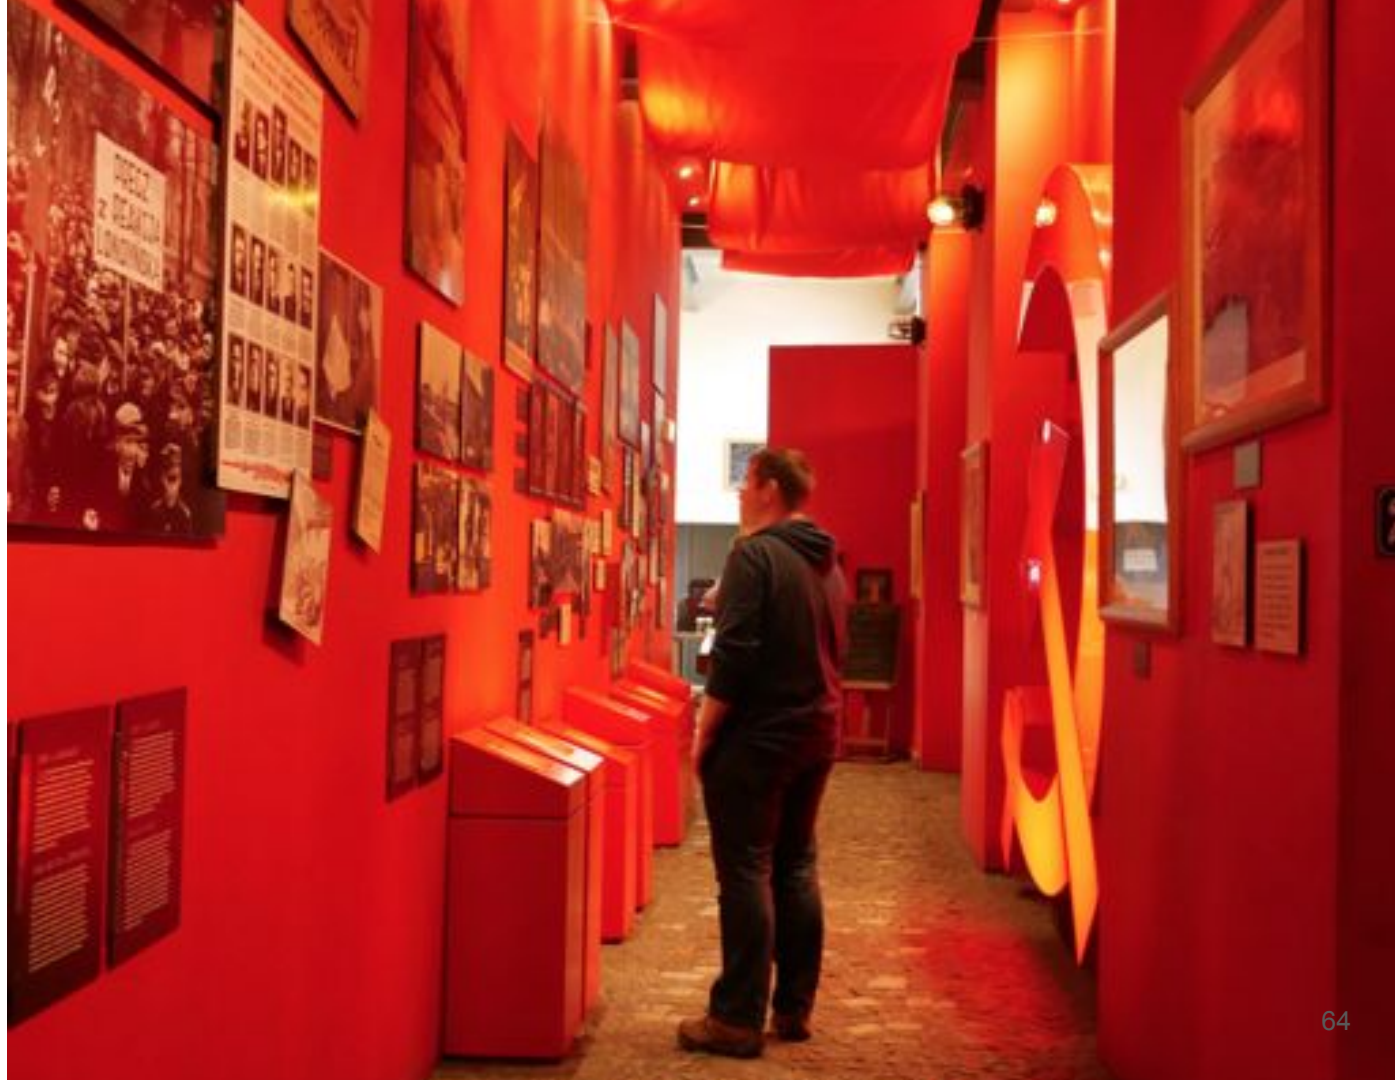
37.2. Czerwone gabloty

- Gabloty noszą widoczne ślady zużycia
- Mocno uszkodzone dolne krawędzie
- Zły stan powłoki malarskiej
- Konstrukcja nieprzystosowana do ustawiania na nierównej nawierzchni

Gabloty nie nadają się do renowacji, wszelkie próby naprawy pogłębią wrażenie prowizoryczności konstrukcji.

Wykonanie gablot od nowa z zachowaniem oryginalnego projektu, z wprowadzeniem zmian konstrukcyjnych które zabezpieczą przed uszkodzeniami mechanicznymi krawędzi w przyszłości.

Dostosowanie projektu do ustawiania na nierównej nawierzchni.
Zastosowanie trwalszej i bardziej estetycznej powłoki lakierniczej.

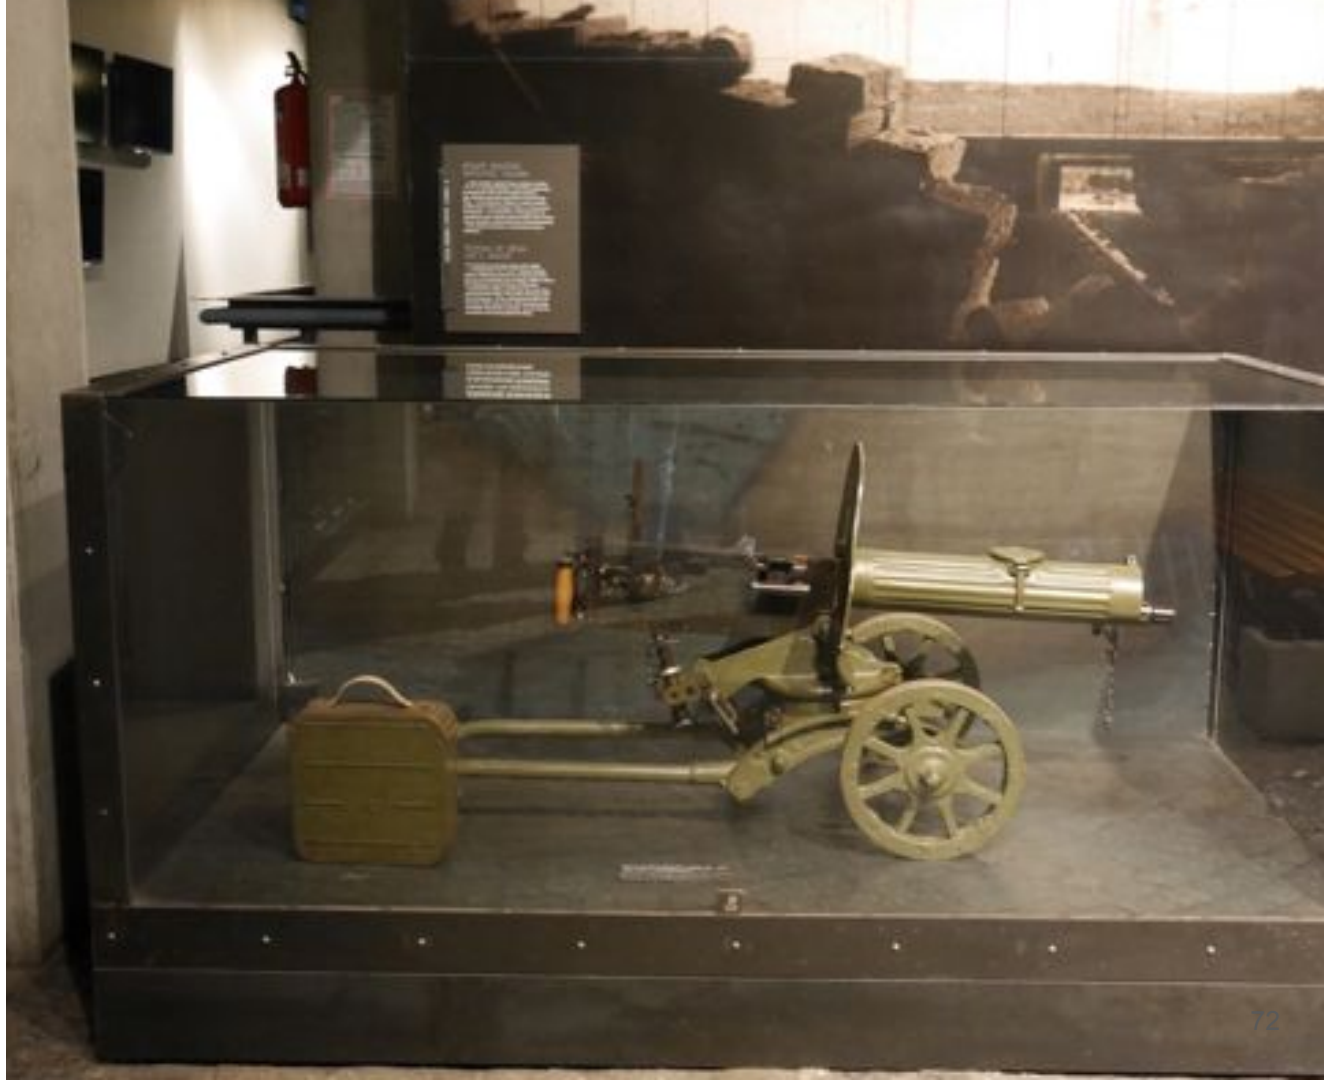
40.5. Barierka

Opis problemu:
niestabilna barierka

Założenie:
nowe zakotwiczenie barierki oddzielającego
zwiedzającego od gablot

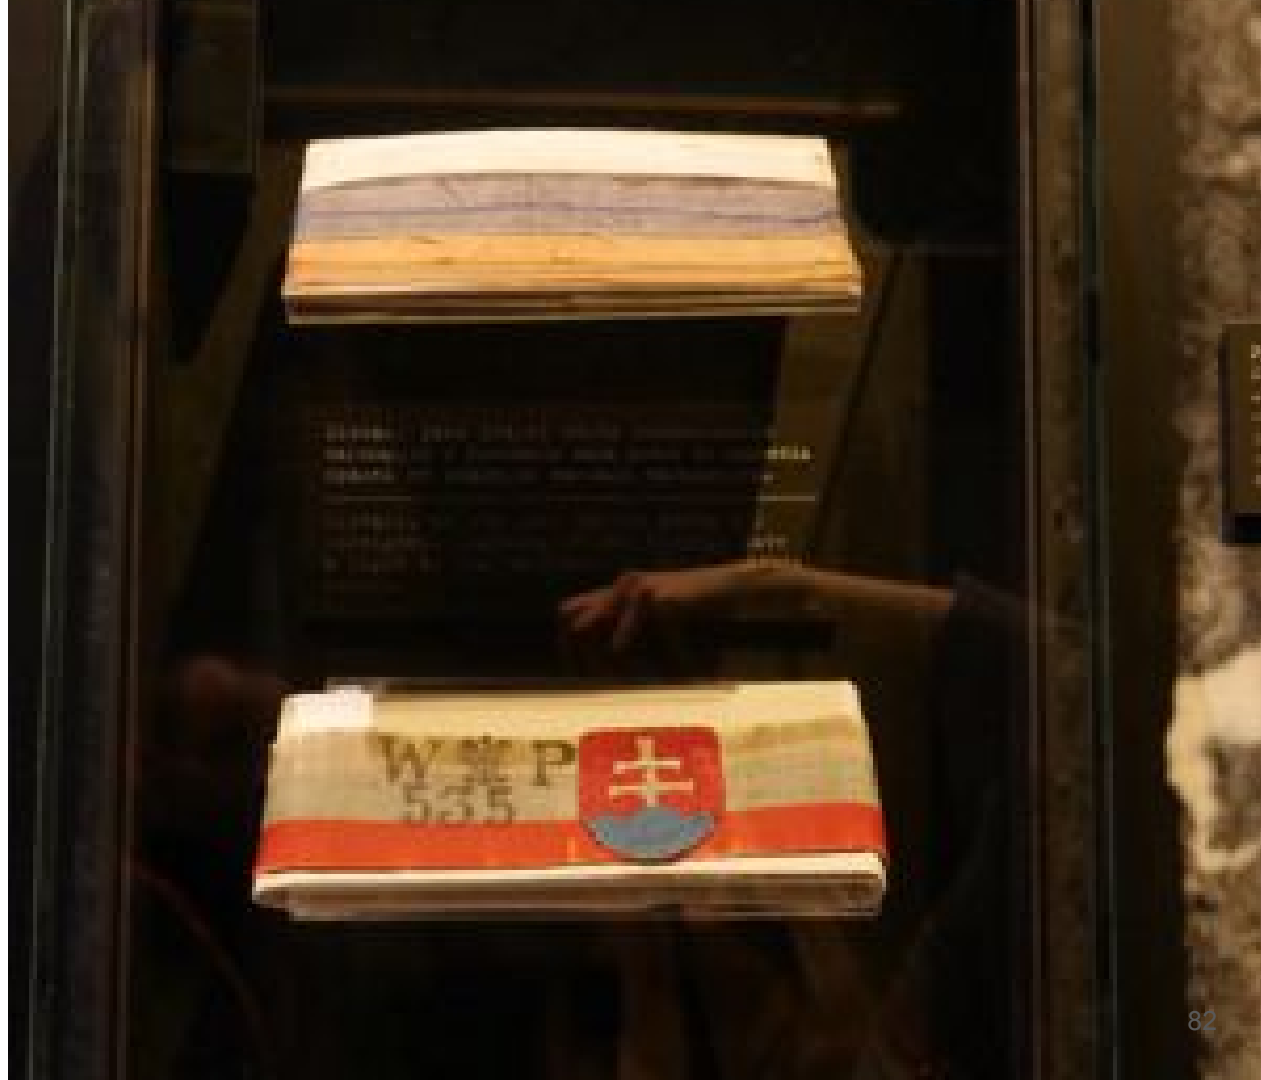
48. Gabloty w ścianach przy Grobach

poprawa ogólnej ekspozycji, uszczelnienie drzwiczek, pleców, oraz korekta źródeł światła

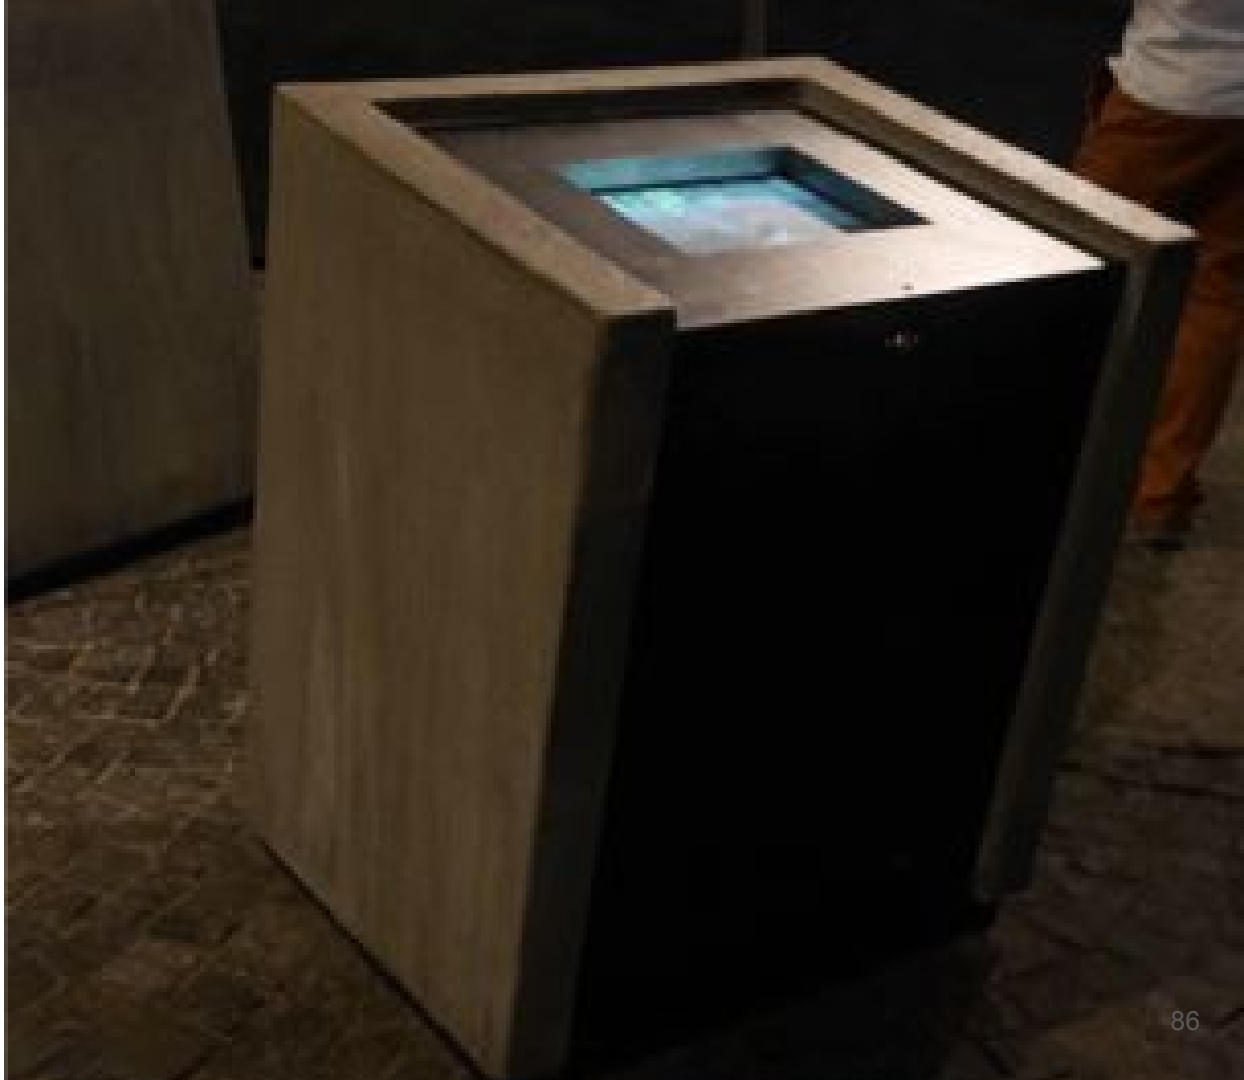
49. Kubik z wbudowanym monitorem

poprawa bezpieczeństwa zwiedzających,
zakotwiczenie niestabilnego kubiku

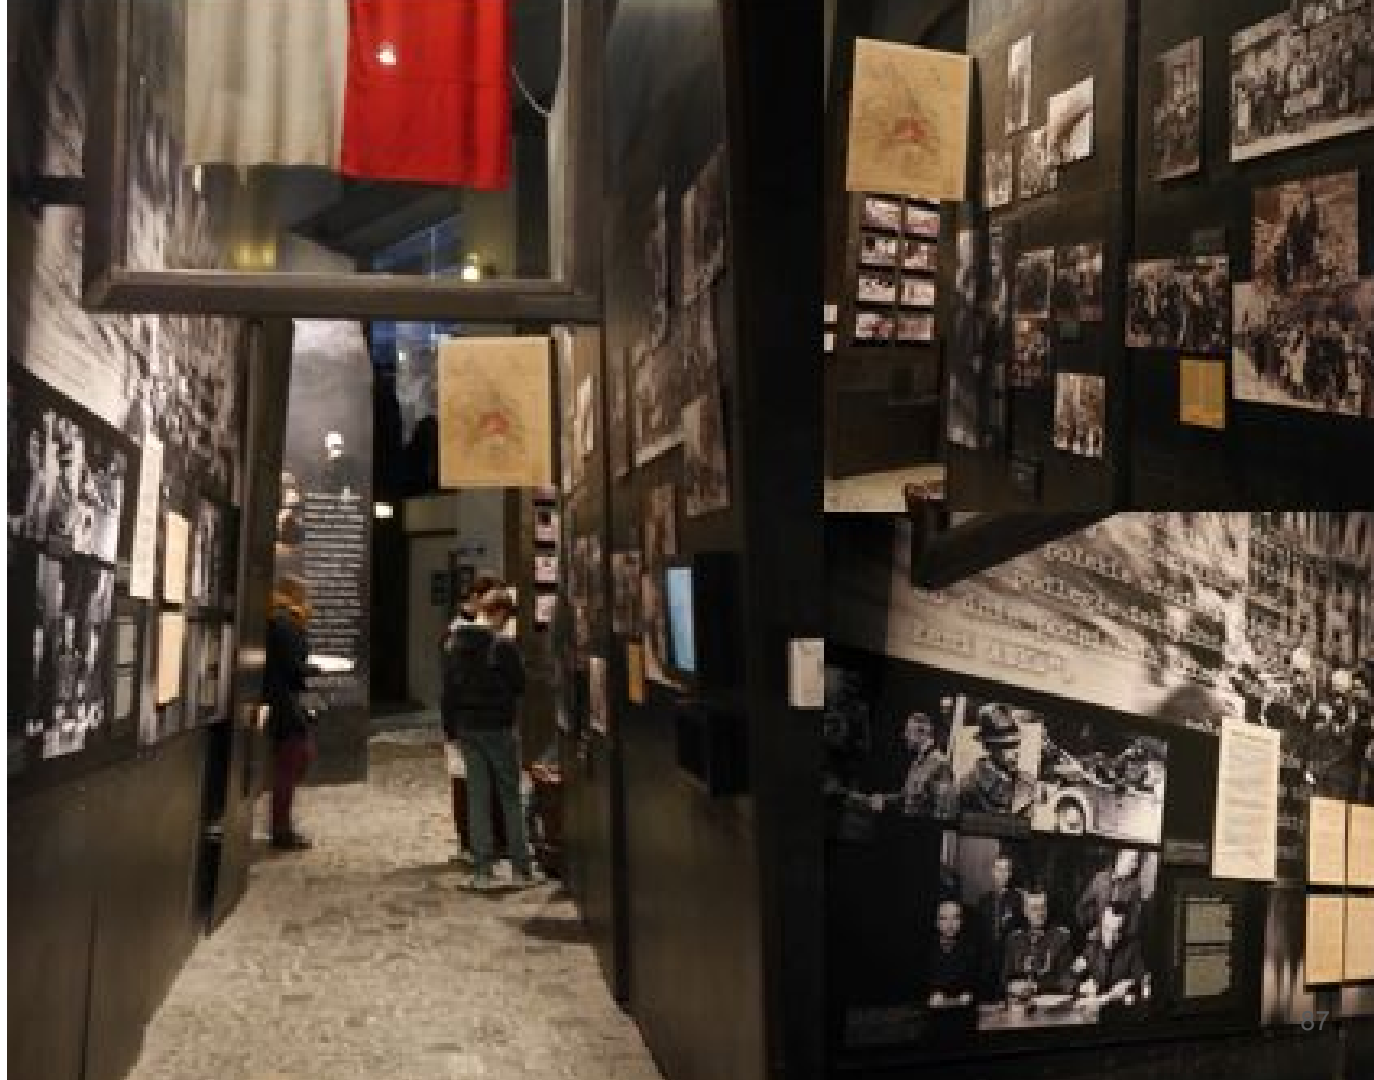
50. Ściana między Churchillem a Stalinem

Wymiana całej zawartości ścianki ze względu na pofalowanie się i odklejanie obecnych wydruków.

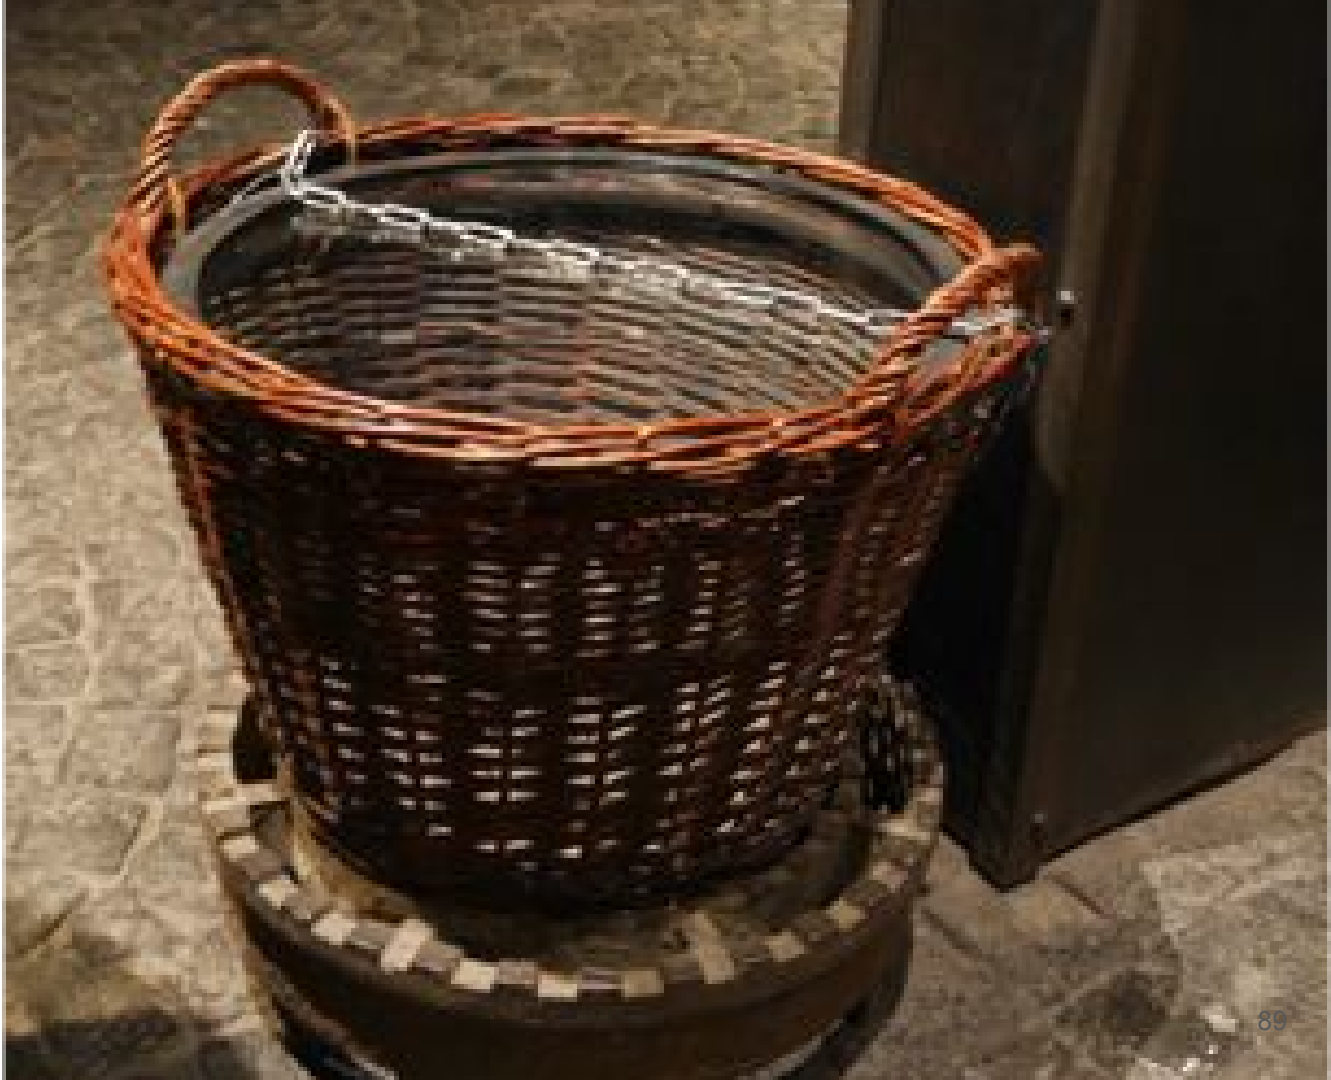
52. Kosz z bronią

źle przystosowany ekspozytor do prezentowanego obiektu, kosz źle się otwiera, co stanowi trudny dostęp do wewnątrz

wykonanie nowej gabloty i osadzenie jej w koszu. Musi ona gwarantować szczelność oraz bezpieczeństwo obiektów i łatwo się otwierać.

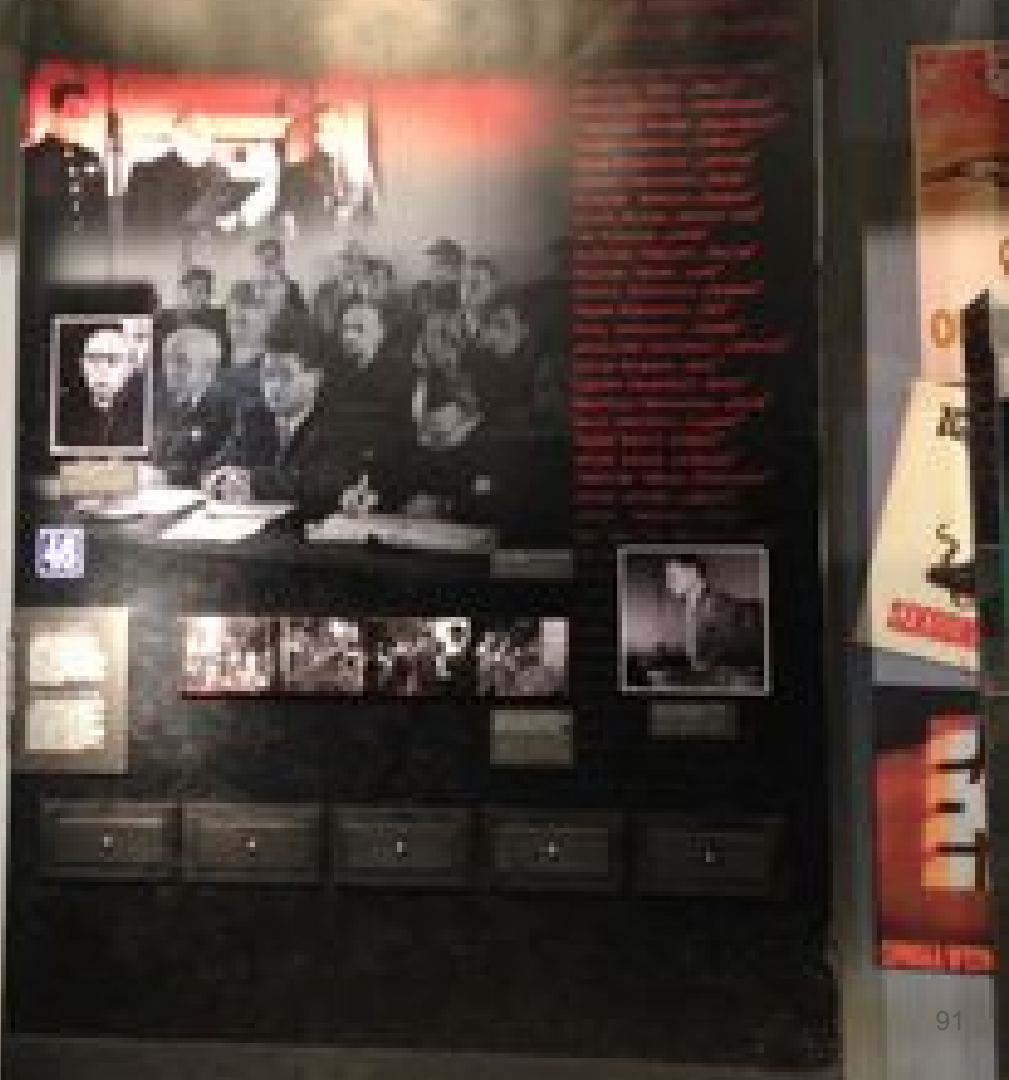
54. Ścianka z ofiarami stalinizmu za pryczą
poprawa jakości prezentowanej ekspozycji

Wymiana całej zawartości ścianki ze względu na pofalowanie się i odklejanie obecnych wydruków.

poprawa wyglądu treści, zdjęć poprzez korektę światła; montaż nowego źródła światła od góry

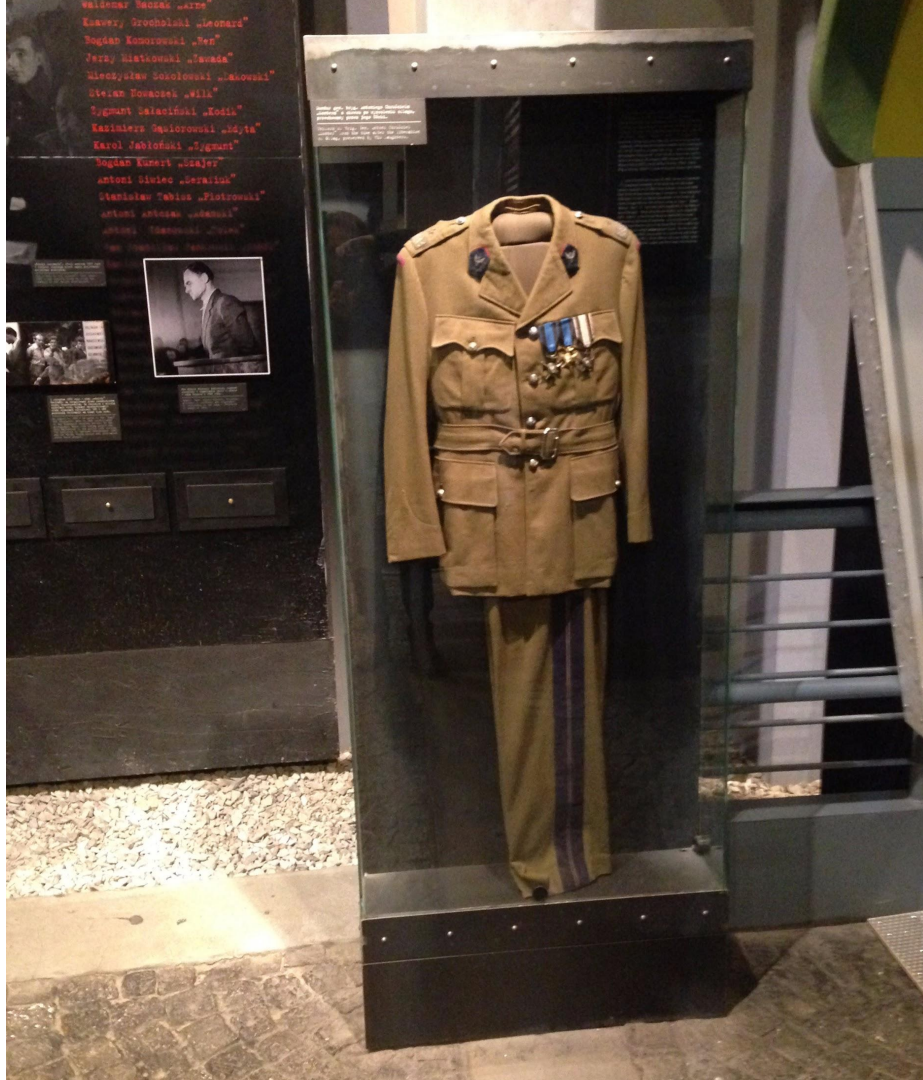
55. Gablota z mundurem Chruściela

poprawa jakości ekspozytora oraz prezentowanego obiektu.
Dobrze zrealizować ten projekt razem z projektem gabloty na mundur Berlingowca (nr. 38). Być może uda się połączyć te dwa projekty (mniejsze koszty)

wymiana konstrukcji, która jest nośnikiem ubrań, montowane od na metalowym stelażu

metalowa rama, zawiasy, jedna strona zamykana na kluczyk,
szklane ścianki całość o wymiarach 44 cm x 80 cm x 245 cm

wprowadzenie nowego sposobu prezentowania treści tekstowej, proponowany sitodruk, nanoszony bezpośrednio na szybę od wewnątrz

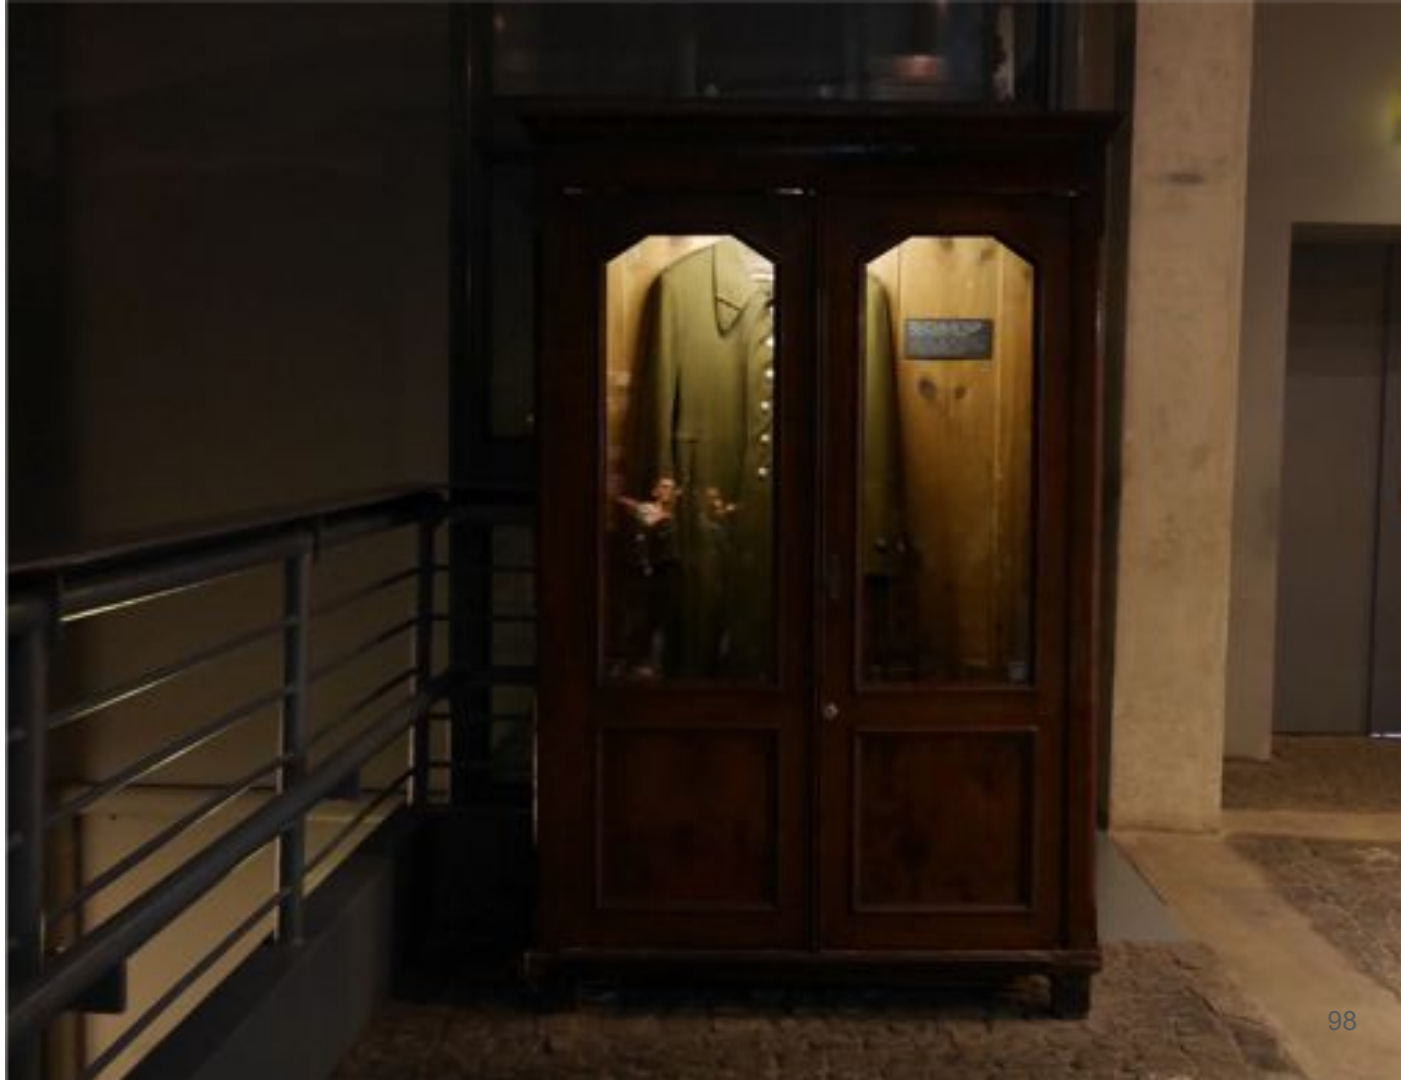
57. Szafa z mundurem

źle przystosowany ekspozytor do
prezentowanego obiektu, kłopoty
z otwieraniem i zamykaniem szafy,
co zagraża bezpieczeństwu obiektów

wymiana zamka na wielopunktowy,
uszczelnienie, drobne naprawy stolarskie

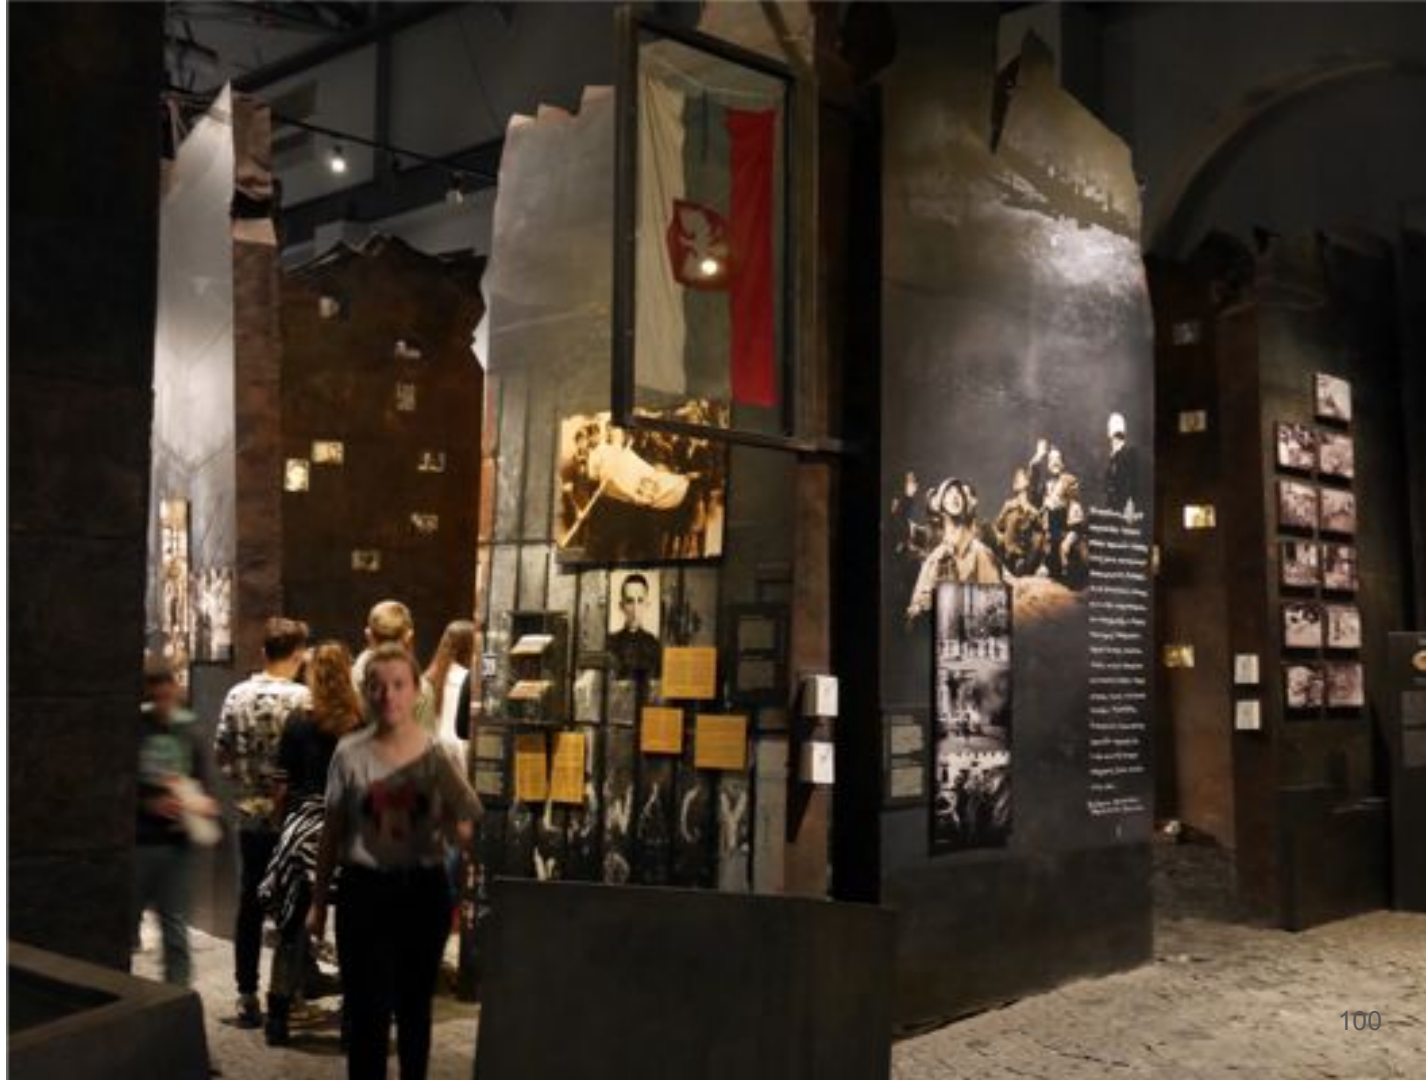
59. Ściany od zewnątrz „Miasto Grobów” ***

Wymiana całej zawartości ścianki ze względu na pofalowanie się i odklejanie obecnych wydruków. Zbyt mocne natężenie światła

zmiana wydruków na nowe

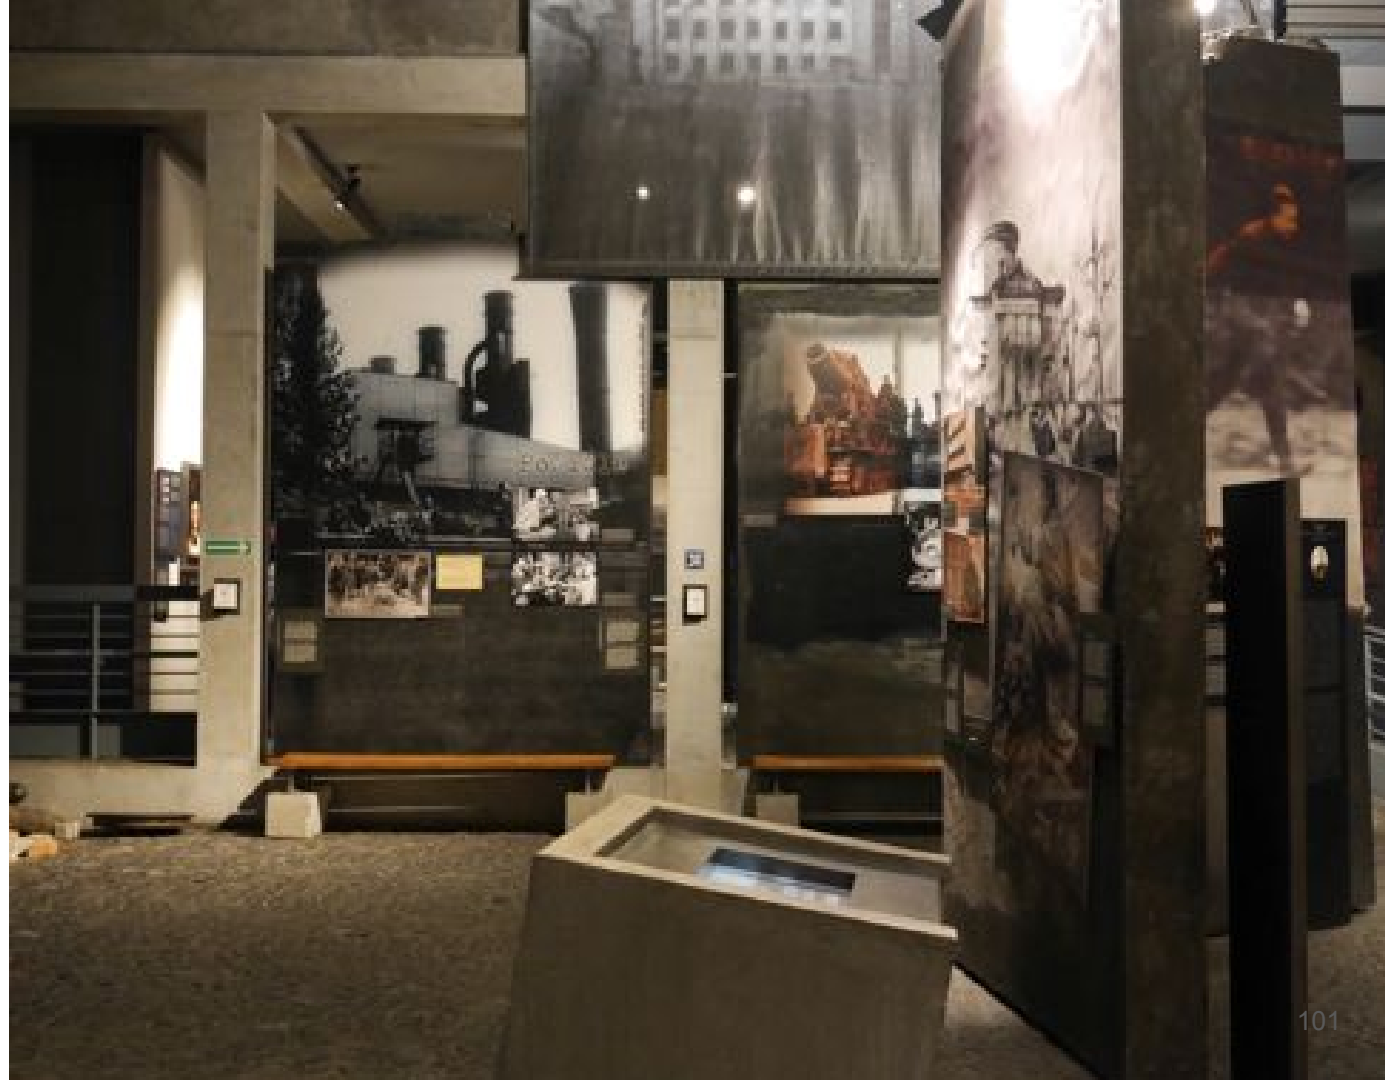
60. Wydruki (obok gruzu) ***

Wymiana całej zawartości ścianki ze względu na pofalowanie się i odklejanie obecnych wydruków.

zmiana wydruków na nowe
