Muzeum Powstania Warszawskiego' 44

- Inwentaryzacja stanu wystawy stałej

Inwentaryzacja

Założenia: poniższa inwentaryzacja dokumentuje stan wnętr Muzeum Powstania Warszawskiego w grudniu 2015 roku. Zawarty w niej spis jest sugestią napraw jakie powinny zostać przeprowadzone. Szczegółowy zakres napraw powinien zostać ustalony pomiędzy Muzeum a wykonawcą przed przystąpieniem do prac.

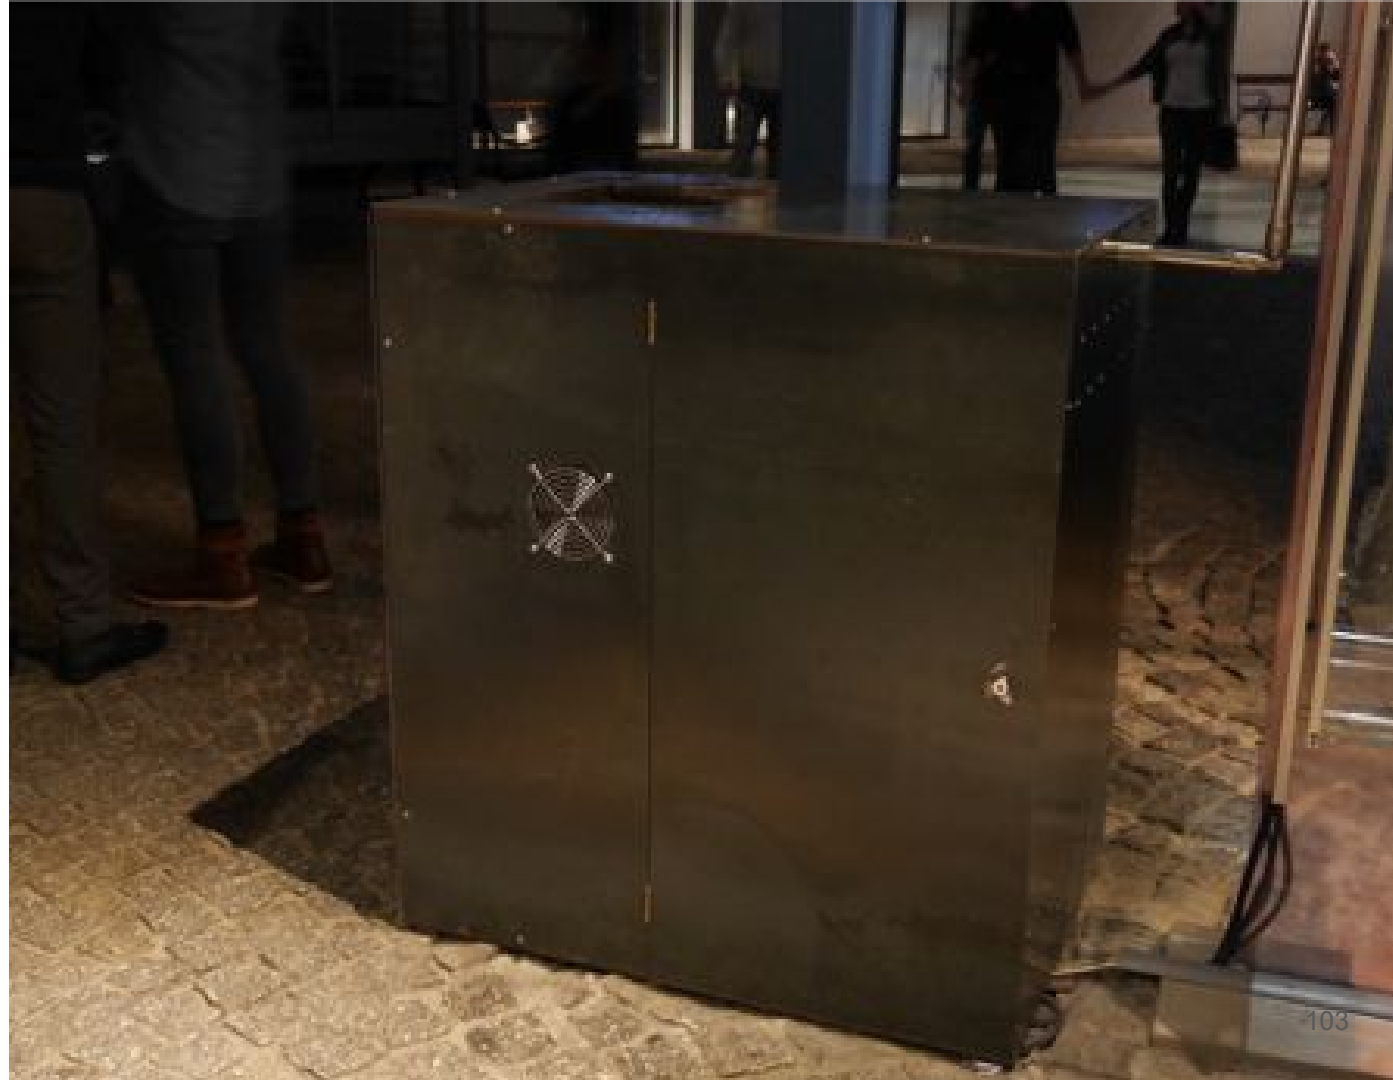
61. Kubik z ekranem dotykowym pod samolotem

wyeksplloatowany, przestarzały ekspozytor, zbyt głośny i zbyt masywny jak na spełnianą funkcję

panel dotykowy w nowym ekspozytorze z nowym komputerem i aplikacją multimedialną.

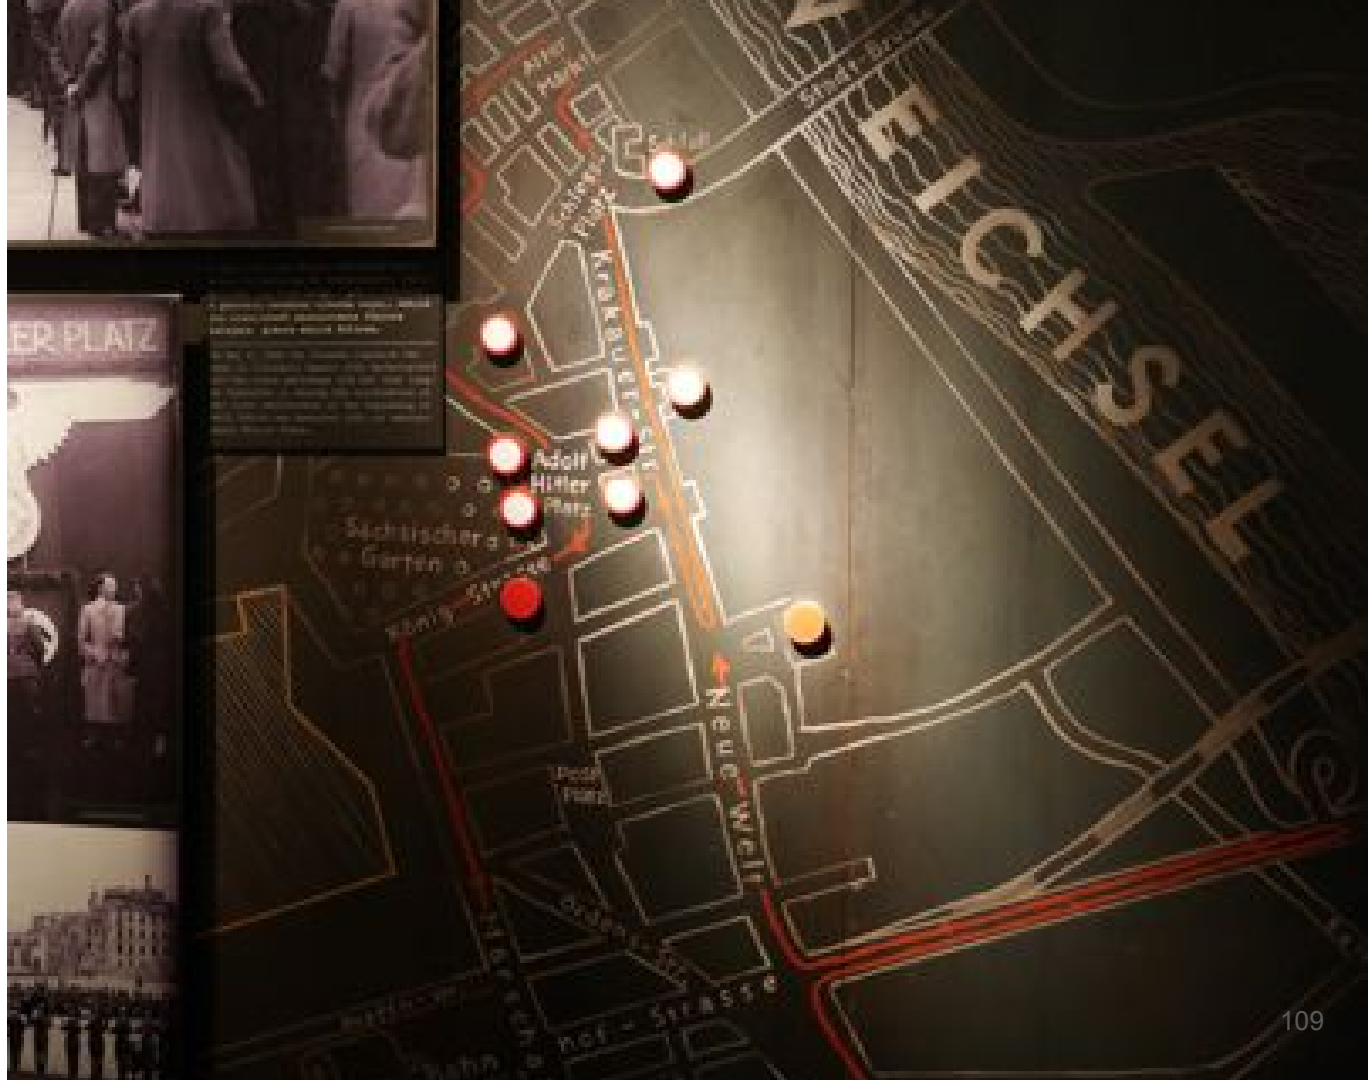
**66. Centralna stalowa ściana po
wejściu prawym wejściem, od strony
przeciwległej ściany**

zdrapane numery lokalizacyjne
z czerwono-białych guzików

stworzenie nowych numerów, wydruk
sitodrukiem (średnica 10 x 25 mm)

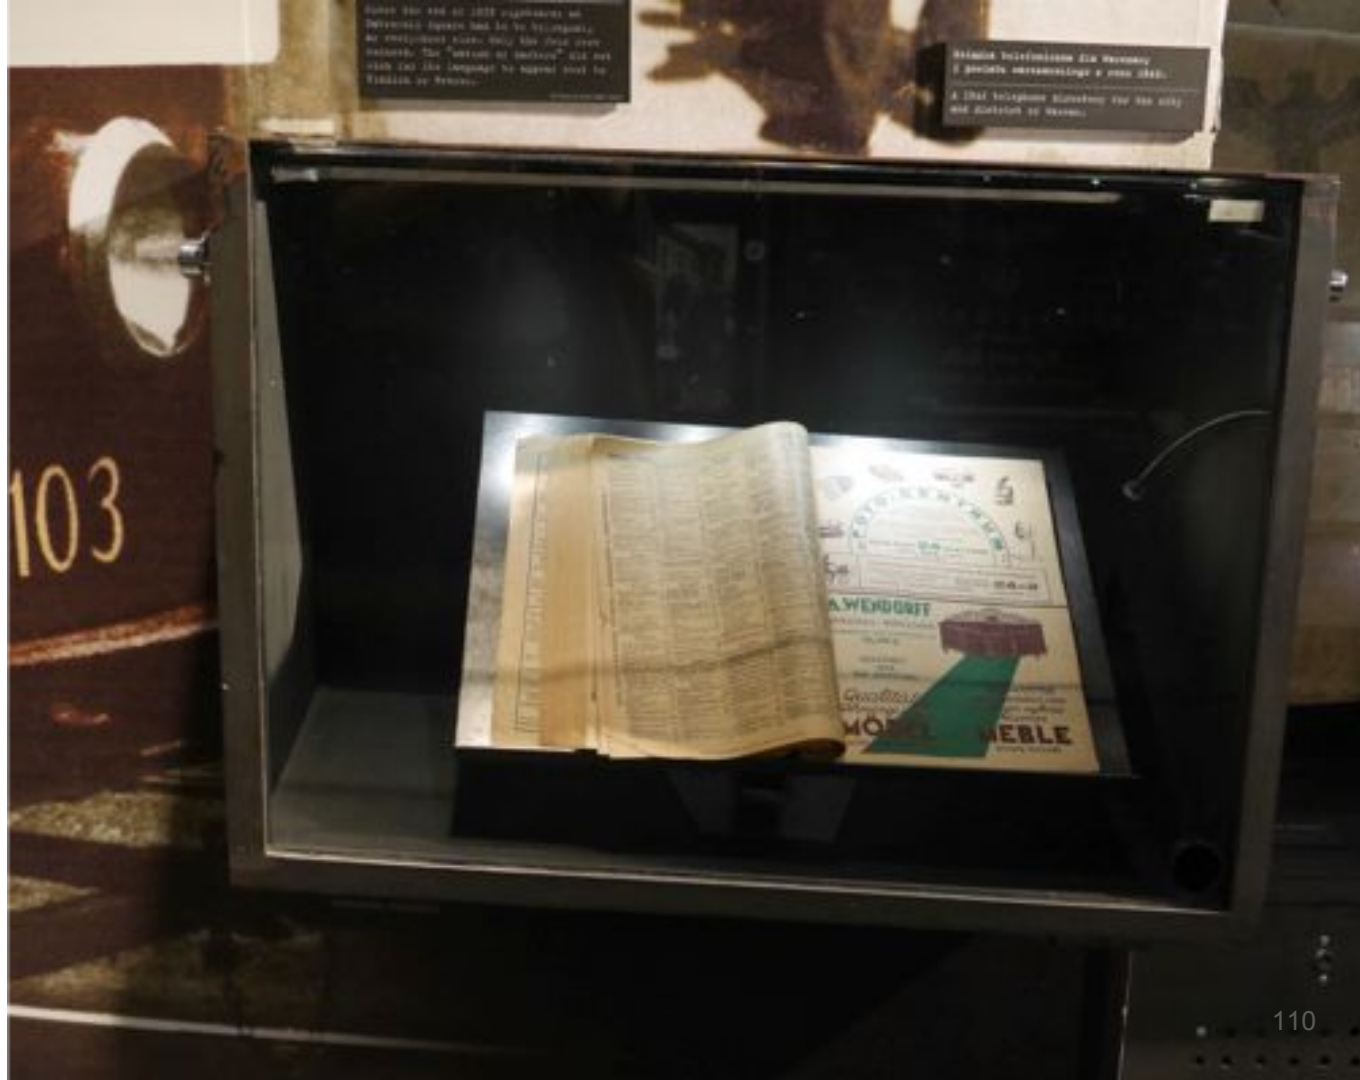
67. Gablota nr 1 z obiektami papierowymi

brak podkładek z melinexu, książki leżą bezpośrednio na stali

włożenie den gablot tworzywem, które będzie chroniło eksponat od stali

montaż pasków uszczelniających na klej montażowy w krawędziach kubika

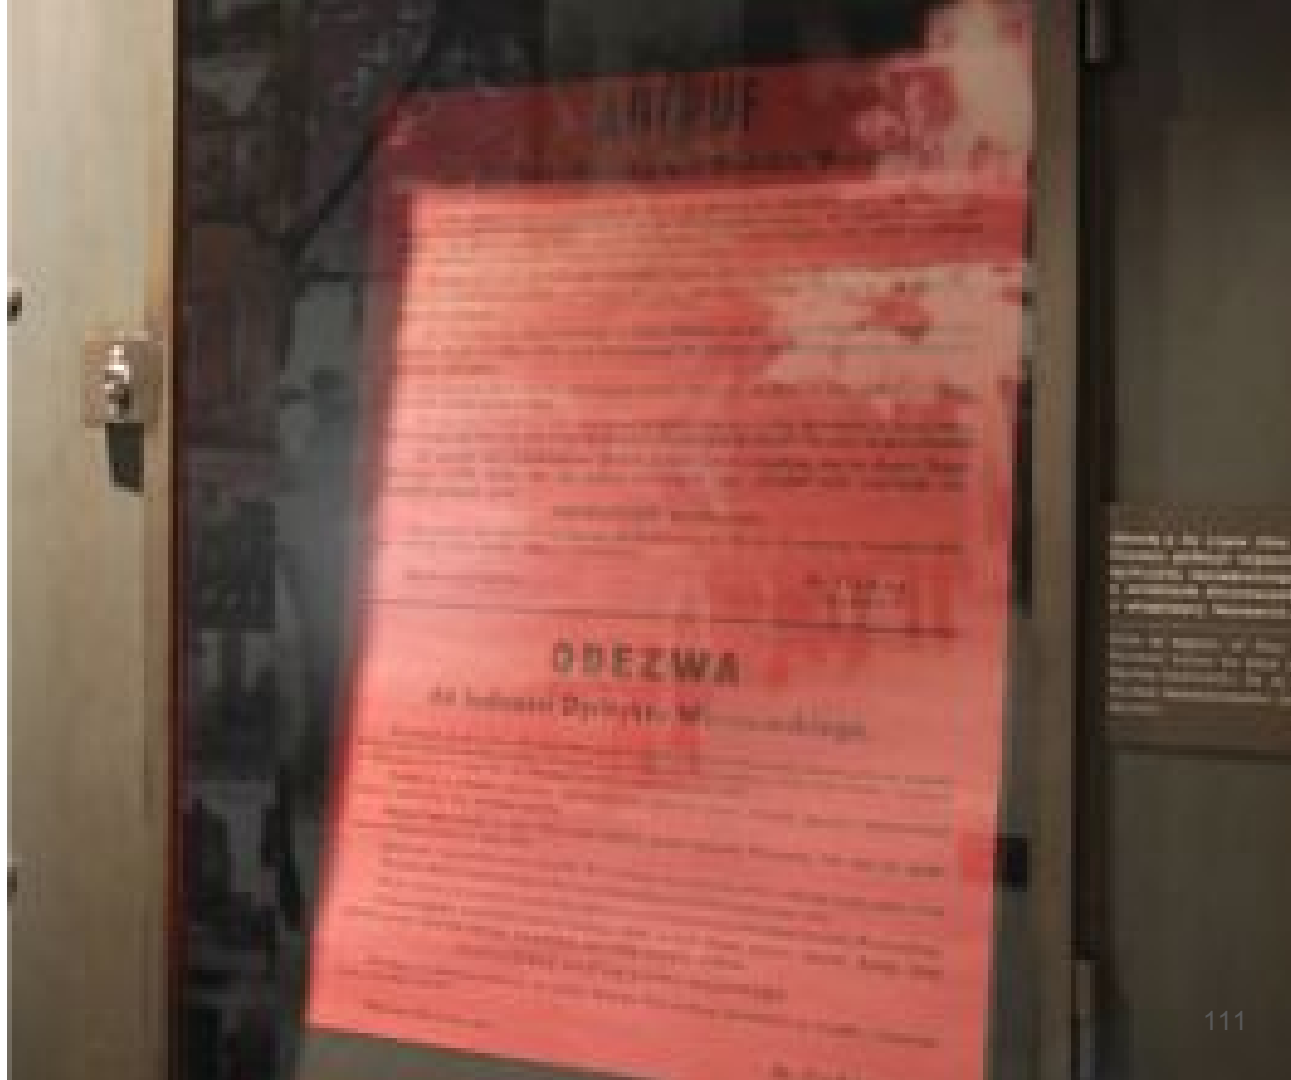
68. Gablota nr 2 z obiektami papierowymi

brak podkładek z melinexu, książki leżą bezpośrednio na stali

włożenie den gablot tworzywem, które będzie chroniło eksponat od stali

montaż pasków uszczelniających na klej montażowy w krawędziach kubika

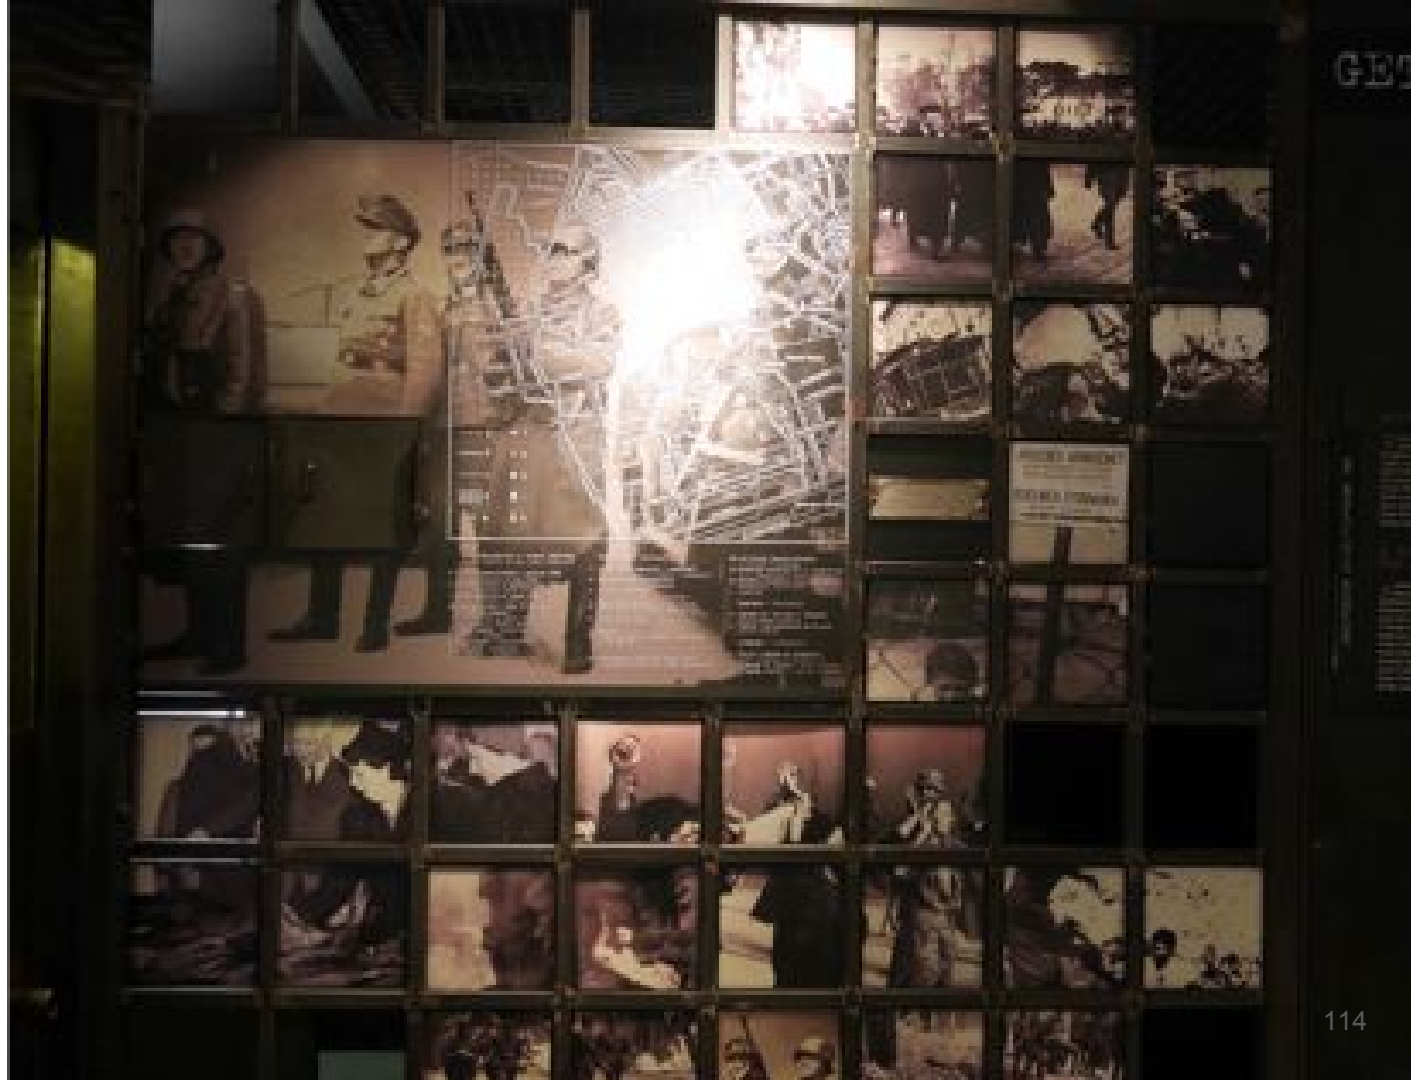
71. Krata stalowa Getto

brak jednego nośnika treści wizualnej,
dopełnienie ekspozycji, dorobienie
jednego zdjęcia,

wydruk na dibondzie 3 mm o wymiarach
10 cm x 10 cm)

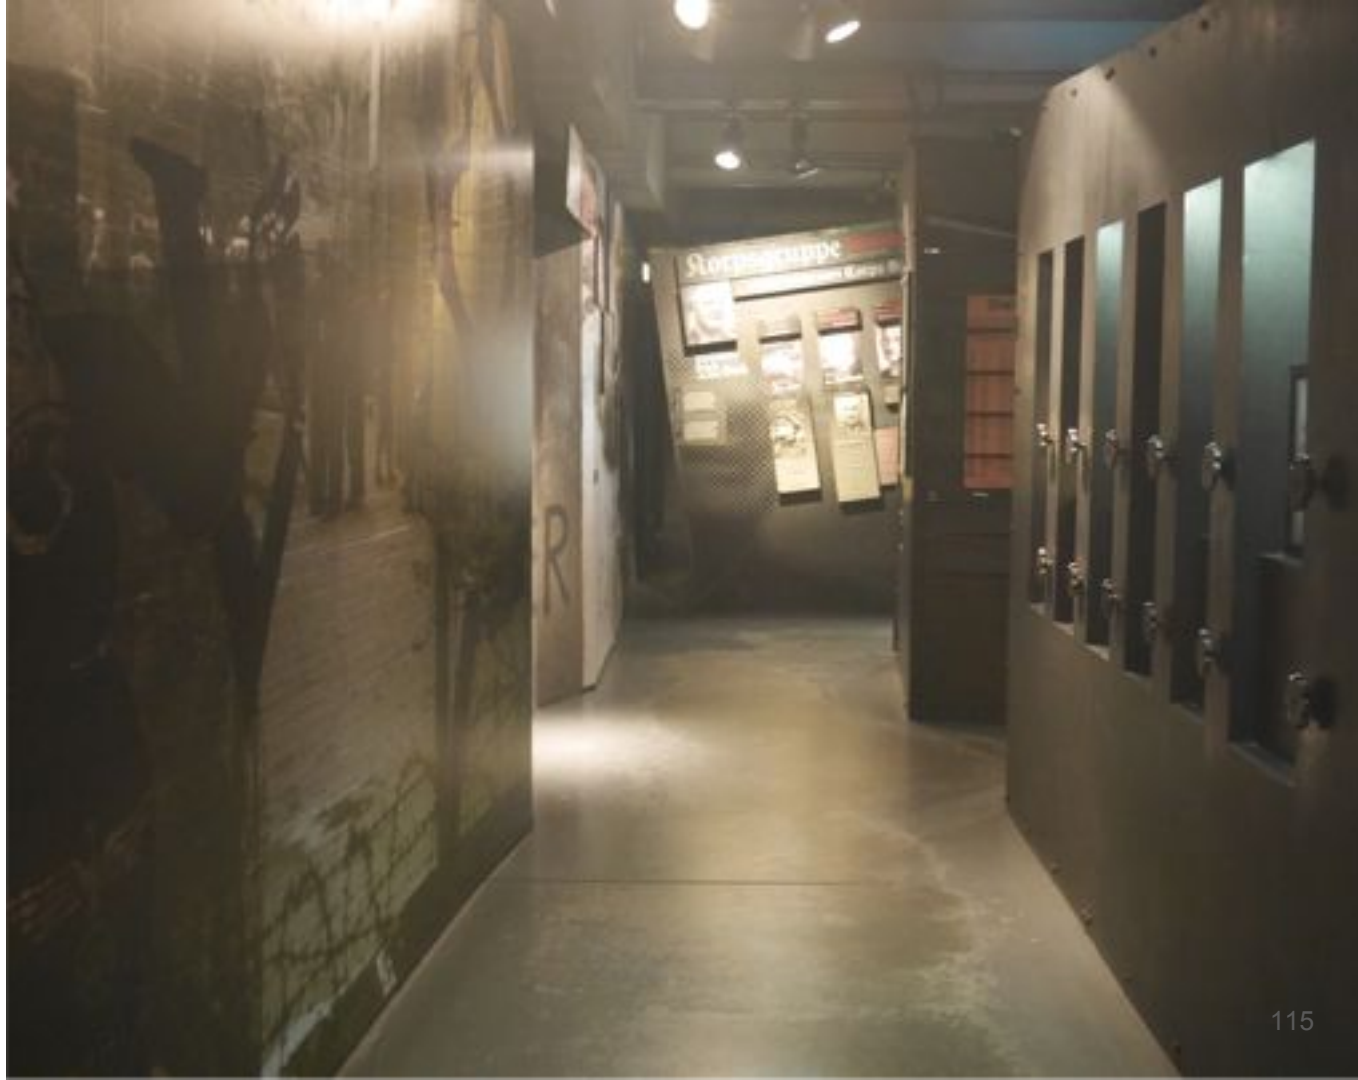
72. Materiał drukowany

brak jednego nośnika treści wizualnej,
dopełnienie ekspozycji

wydruk 30 cm x 21 cm na twardszym
podkładzie, sugerowany dibond o
grubości 3 mm

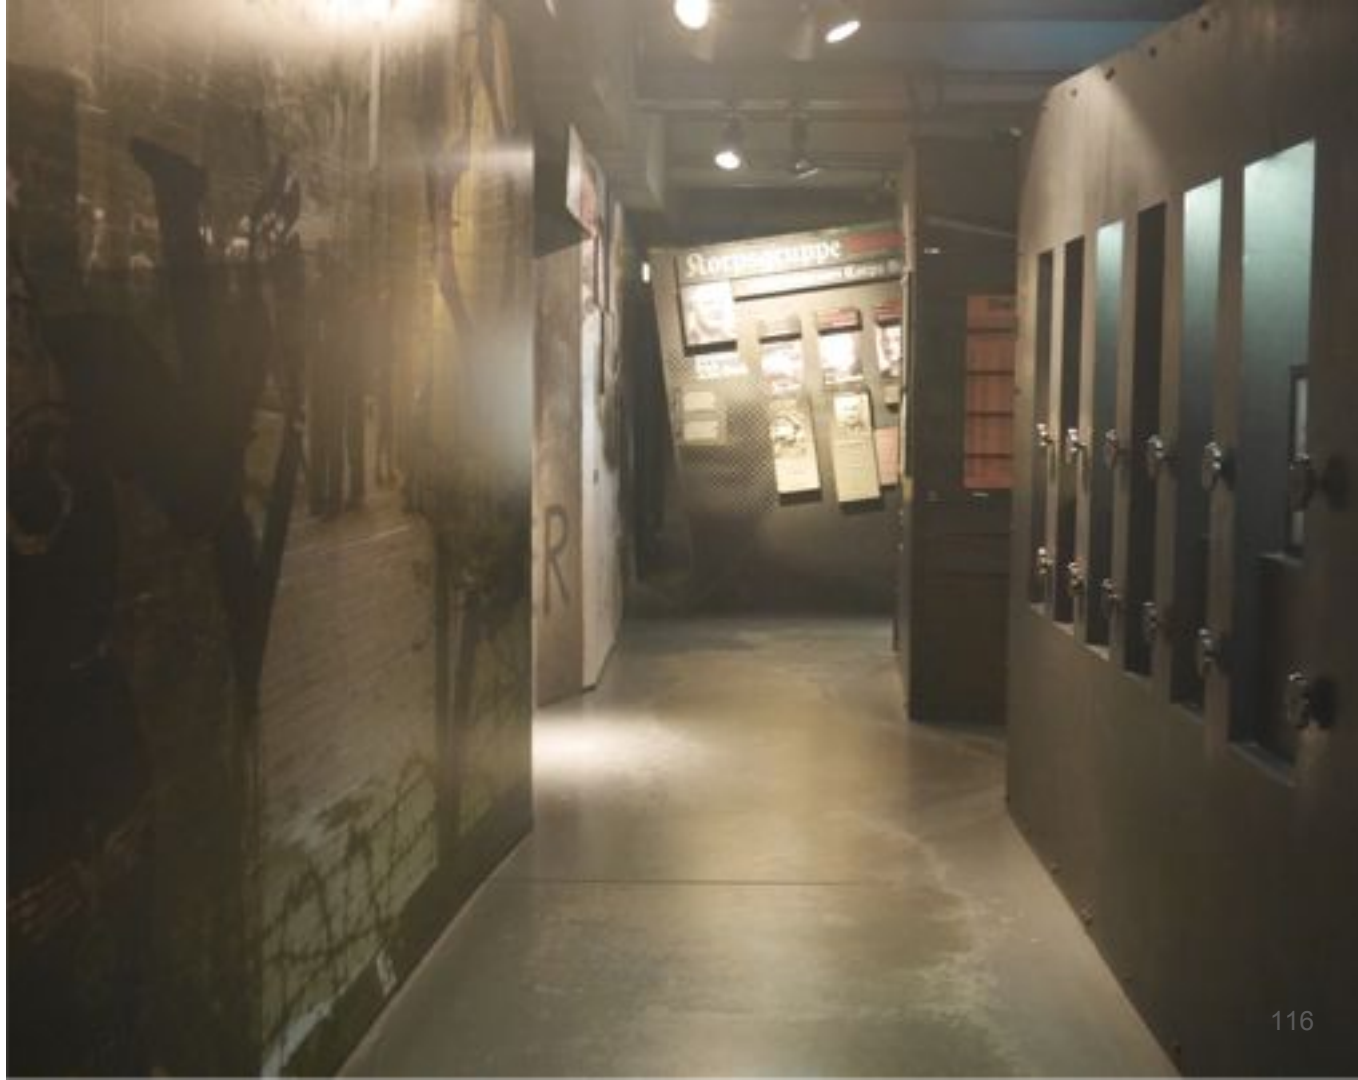
73. Ściana

brak tablicy „Pod okupacją”, stworzenie nowej tablicy na wzór, dopełnienie ekspozycji,

wydruk 30 cm x 10 cm na twardszym podkładzie, sugerowany dibond o grubości 3 mm

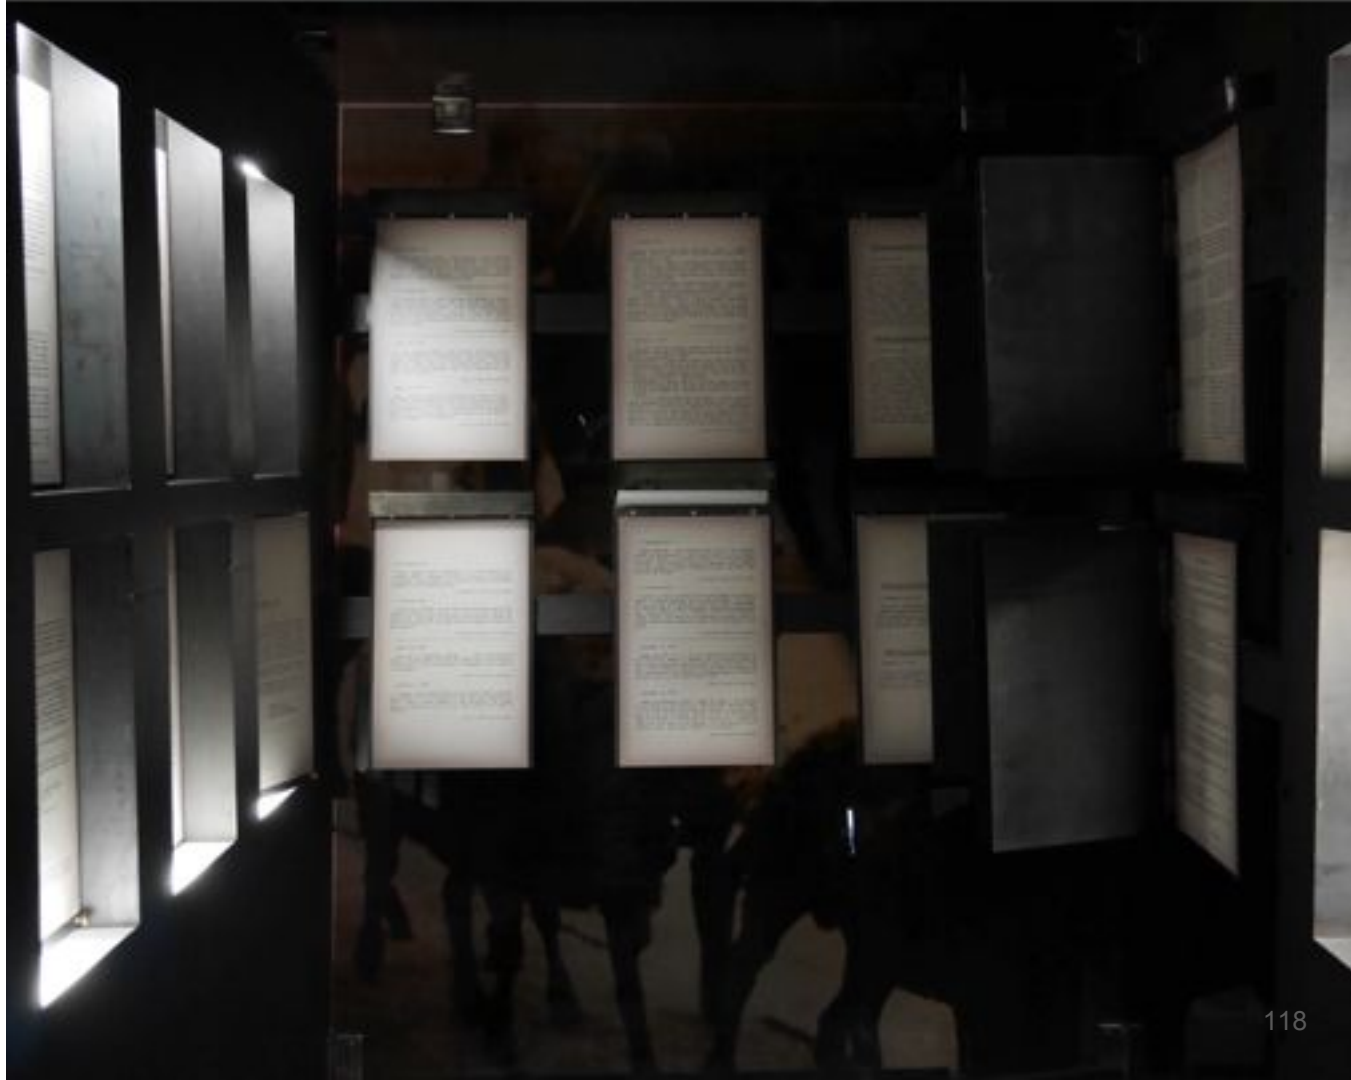
75. Zaulek za von dem Bachem

nie działa oświetlenie nad wydrukami,
wymiana oświetlenia na pasy LED

wymiana zastarego źródła oświetlenia
na pasy diod led, montowanych na klej
o wymiarach 30 cm x 20 cm (16 szt.)

poprawa funkcjonalności metalowych
drzwiczek, wymiana mechanizmów
metalowych

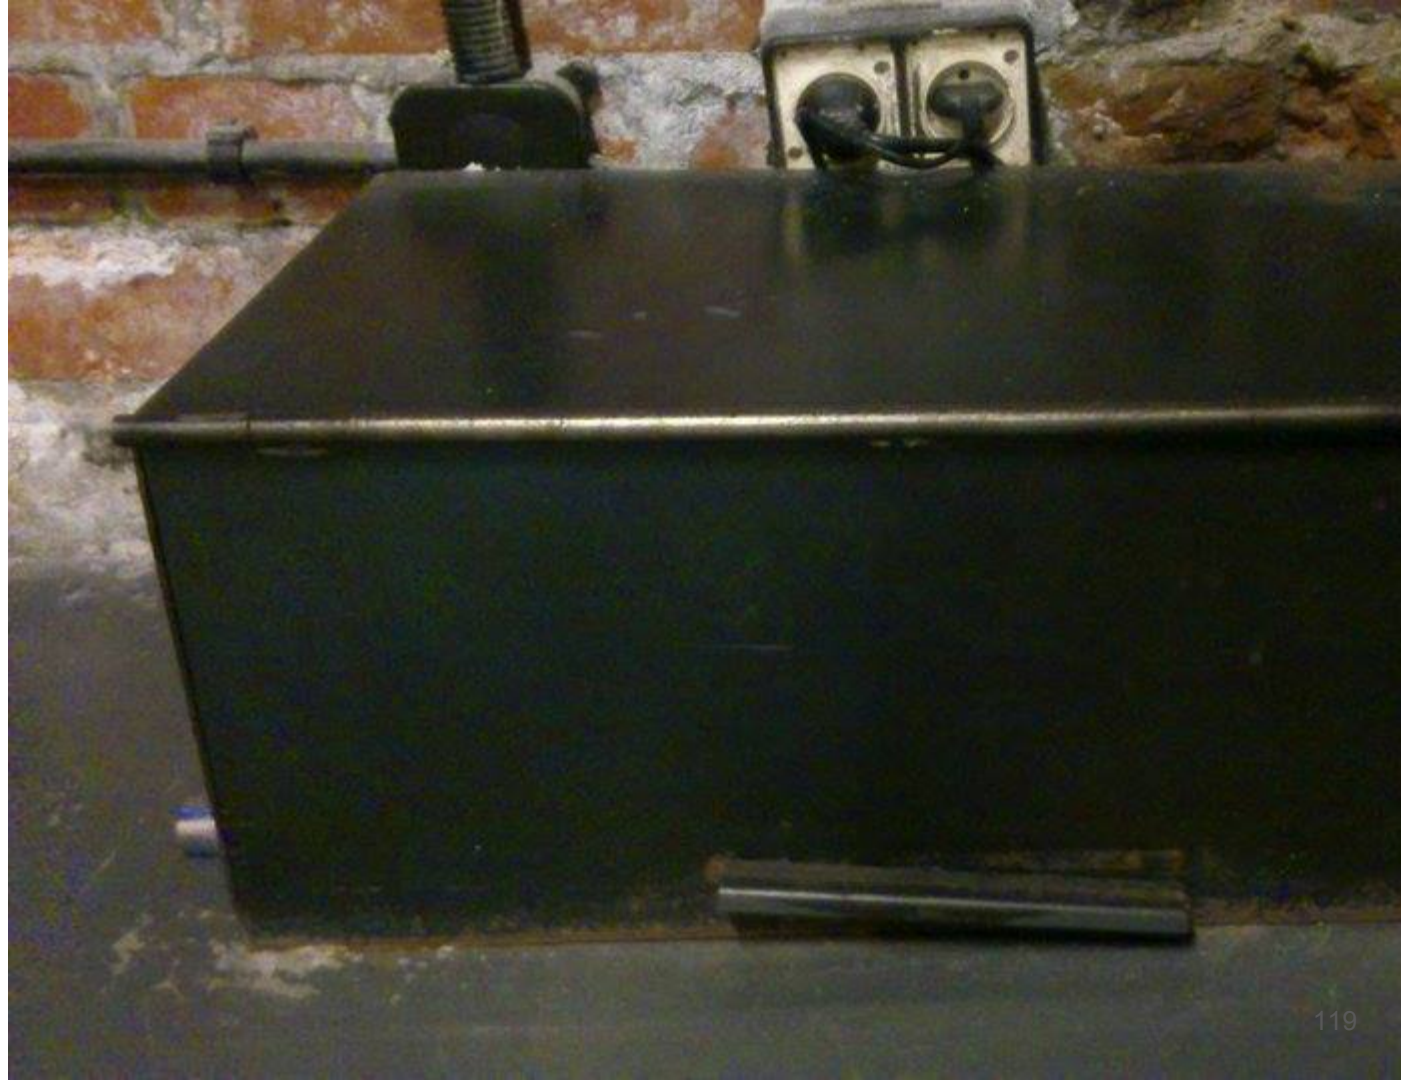
76. Ceglany korytarz na wprost zaulka

urwany mechanizm wysuwania płyty
po lewej stronie

wymiana całych drzwiczek,
stalowe drzwiczki 50 cm x 31 cm

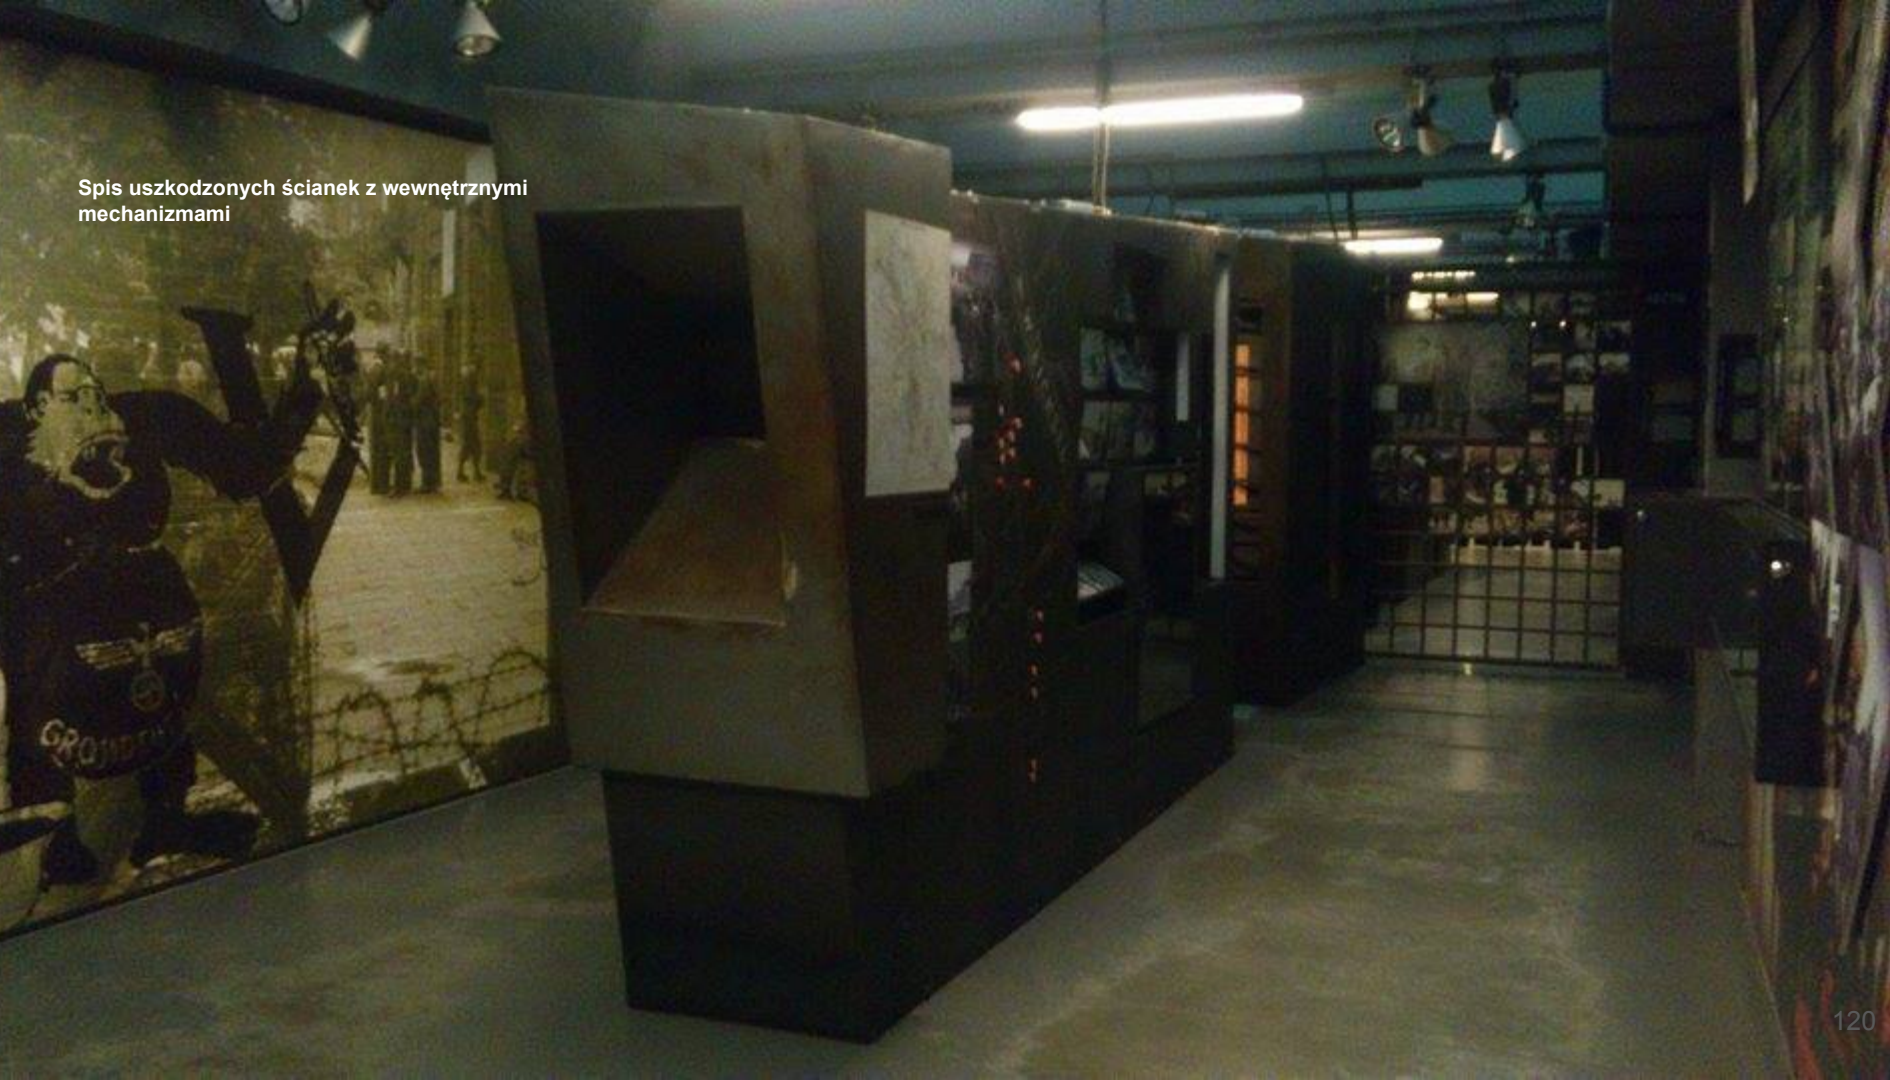
Spis uszkodzonych ścianek z wewnętrznymi mechanizmami

5 okienek z mechanizmami na linki do wymiany

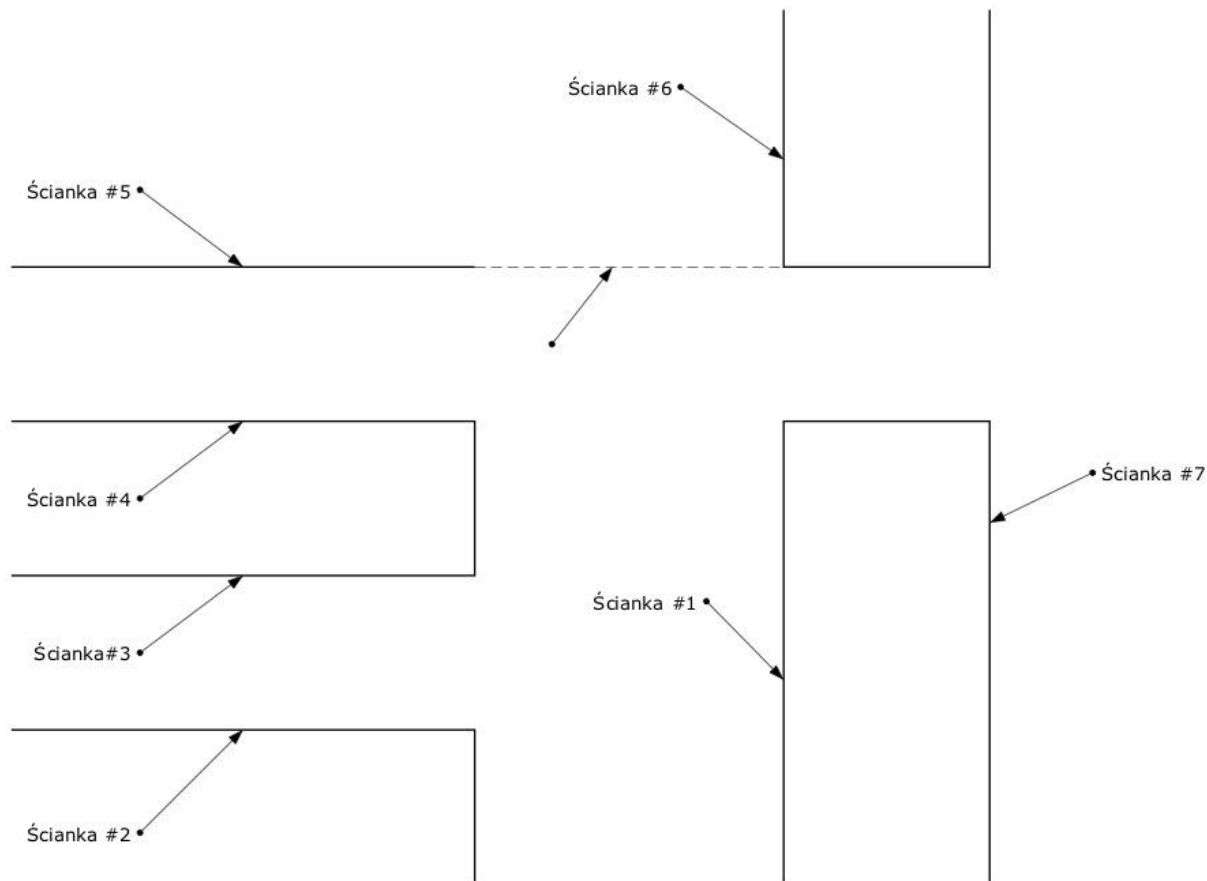
Ściana #7

3 okienka z drzwiczkami suwanymi z rolkami do wymiany (w 1 brakuje drzwi)
2 ułamane ograniczniki do zaspawania

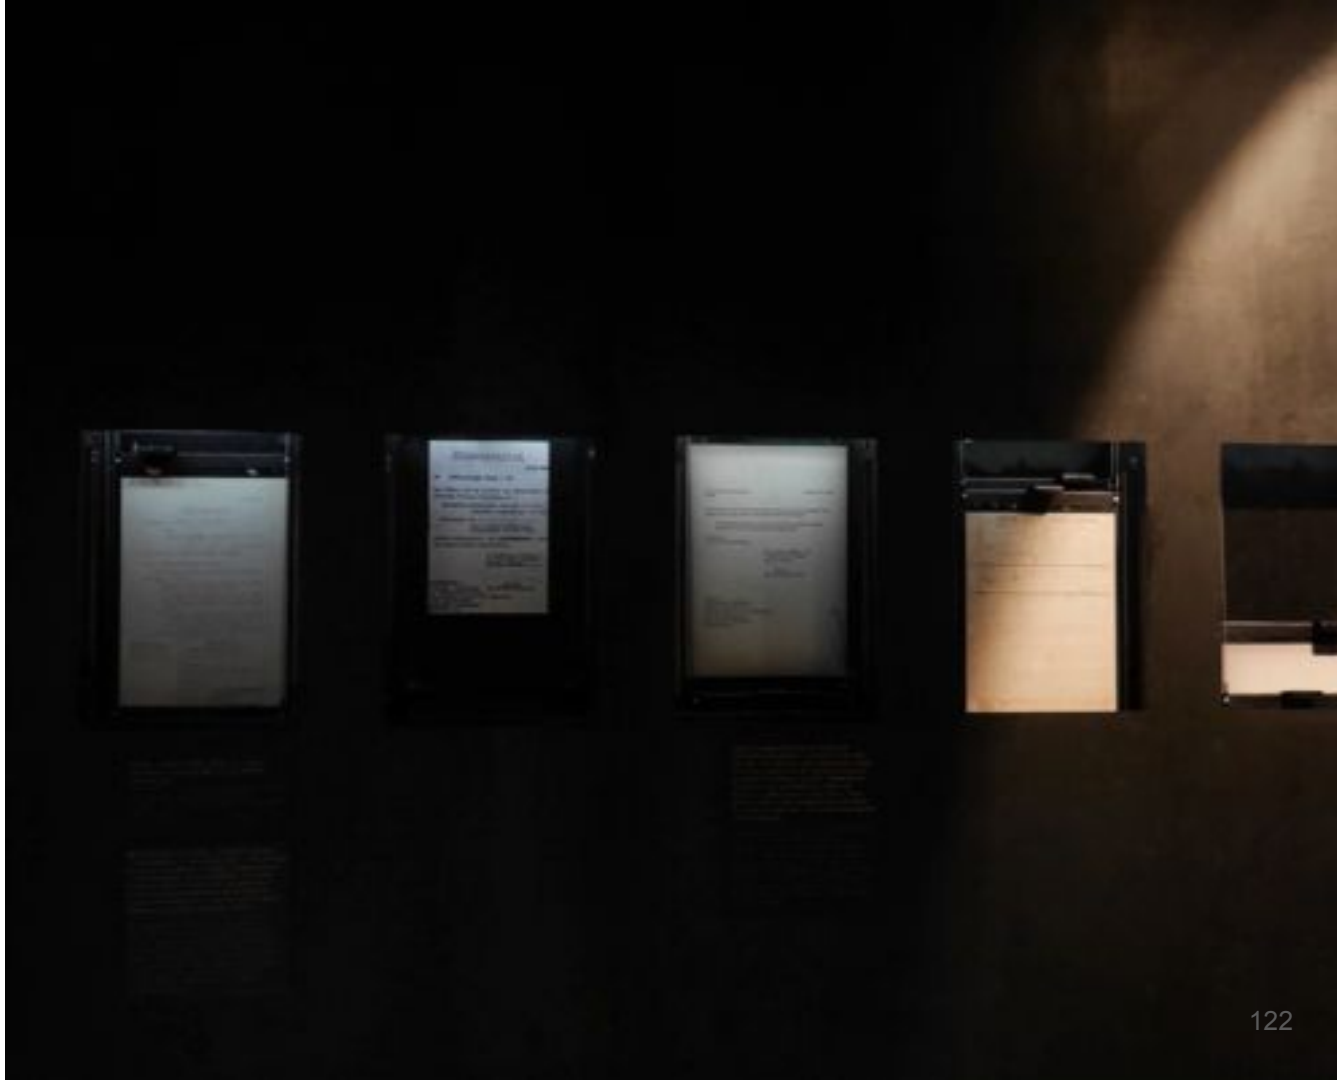
77. Tablice przesuwane na linkach stalowych

- Linki stalowe miejscami bardzo przetarte
- Plastikowe bloczki wyrobione od eksploatacji
- Przy gwałtownym przesunięciu tablicy w gore linki spadają z bloczków co skutkuje zablokowaniem oraz przecieraniem się mechanizmu

Wymiana mechanizmu linkowego na mechanizm oparty na łańcuchu rowerowym i zębatkach (takiego jaki już jest miejscami zainstalowany) oraz wprowadzenie mechanizmu prowadzącego łańcuch na zębatce aby zapobiec spadaniu łańcucha przy gwałtownym podniesieniu tablicy.

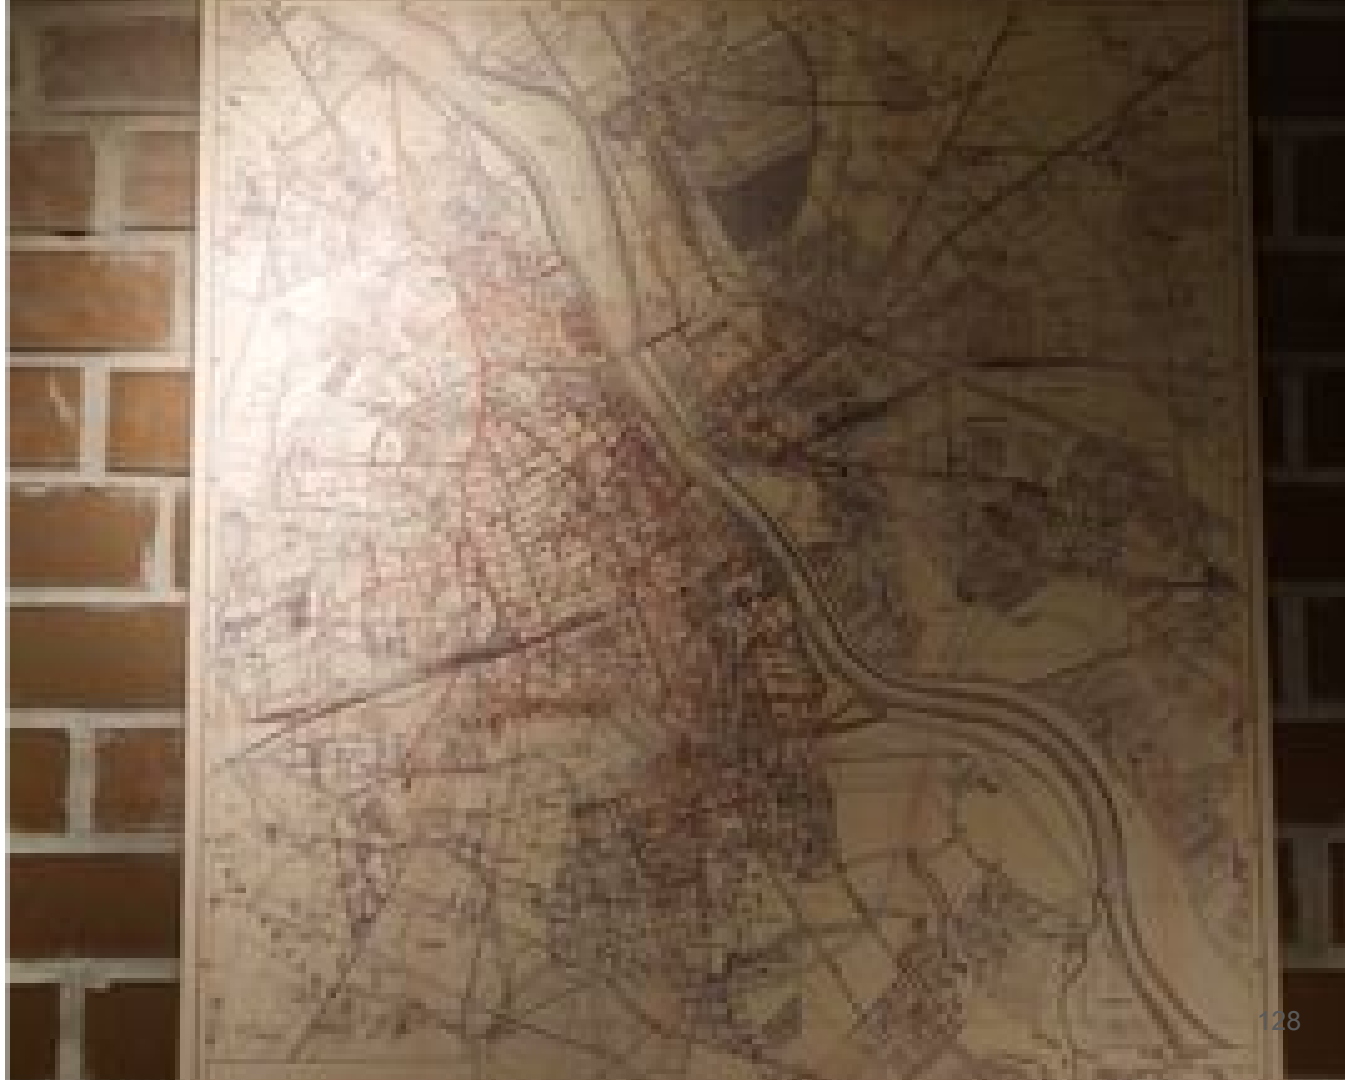
83. Kanał

poprawa jakości ekspozycji i nośników
prezentowanych treści

zmiana położenia punktu świetlnego,
doświetlenie mapy jeszcze jednym
źródłem
