OPIS TECHNICZNY

Celem opracowania jest inwentaryzacja budowlana w obrębie pokrycia dachowego budynku rehabilitacyjnego usytuowanego przy ul. Uzdrowskiej 2 w Kiekrzu, będąca podstawą wykonanie zadania „Remonty pokrycia dachowego budynku szpitala rehabilitacyjnego przy ul. Uzdrowskiej 2 w Kiekrzu oraz pokrycia dachowego budynku administracyjnego przy ul. Juraszów 7/19 w Poznaniu.”.

Przedmiot zlokalizowany jest w budynku szpitala rehabilitacyjnego przy ul. Uzdrowskiej 2 w Kiekrzu.

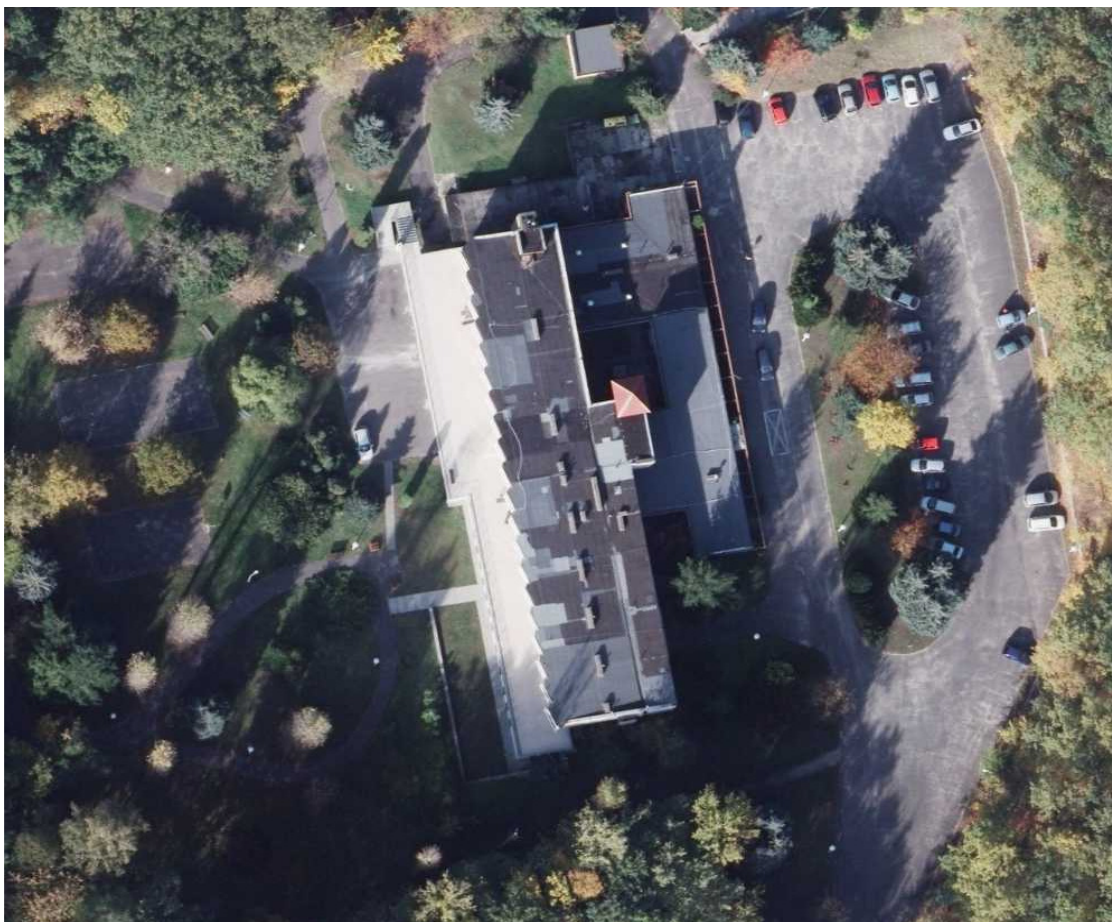
Zdjęcie nr 1 – widok dachu z góry i jego usytuowanie w stosunku do stron świata

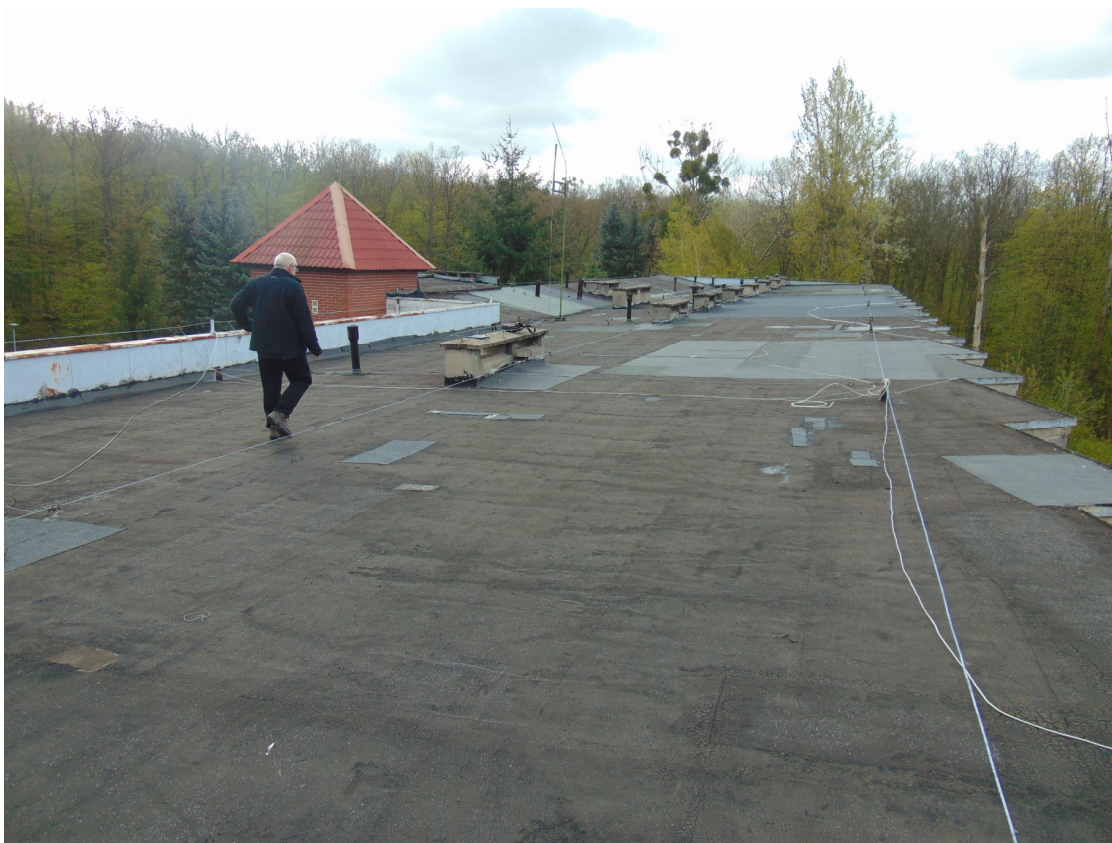
Zdjęcie nr 2 – widok dachu budynku wysokiego od strony północnej

W części wysokiej obróbki blacharskie murków ogniowych wokół dachu skorodowane, blacharka za mało wysunięta poza lico ściany powoduje spływ wody bezpośrednio na ściany budynku - ściany pod dachem zawilgocone. Opierzenia w miejscach najbardziej skorodowanych pokryte kawałkami papy. Pomieszczenie naczynia wzbiorczego - nowe opierzenie wykonano jedynie na dwóch równoległych do siebie murkach ogniowych, natomiast na murku prostopadłym do nich pozostawiono stare skorodowane opierzenie, rynna i rura spustowa zardzewiałe, rynna nie czyszczona.

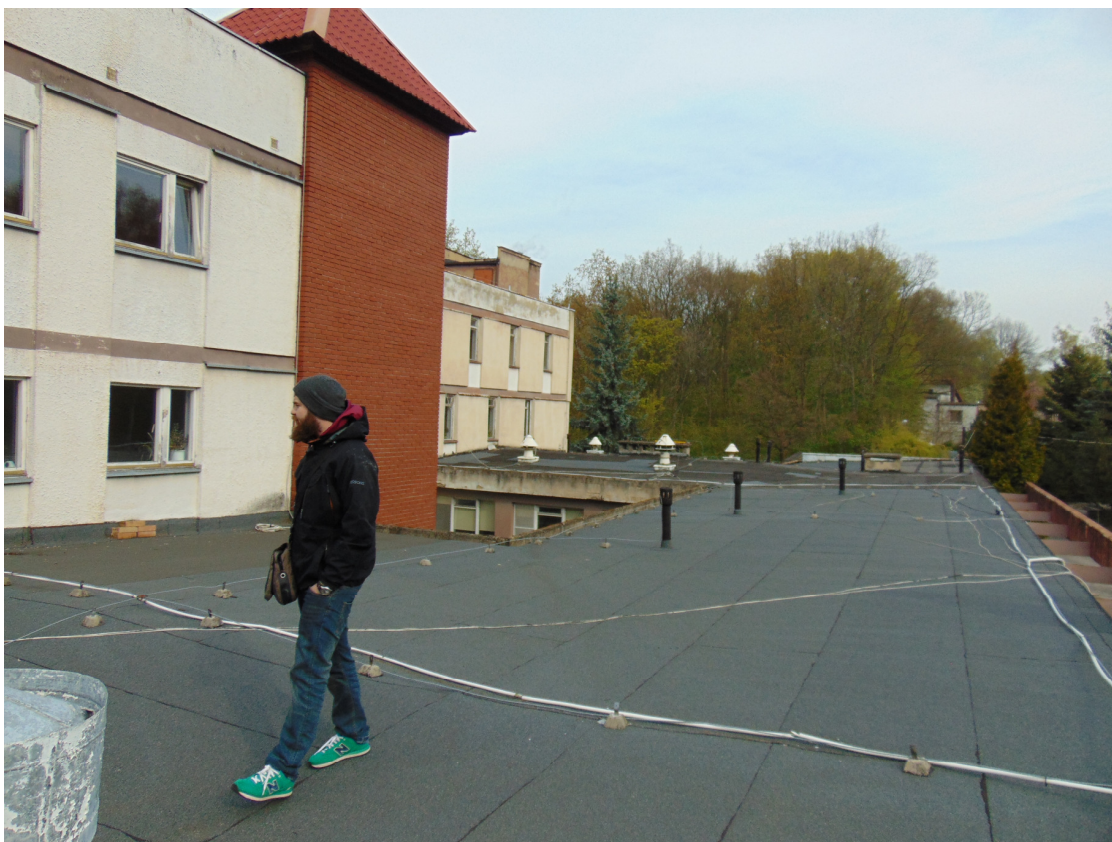
Zdjęcie nr 3 – widok dachu budynku niskiego od strony południowej

W części niskiej dachu rynny stalowe o.c. Opierzenia skorodowane, przerdzewiałe, od strony zachodniej w dobrym stanie. Brak opierzenia czapy komina przylegającego do muru powoduje jego zawilgocenie.
