„PROBADEX-KRAKÓW” Sp. z o.o. Sp. k.	Obiekt	Nr projektu	strona/stron
	Budynek RCKiK os. Na Skarpie 66a w Krakowie Budowa mroźni w przyziemiu	Opinia	1 / 7

**OPINIA BUDOWLANA DOTYCZĄCA MOŻLIWOŚCI WYBURZENIA ŚCIAN  
MUROWANYCH W PRZYZIEMIU W ZWIĄZKU Z PLANOWANĄ NOWĄ MROŻNIĄ  
W BUDYNKU RCKiK NA OSIEDLU NA SKARPIE 66A W KRAKOWIE**

**OBIEKT: Budynek Regionalnego Centrum Krwiodawstwa i Krwiolecznictwa**  
os. Na Skarpie 66a  
31-913 Kraków

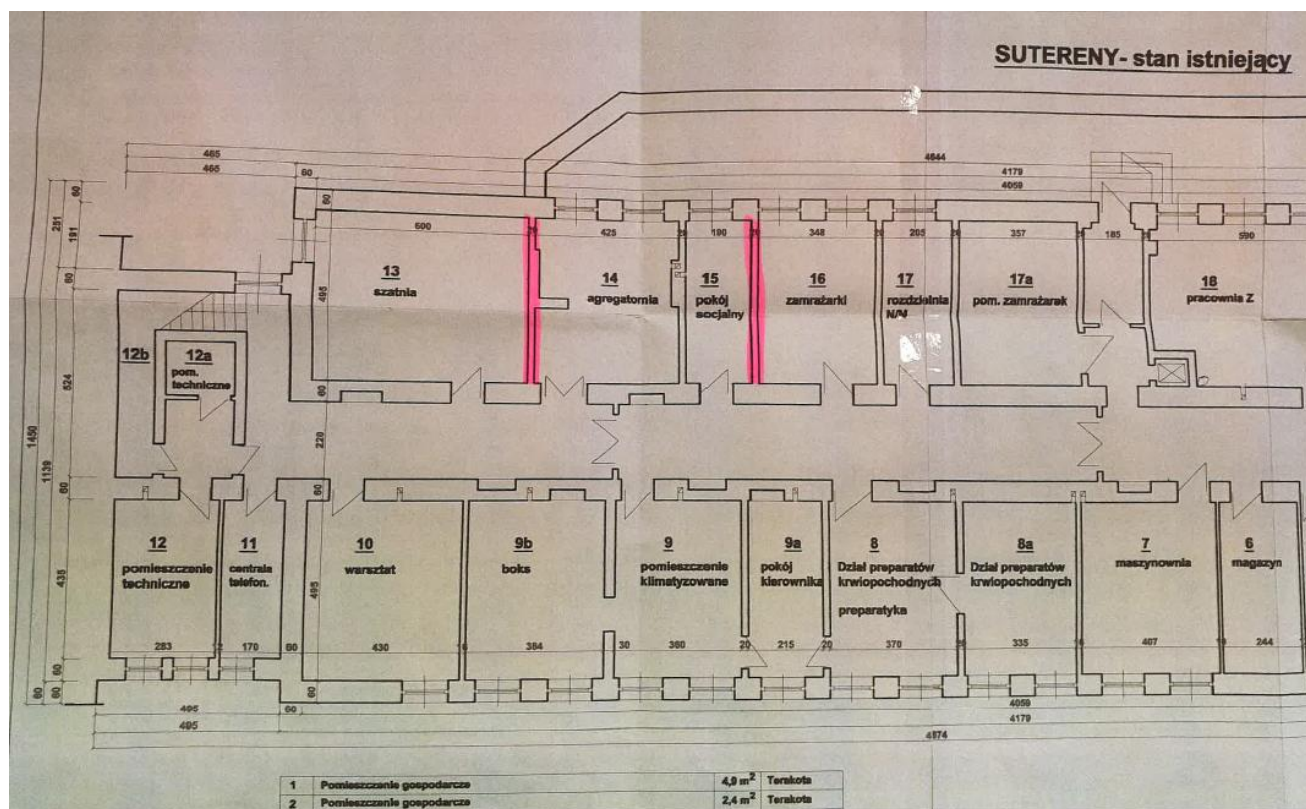
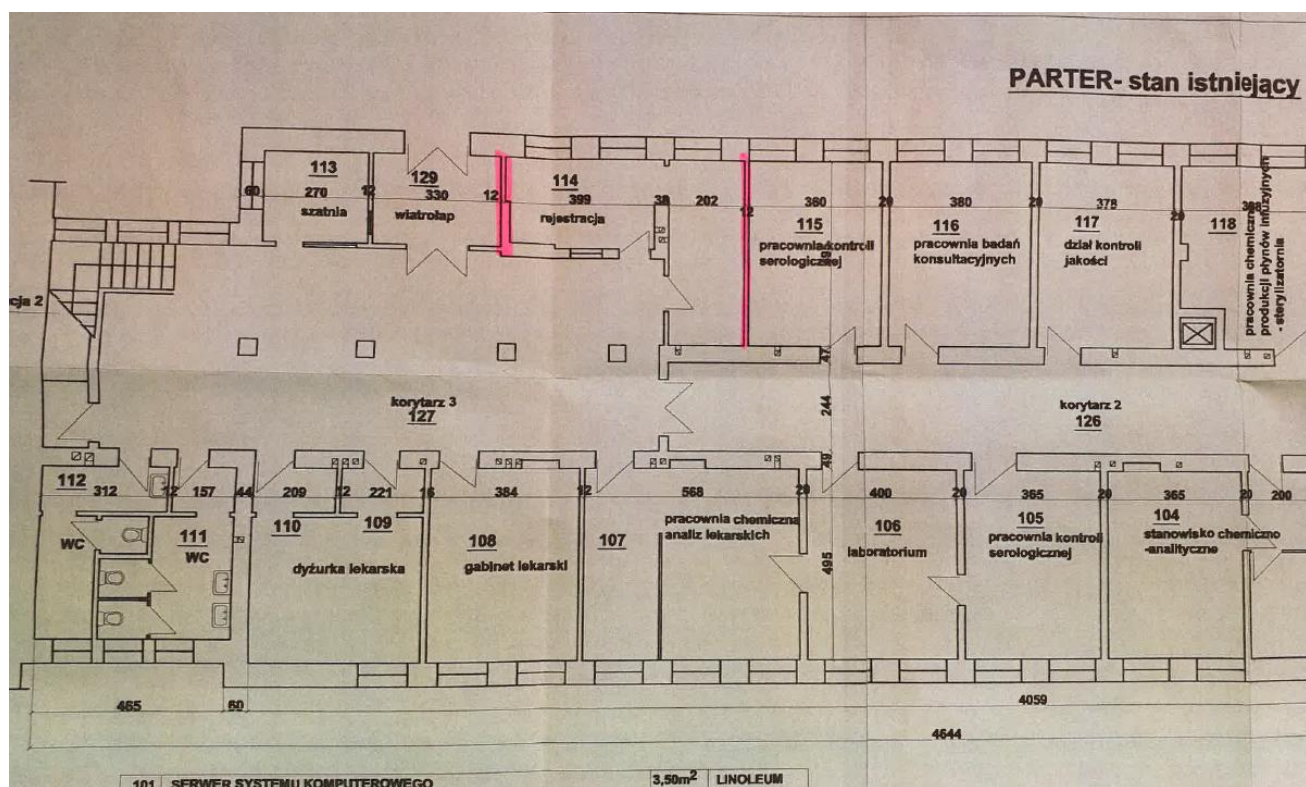
- w pomieszczeniu nr 10 - na ścianie podłużnej zewnętrznej stwierdzono rozległe zawilgocenia ściany, powodujące zagrzybienie oraz odparzenie tynku:

- c) ze względu na zawilgocenie i zagrzybienie ściany zewnętrznej w pomieszczeniu nr 10 należy przeprowadzić prace remontowe, aby doprowadzić ścianę do dobrego stanu. W pierwszej kolejności należy zdiagnozować i zlikwidować przyczynę zawilgocenia ściany, a następnie przeprowadzić prace osuszające i remontowe. Zaleca się wymienione prace wykonać przed montażem nowej komory mroźni.
