**PROJEKT WYKONAWCZY**  
**REMONTU DROGI GMINNEJ**  
**NR 581221 K W**  
**ŚWINIARACH**  
**W KM 0+000- 1+639-**

**Inwestor: Gmina Drwinia**

Przedmiotem opracowania jest projekt wykonawczy dla robót drogowych polegających wykonanie remontu drogi gminnej nr 581221 K W Świniarach w km 0+000 do km 1+639 w gminie Drwinia.

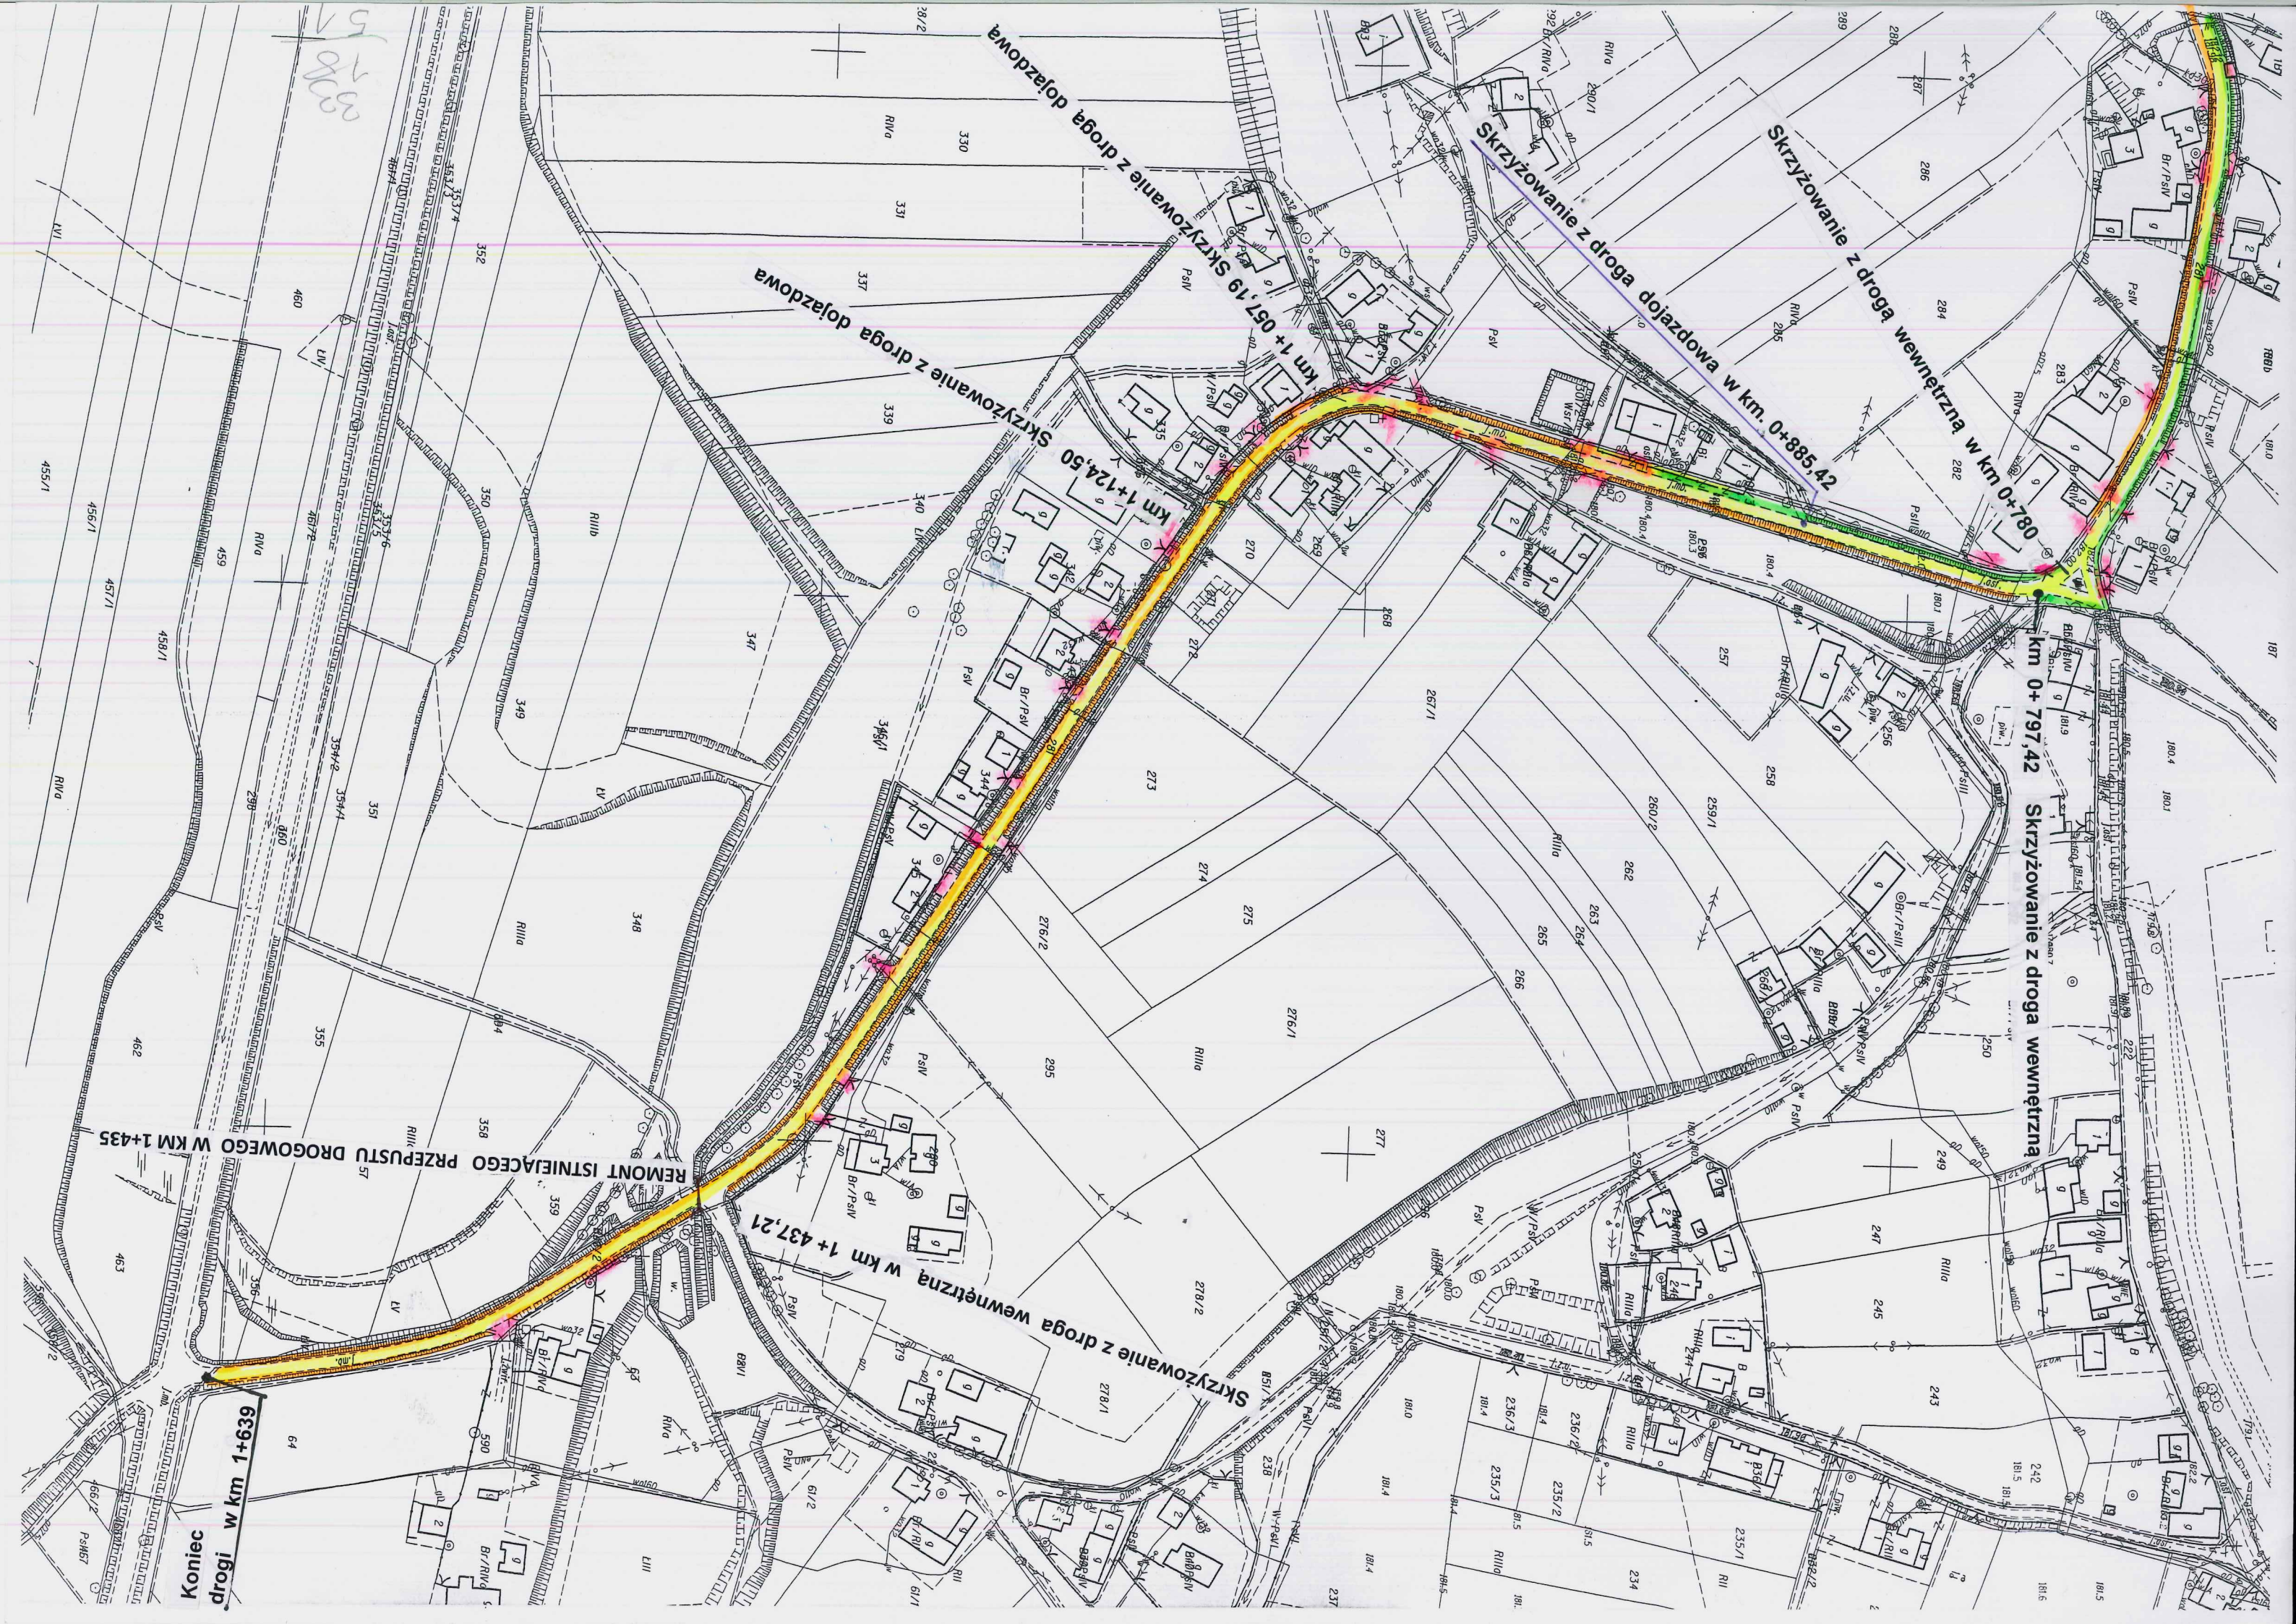
- remont nawierzchni
- utwardzenie pobocza kostką
- utwardzenie poboczy kruszywem
- W km 1+435 remont istniejącego przepustu drogowego
- remont wjazdów

drogi w km 1+639
