przekrój poprzeczny w osi przepustu

<i>Usługi Projektowo - Budowlane Wiesław Bączkowski, ul. Bułgarska 9G/5 73 - 110 Stargard</i>			
Investor :	Nadleśnictwo Dobrzany, ul. Stargardzka 3, 73 - 130 Dobrzany		
Budowa :	Utrzymanie urządzeń melioracji wodny w 2019 roku		Data : 10.2019 r.
Adres obiektu	Nadleśnictwo Dobrzany, Leśnictwo Kozia Góra - zadanie 4		Skala : 1 : 50
Tytuł rysunku	Przekrój poprzeczny przepustu		
Opracował :	inż. Wiesław Bączkowski, upr. nr 187/Sz/2002		Nr rys. 3

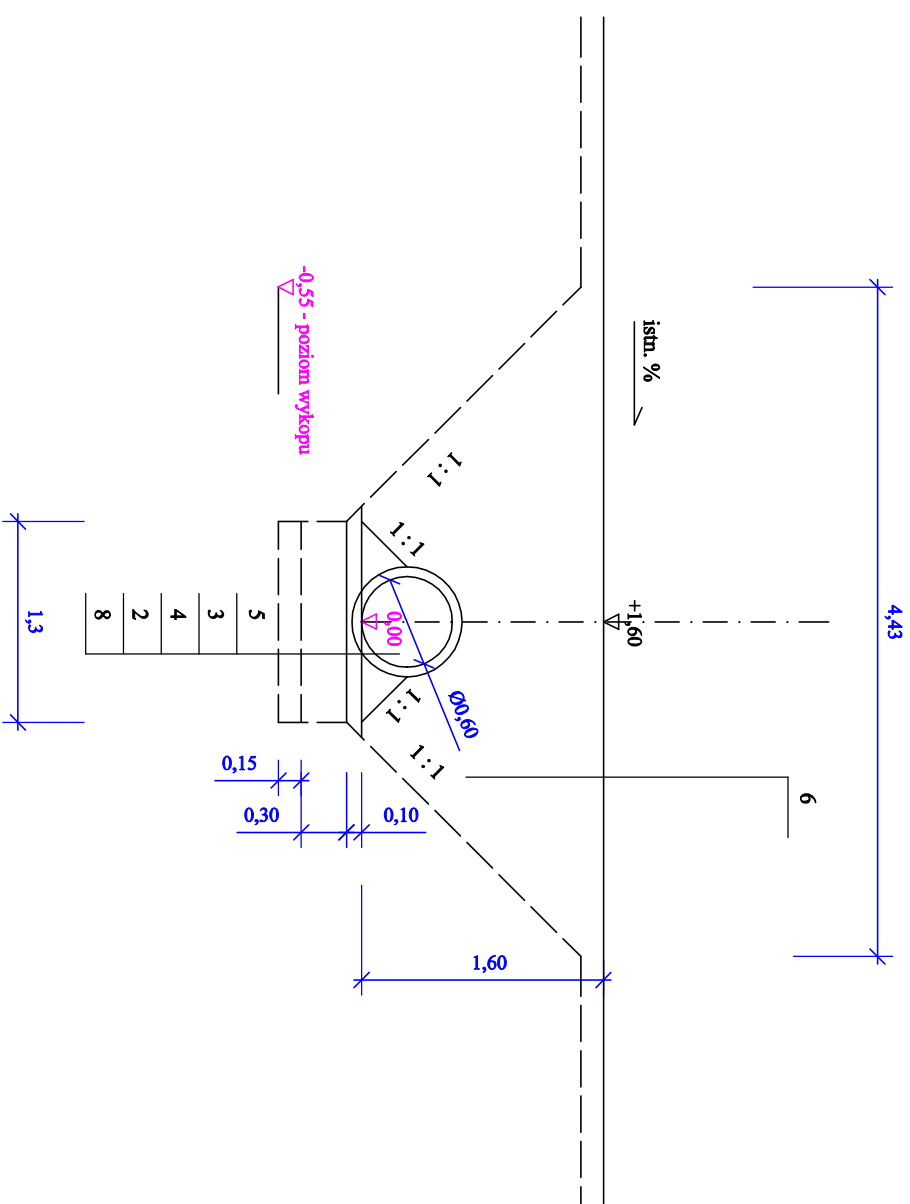
1. Nawierzchnia gruntowa nieulepszona
2. Warstwa odsączająca z materiału o współczynniku filtracji $k \geq 8$ m/dobę gr. 15,0 cm
3. Podsyłka piaszkowa o współczynniku filtracji $k \geq 8$ m/dobę gr. 10,0 cm
4. Ława z KŁSM frakcji $0 \div 31,5$ mm o gr. 30,0 cm
5. Przewód przepustu - rura z PEHD spiralnie karbowana średnicy DN 600 mm i długości 9,0 m
6. Nasyb budowlany z materiału o współczynniku filtracji $k \geq 8$ m/dobę
7. Umocnienie poprzez darniowanie
8. Podłoże gruntowe profilowane i stabilizowane mechanicznie
