PRZEBUDOWANE SKRZYDŁO
CENTRALNA STERYLIZATORNIA - 15os.

CZĘŚĆ "A" BUDYNKU DIAGNOSTYCZNEGO

CZĘŚĆ "B" BUDYNKU DIAGNOSTYCZNEGO

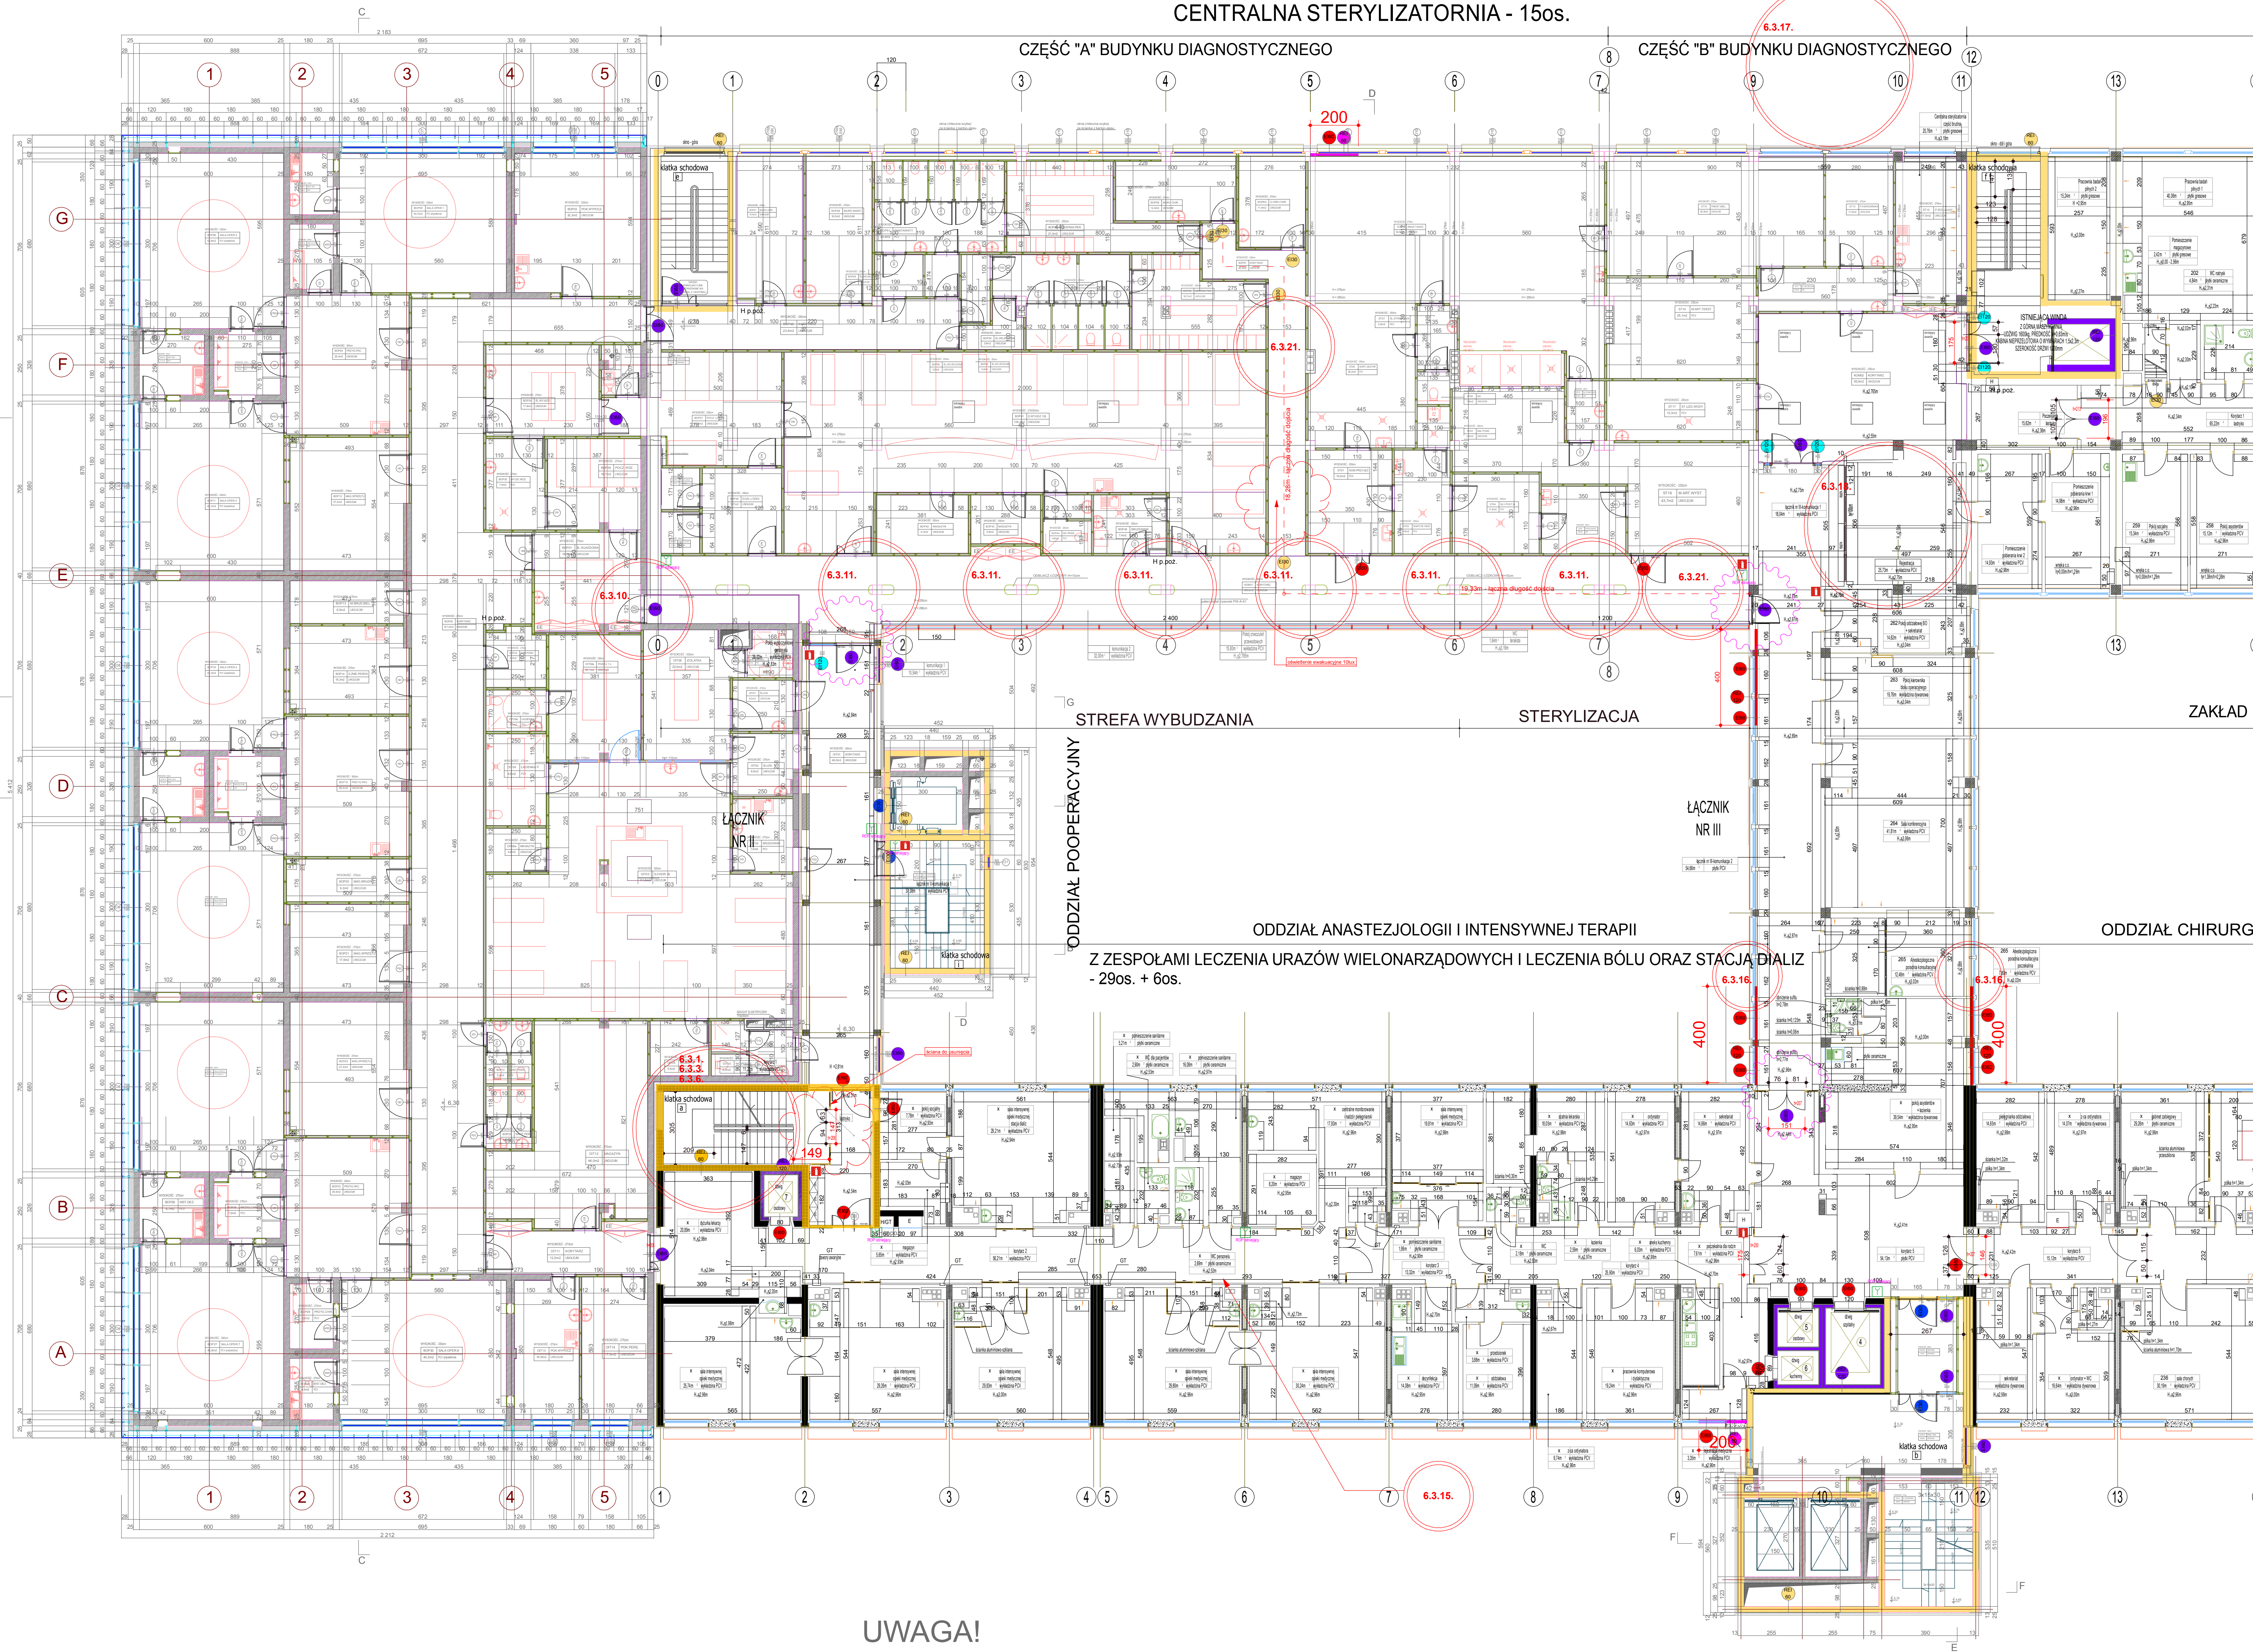
- NIEZGODNOŚCI W ZAKRESIE PRZEPISÓW TECHNICZNO-BUDOWLANYCH I PRZECIWOŻAROWYCH, KTÓRE NIE ZOSTANĄ DOPROWADZONE W BUDYNKU DO STANU ZGODNEGO Z PRZEPISAMI

- NIEZGODNOŚCI W ZAKRESIE PRZEPISÓW TECHNICZNO-BUDOWLANYCH
I PRZECIWPOŻAROWYCH, KTÓRE ZOSTANĄ USUNIĘTE

- ISTNIEJĄCE DRZWI W KLASIE USYTUOWANE NA GRANICY STREF - WYMAGANY ATEST (dodatkowo potwierdzenie istnienia ścianki w klasie nad sufitem podwieszanym)
