Inwestor: DOM POMOCY SPOŁECZNEJ W KLISINIE, Klisino 100, 48-118 Lisieje		Jednostka projektowa: PROFIL STUDIO ARCHYTEKTONICZNE REALIZACJA INWESTYCJI	
Temat projektu: Wykonanie instalacji fotowoltaicznej dla zabezpieczenia potrzeb energetycznych budynku Domu Pomocy Społecznej w Klisinie i budynków podległych filii: Bliszczycze, Boboluszy, Dzbanice, Głubczycze, Radynia i Kietrz		Projektował: mgr inż. Jerzy Toczyński UPR. BUD. UAN.V.3538/10/5/90	Specjalność: Elektryczna
Obiekt: DPS Kietrz		Sprawdził: mgr inż. Jarosław Zarębski UPR. BUD. LOD/0940/POOE/08	Podpis: Elektryczna
Nazwa rysunku: Schemat zasilania Schemat ideowy		Data: 44-100 Głubcze ul. Lpowa 12	
stadium	nr rys.	Ark. / ark:	Rew.:
PB	E-01	1 / 1	0

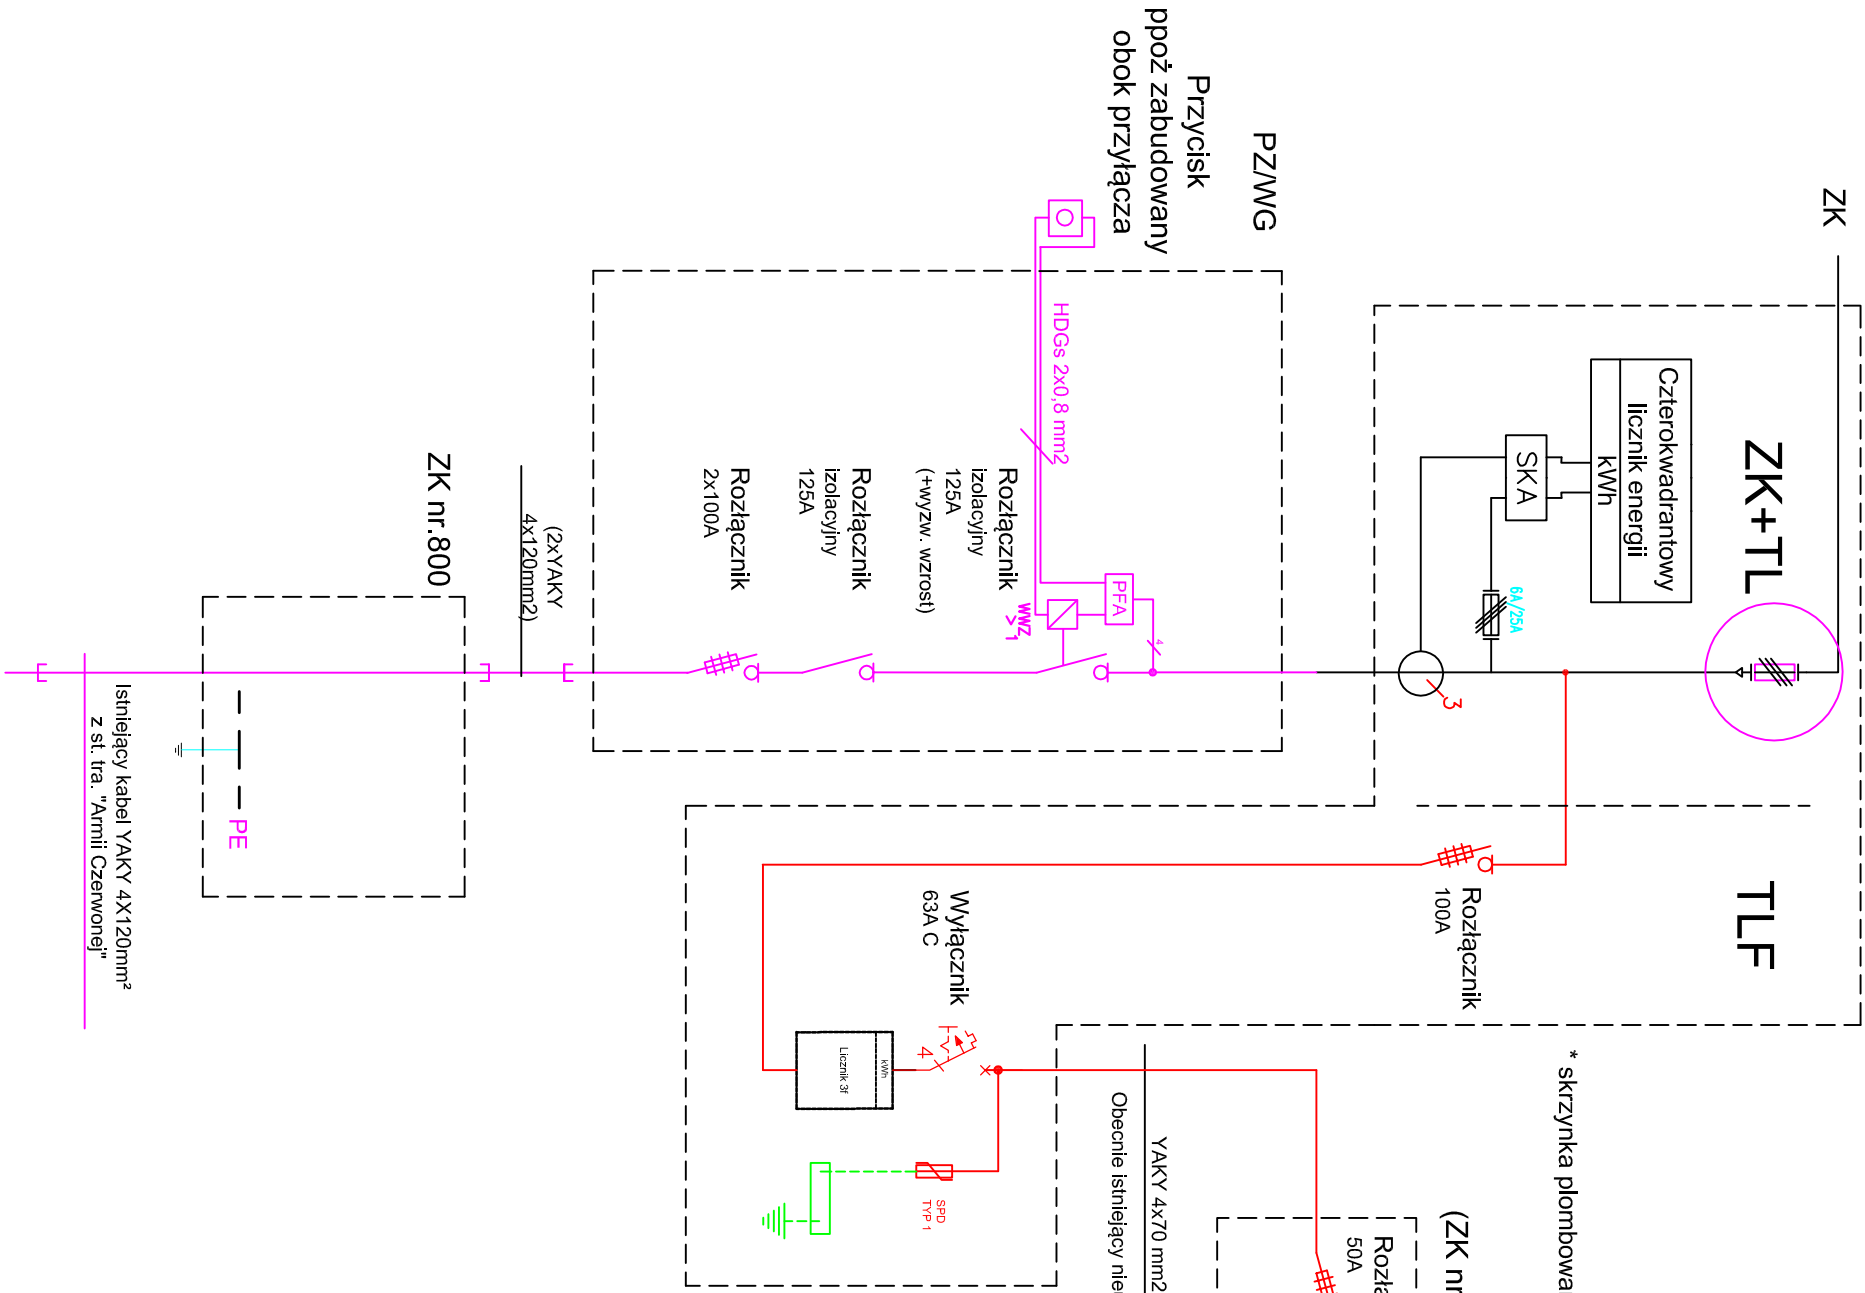
Istn. Złącze nr. 801 zlokalizowane na elewacji tylnej

Licznik 3-fazowy do pomiaru energii wyprodukowanej z instalacji zabudować w wolnej przetrzeni rozdzielni głównej ZK+TL

Szybkie wyłączenie

UWAGA:
1. Zakres projektu obejmuje włączenie systemu fotowoltaicznego do istniejącej instalacji elektrycznej
2. Złącze opisać, że posiada dwa źródła zasilania
3. Licznik 3-faz służy do celów wewnętrznych
