PRZEKRÓJ B - B
DPS w Klisinie Filia Głubczyce
skala 1:100

Nr rysunku 8	Branża ARCHITEKTURA Skala 1:100	
Projektant: Architektura	mgr inż. arch. Zbigniew Doktor	227/KL/72			Inwestor Dom Pomocy Społecznej w Klisinie Klisko 100 48-118 Lisiećce	Adres budowy Dom Pomocy Społecznej w Klisinie Filia Kleiz Plac Biskupa Konrada 1a 48-130 Kleiz
Asystent projektanta:	Agnieszka Bak	-----			Rodzaj projektu INWENTARYZACJA	
					PRZEKRÓJ B - B	
	Inię i nazwisko:	Nr upr.	Podpis:		Data opracowania: grudzień 2016r.

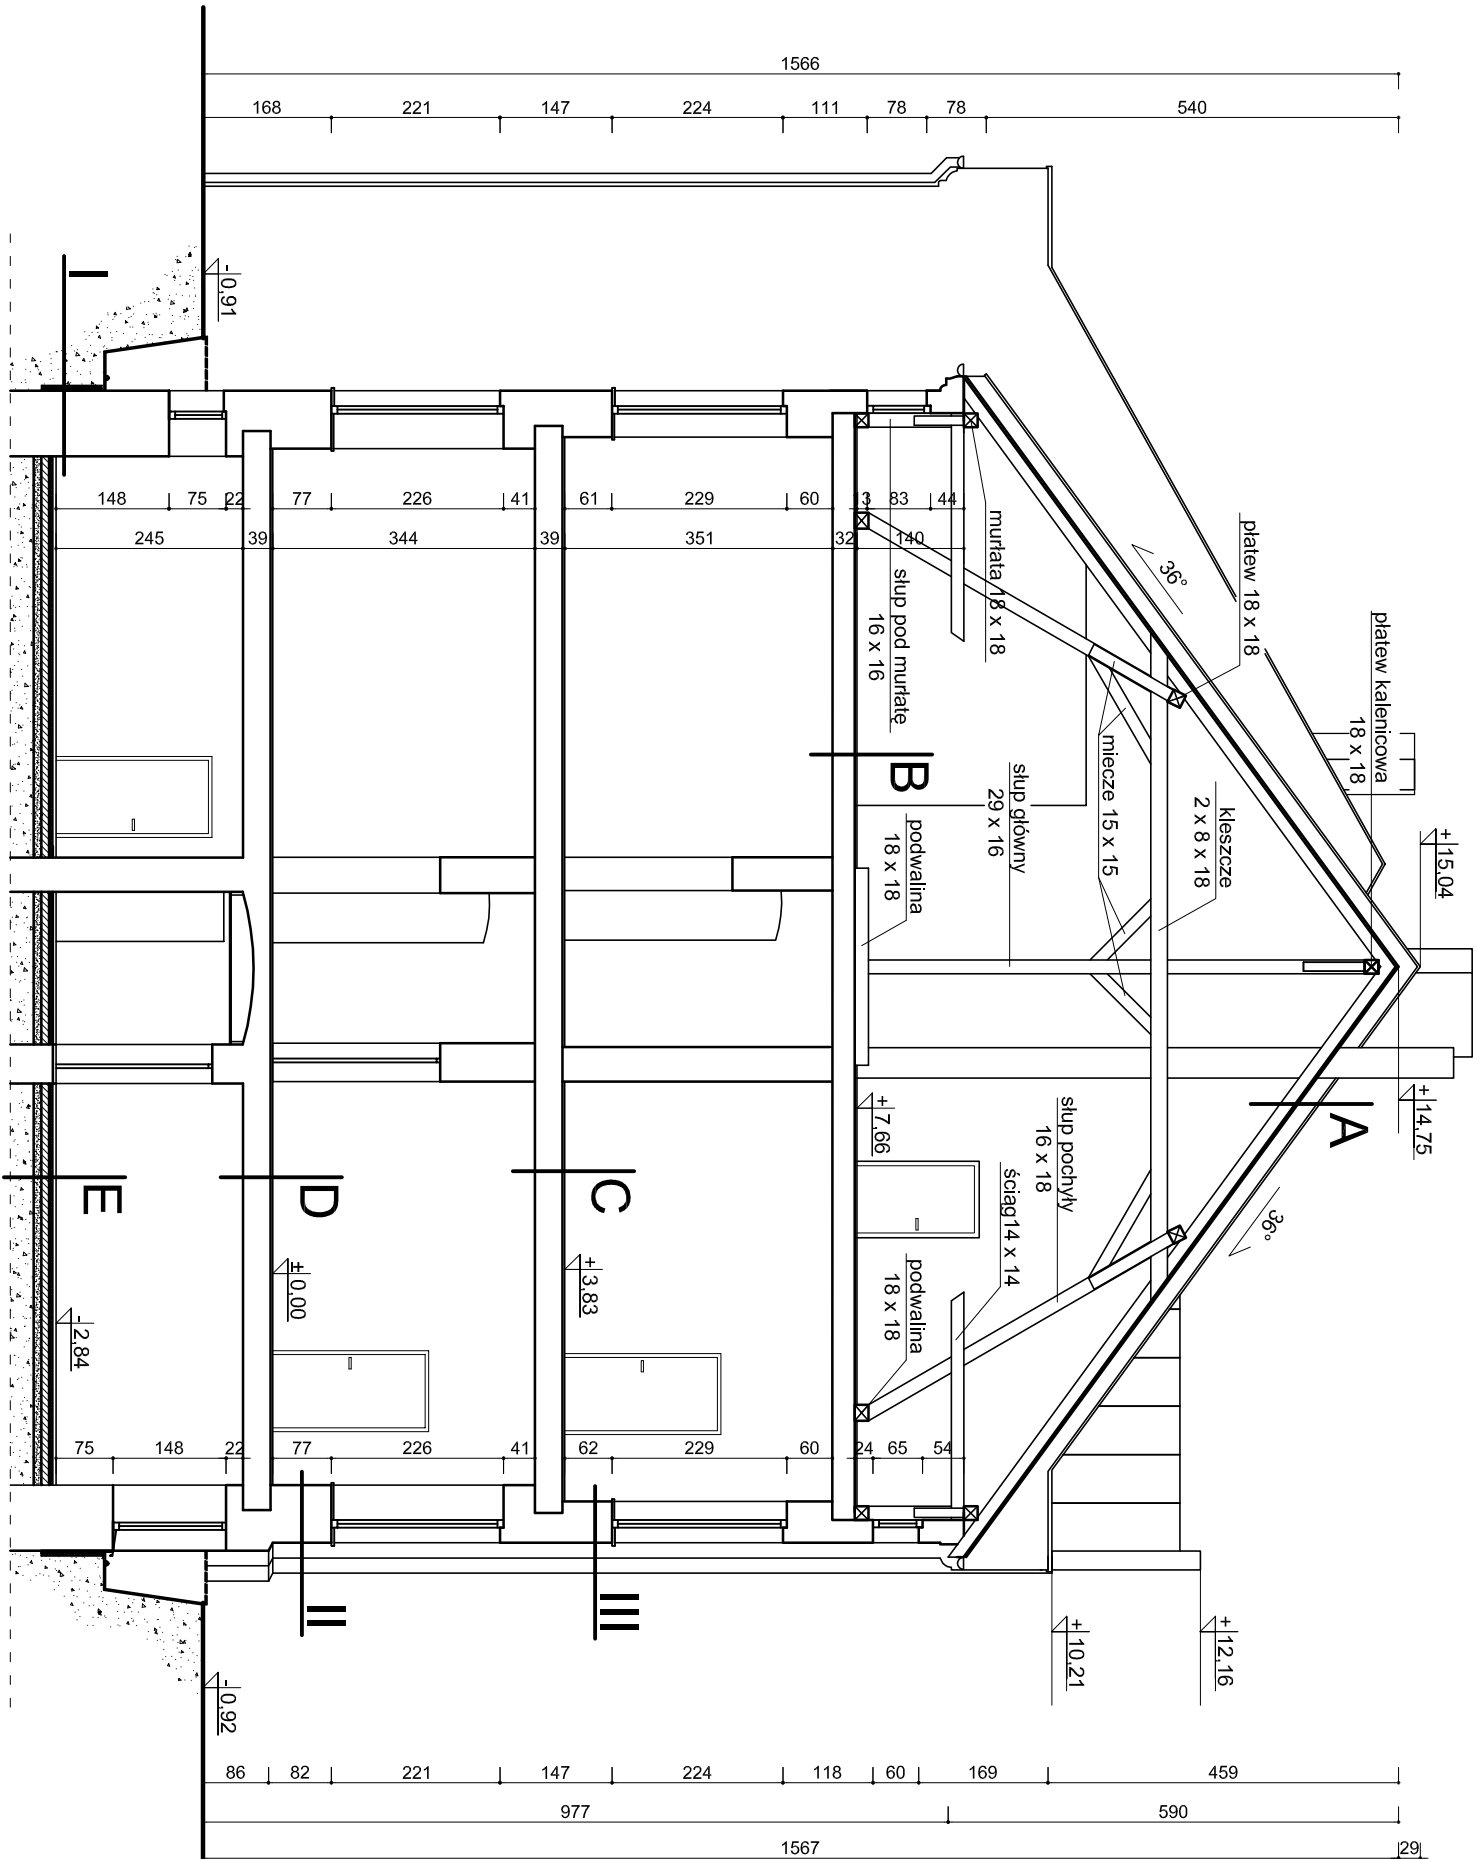
A | blacha

pełne deskowanie
krokwie

B | deskowanie

polepa
ślepy pułap
deskowanie

tynek

C | warstwy wykończeniowe

strop stalowo-ceramiczny
tynek

D | warstwy wykończeniowe

szlichta
strop oddinkowy
tynek

E | warstwy wykończeniowe

szlichta
styropian gr. 5 cm
chudy beton
piasek zagęszczony
grunt rodzimy

I | tynk wewnętrzny

ściana zewnętrzna z cegły

ceramicznej pełnej gr. 60 cm

izolacja pionowa

styropian gr. 5 cm

folia kubełkowa

tynek zewnętrzny

II | tynk wewnętrzny

ceramicznej pełnej gr. 46 cm

III | tynk wewnętrzny
