obiekt:	Nadleśnictwo Dębno		
adres:	Raławicka 33, 74-400 Dębno	data:	02-2020r.
tytuł:	System monitoringu przeciwpożarowego obszarów leśnych - rozbudowa	skala:	
tytuł rysunku:	Rozmieszczenie urządzeń Reczyce	nr rys.:	4
opracował:	Dariusz Dowgiert	nr uprawnień:	podpis:
kreślił:	Dariusz Dowgiert		
sprawił:

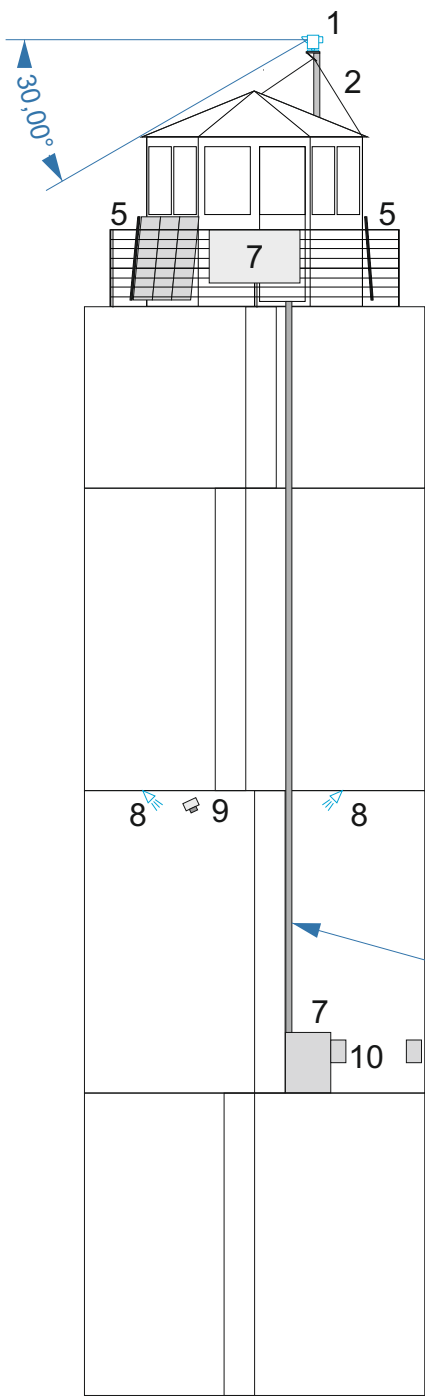
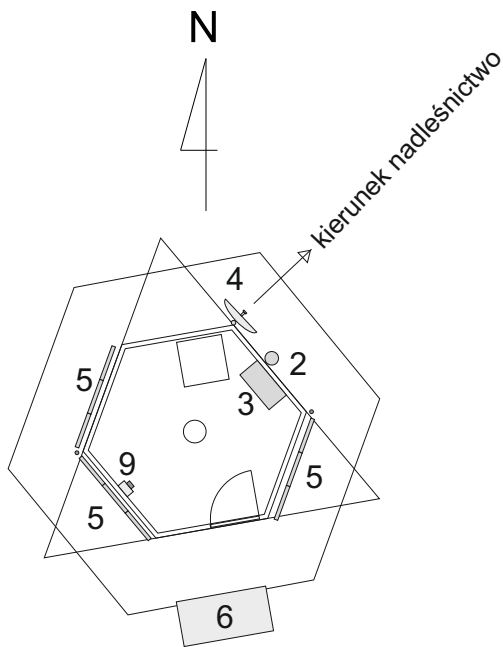
widok  
strona południowa

- 1 - kamera dalekiego zasięgu
- 2 - wspornik kamery
- 3 - szafa z wyposażeniem
- 4 - antena radiolinii
- 5 - panele PV
- 6 - istniejące panele PV
- 7 - szafa OZE
- 8 - czujki zewnętrzne
- 9 - kamera weryfikacyjna
- 10 - przyłączy doładowania zewnętrznego
- 11 - licznik wyładowań
