Opinia techniczna

**dotycząca analizy aktualnych warunków ochrony przeciwpożarowej
w obiekcie Szpitala Wojewódzkiego im. dr Ludwika Rydygiera
w Suwałkach przy ul. Szpitalnej 60 poprzez wskazanie wymagań
jakie należy spełnić w celu dostosowania obiektu do wymagań
przepisów w zakresie ochrony przeciwpożarowej**

Szpital Wojewódzki im. dr Ludwika Rydygiera
w Suwałkach przy ul. Szpitalnej 60

Białystok, marzec 2019 roku

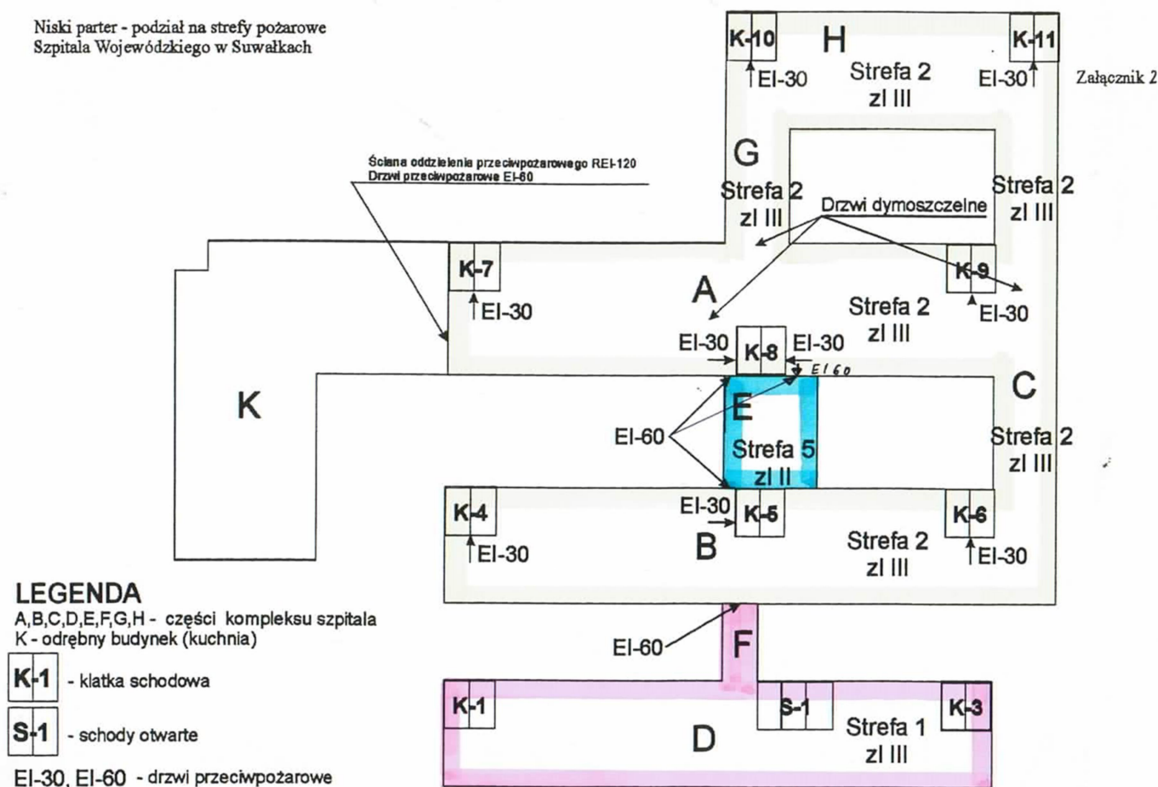
Rys. 1. Schemat ogólny szpitala (bez łącznika I).

Kompleks szpitalny przy ul. Szpitalnej 60 został oddany do użytku w 1985 roku. Składa się z następujących obiektów (budynków) połączonych łącznikami:

Niski parter - podział na strefy pożarowe
Szpitala Wojewódzkiego w Suwałkach
