INWESTYCJA	PROJEKT ARCHITEKTONICZNY PRZEBUDOWY DZIENNIKA PODAWCZEGO ORAZ SKŁADU CHRONOLOGICZNEGO W URZĘDZIE GMINY SZERZYN, SZERZYN NR 521			
PROJEKTANT	mgr inż. arch. Przemysław Gajdosz spec. architektoniczna		DATA	PODPIS
			02.2026	
RYSUNEK	BRANŻA	FAZA	DATA	SKALA
	Architektura	Proj. budowlany	02.2026	1:50
DZIENNIK PODAWCZY - RZUT ARANŻACJI SUFITU				NR RYS. AR/4/

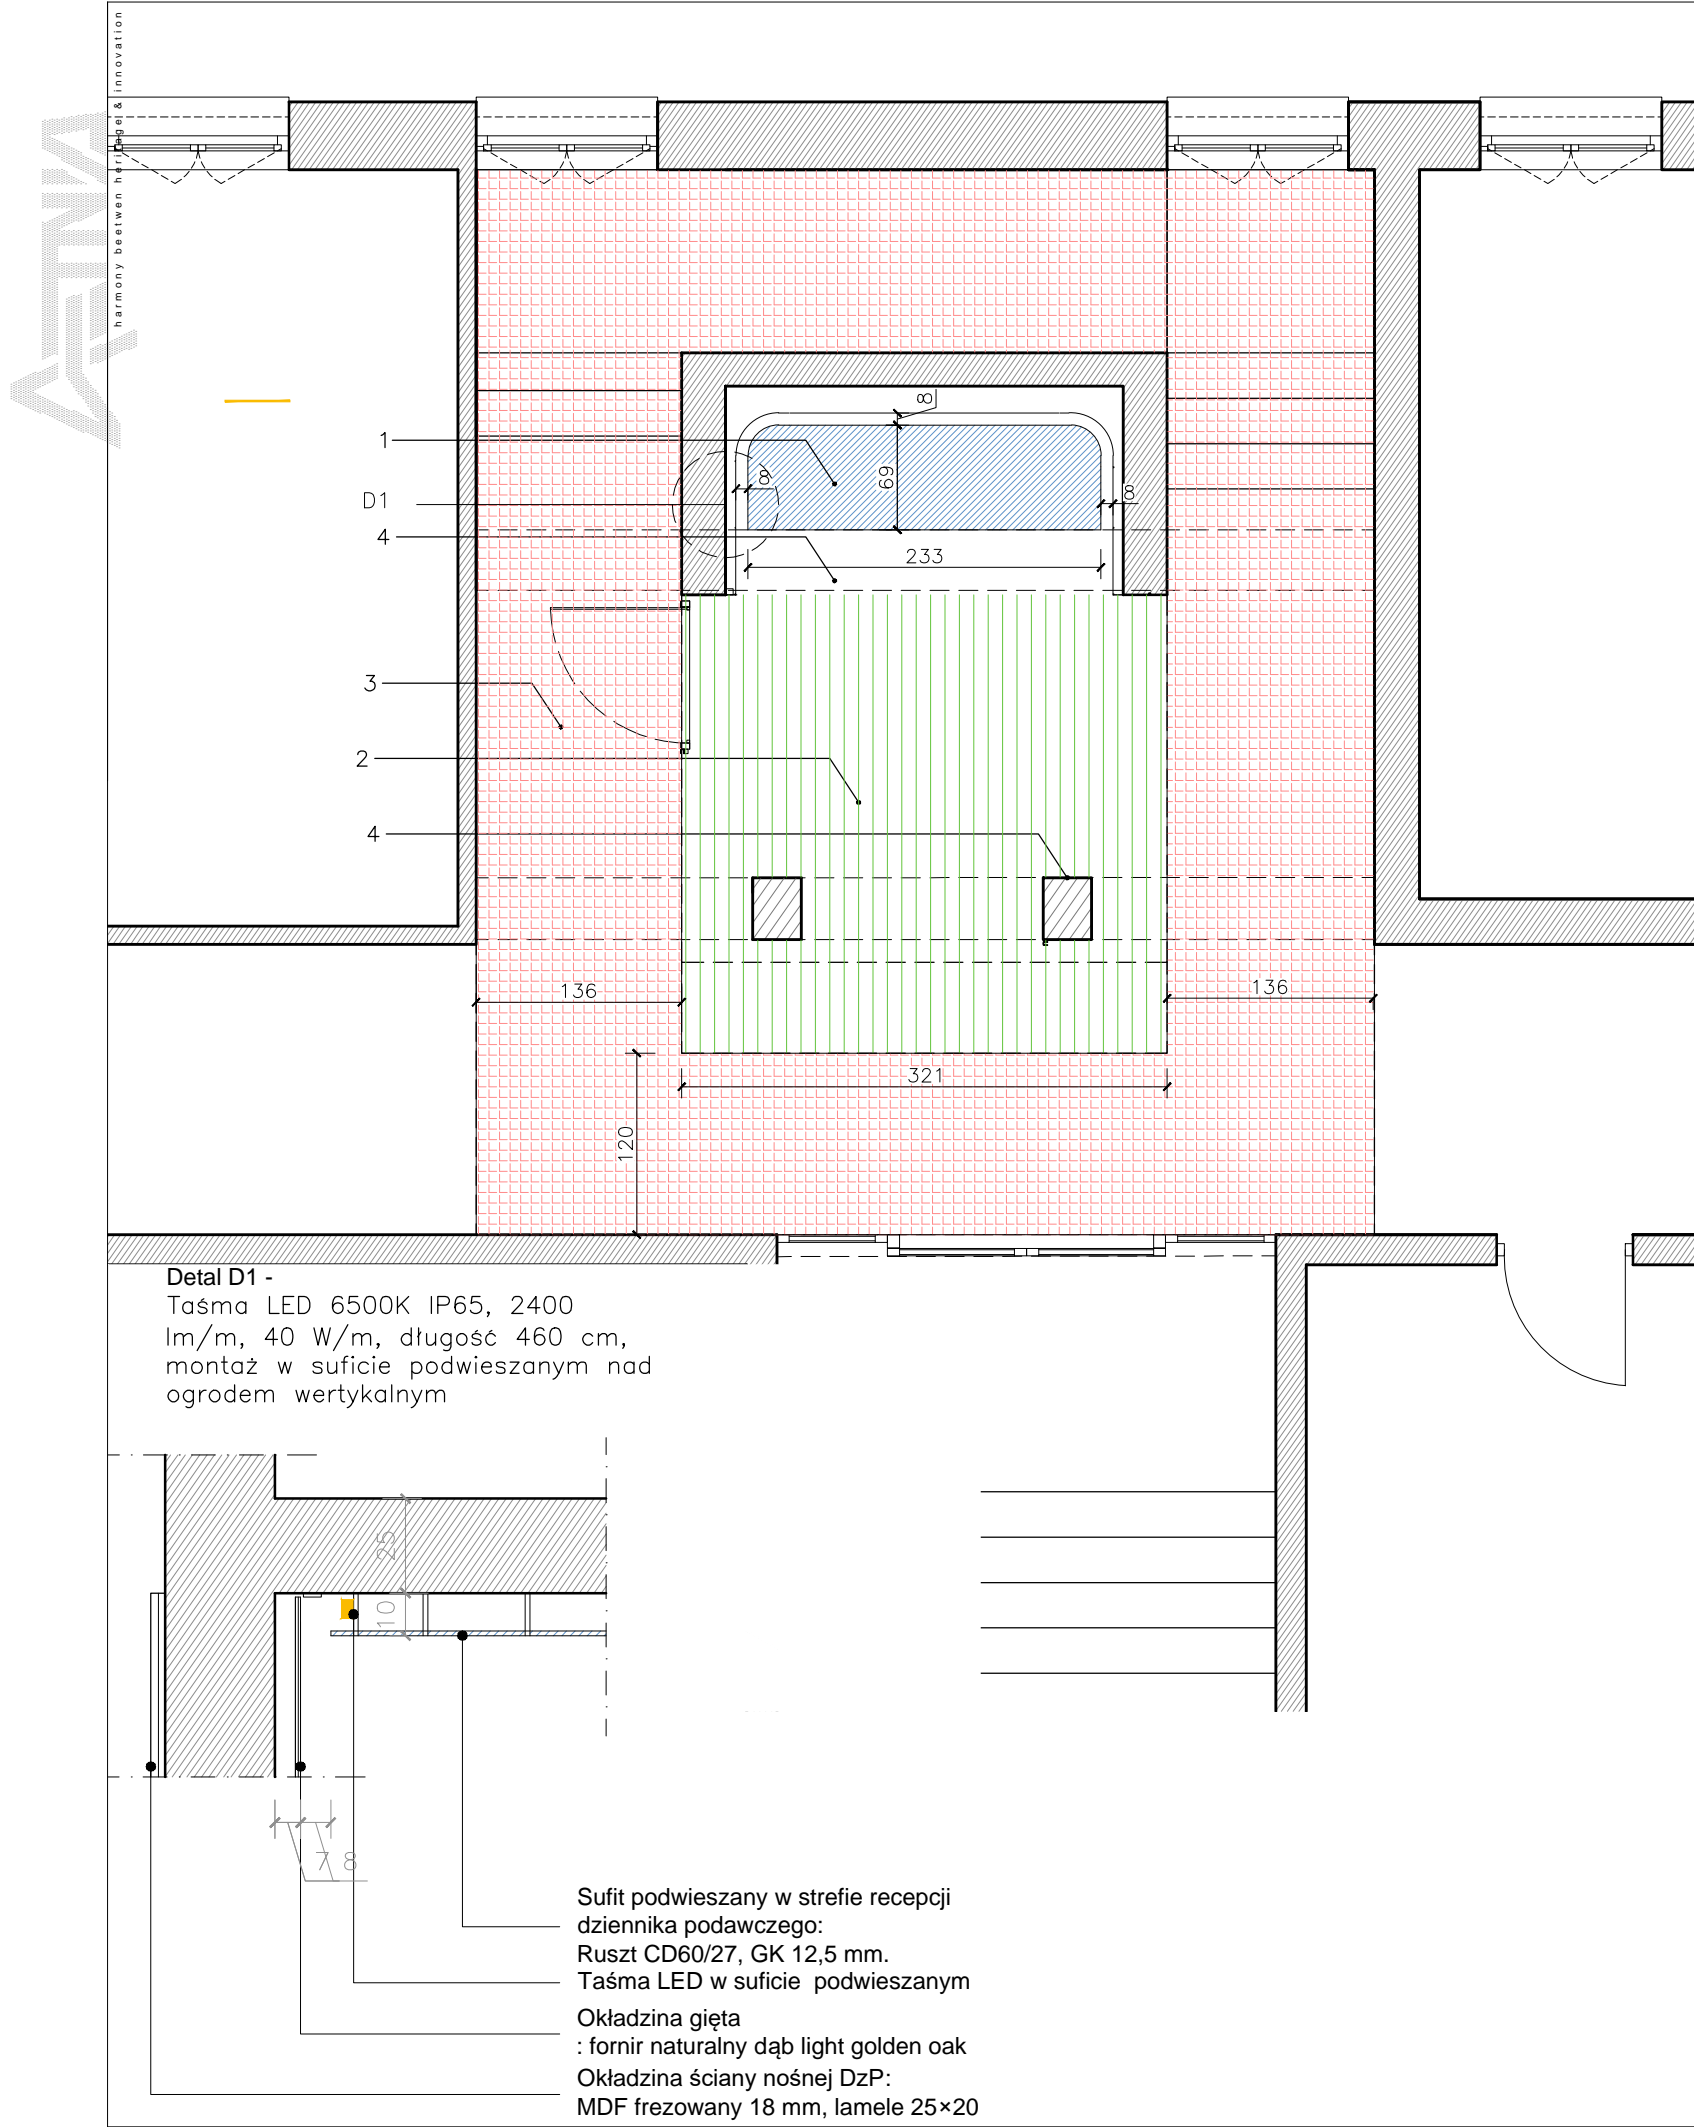
- Sufit istniejący poza częścią recepcji w jej obrębie
- Istniejący sufit w strefie recepcji dziennika podawczego
- Sufit podwieszany w strefie recepcji dziennika podawczego

1.Sufit podwieszany w strefie recepcji dziennika podawczego:
Ruszt CD60/27, GK 12,5 mm, farba lateksowa matowa Ś1 –RAL 7032 / NCS S0500–N, obniżenie 10 cm, naroża R=23 cm, taśma LED 24V 4000K w nerkach.

2.Istniejący sufit w strefie recepcji dziennika podawczego:
Usunięcie farby mechaniczne, naprawa ubytków, gruntowanie, farba lateksowa matowa Ś1 –NCS S0500–N

3.Sufit istniejący poza częścią recepcji w jej obrębie:
usunięcie farby mechaniczne, naprawa ubytków, gruntowanie, farba lateksowa matowa Ś1– NCS S0500–N.

4.Słupy/podciąg:
Obróbka na całych długościach podciągów (nie tylko strefa recepcji) – oczyszczenie powierzchni betonowych, naprawa mikropęknięć zaprawą PCC (cement portlandzki i z kruszywem kwarcowym, , grunt, farba Ś1 –NCS S0500–N. Montaż natynkowych paneli LED 60x60 i spotlightów 5W bezpośrednio do stropu.
