Przedmiotem opracowania są elewacje kamienicy położonej przy ul.Kanoniczej 1 w Krakowie.

Opracowanie zostało wykonane jako program konserwatorski ze względu na planowany remont elewacji budynku. Zawiera opisy obiektu, stanu zachowania i degradacji budynku oraz wnioski i program konserwatorski określający zakres i sposób prowadzenia planowanych przy zabytku prac.

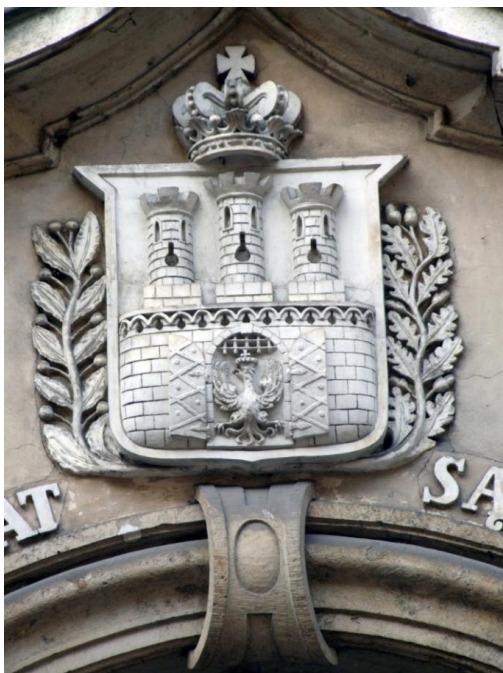
14. Kraków, ul.Kanonicza 1, fasada. Dobry stan zachowania herbu w portalu.
